IBP-Bericht EER-023/2016/953 HOKI

Bayern, Benediktbeuern, Kloster, ehem. Schäfllerei Fördervertrag vom 05.12.2012

Sachstandsbericht und Fotodokumentation

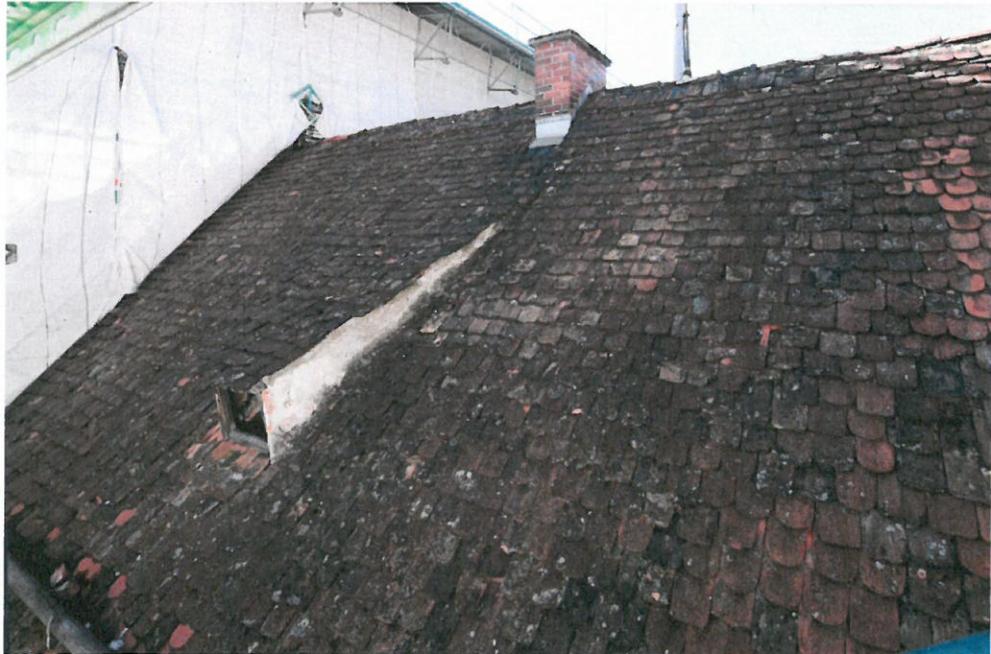
Bild 2:
Vorzustand der originalen Dacheindeckung des Kopfbaus der Alten Schafflerei.
2011, Fraunhofer IBP.

Erklärtes Ziel war es, die meist originalen Dachziegel der Gebäudeteile zu erhalten und nach der Gebäudesanierung wiederzuverwenden. Die stehend gelagerten Dachziegel wurden nach der Instandsetzung der Dachkonstruktion am Kopfbau der Alten Schäfllerei durch Klopfprobe geprüft und wiederverwendet. Tatsächlich konnte der größere Kopfbau mit originalen Ziegeln wieder bedeckt werden. Allein die schadensträchtigen Bereiche wie Traufe, First und Grate der Dachfläche wurden mit neuem Ziegelmaterial belegt, um eintretende Schäden durch Wasser zu minimieren. Dieser Bau ist damit der letzte auf dem Klostergebäude mit noch historischen Dachziegeln, die z.T. mehr als 200 Jahre alt sein dürften. Die angrenzenden Flügelbauten ergänzte man mit neuem Ziegelmaterial, das nach Vorbild des Originals in Abmaßen und Form nach Abstimmung der Denkmalbehörde nachgebrannt wurde. Um den Eintritt von Feuchtigkeit durch Flugschnee oder Regen zu vermindern, wurde die neue Dachlattung in einem engeren Abstand verlegt. Somit konnten die originalen Dachziegel enger bzw. mit größerer Überlappung verlegt werden und stellen so eine „dichtere“ Dachhaut dar.

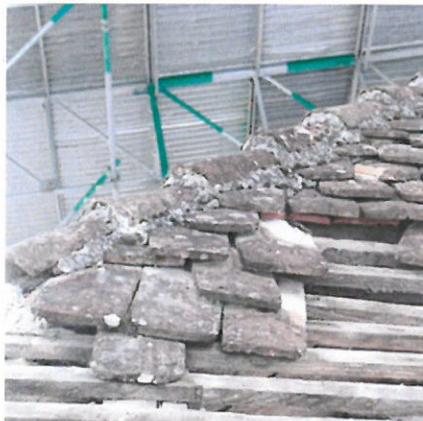
Bild 3:
Vorzustand eines Dachgratbereichs des Kopfbaus der Alten Schafflerei. 2011,
Fraunhofer IBP.

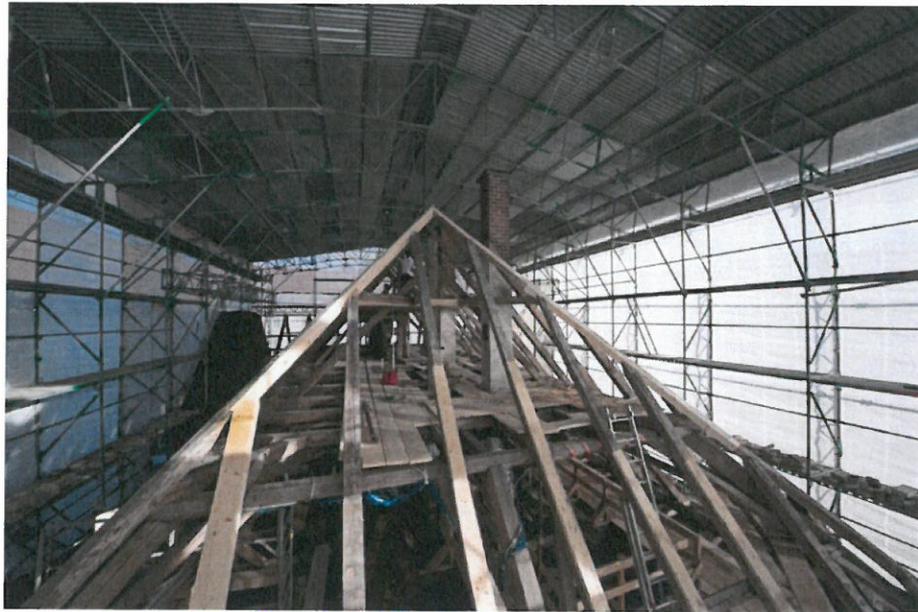
Bild 4:
Dachwerk des Kopfbaus der Alten Schäferei unter einer Schutzdacheinhausung. 2011, Gaasch.

Dachwerkskonstruktion frei und gab Einblick in die schadensträchtigen und sanierungsbedürftigen Bereiche. Die freigelegten Balkenköpfe und vor allem die Fußpunkte im Bereich der Mauerkrone waren stark schadhaft und mussten ausgetauscht bzw. ergänzt werden. Dies passierte durch querschnittsgleichen Austausch bzw. Ergänzung des schadhaften verfaulten Holzes. Balkenköpfe und Sparrenfüsse wurden im Traufbereich zum größten Teil durch neue Holzverblattungen und Verzapfungen repariert. Die zerstörte Mauerlatte wurde weitestgehend durch Eichenholz erneuert und für erhöhte Dauerhaftigkeit luftumspült eingebaut. Sich gelöste Verbindungen der Dachkonstruktion des Kopfbaus schoben im Westen gegen die Fassade und verformten daher den westlichen Teil des Dachstuhls und den oberen Bereich der Westwand. Da der komplette Altziegelbestand abgenommen war, konnte der verformte Westwalm wieder ausgerichtet und die Verbindungen kraftschlüssig hergestellt werden. Mittels neuer Längs- und Queraussteifungen in der Kehlbalkenebene steht das Dachwerk des Kopfbaus nun wieder statisch in sich. Die schadhaften Teile der Dachkonstruktion des Nordbaus, insbesondere der Anschluss an die angrenzende Jugendherberge des Klosters, wurden ebenfalls ausgetauscht. Die Dachgauben waren ursprünglich direkt auf die historischen Dachziegel gemauert und konnten nicht gehalten werden. Die Konstruktion war bereits in einem äußerst schlechten Zustand, und so entschied sich das Fraunhofer IBP zusammen mit dem Bayerischen Landesamt für Denkmalpflege, die Gauben in Holzkonstruktion zu rekonstruieren. Die alten Fensterstöcke der Gauben konnten allerdings repariert werden und sind in die Holzkonstruktion wieder eingesetzt.

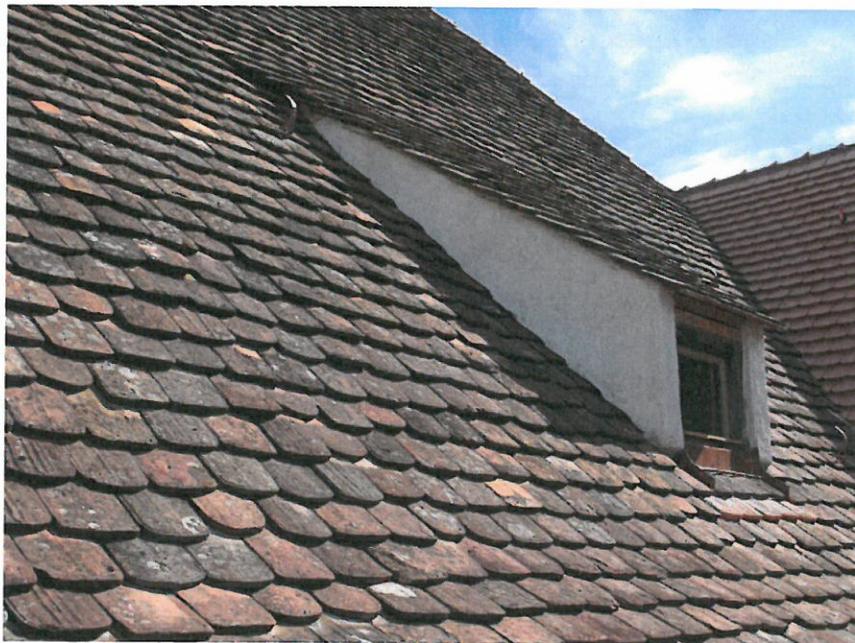
Bild 5:
Instandgesetzte Dacheindeckung mit originalem Ziegelbestand und rekonstruierte Gaube nach restauratorischem Aufmaß am Kopfbau der Alten Schäferei. 2012, Fraunhofer IBP.

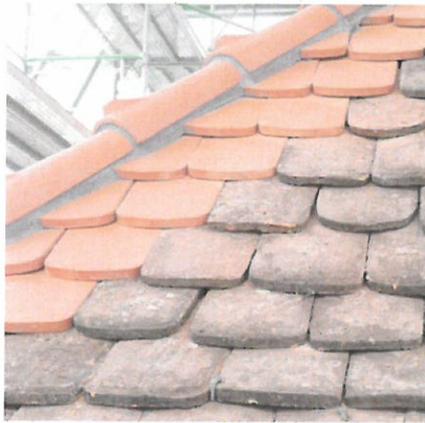
Bild 6:
Instandgesetzter Grat mit nachgebrannten neuen Grat- und Dachziegeln in Verbindung mit neu eingedektem originalen Ziegelmaterial des Kopfbaus der Alten Schäferei. 2012, Fraunhofer IBP.

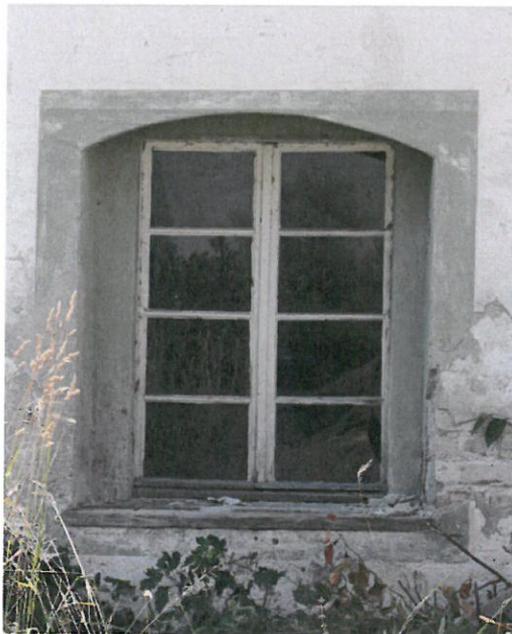
Bild 7:
Zustand eines exemplarischen Fensters auf der Ostseite der Alten Schäferei bei Beginn der Nutzung durch das Fraunhofer IBP. 2010, Fraunhofer IBP.

schläge und Beschichtungen) geprüft. Hierzu wurden zuerst bauphysikalische, konstruktive, materialtechnische Fragestellungen sowie Aspekte der Denkmalpflege diskutiert und ausgearbeitet. Dabei war es ein wesentlicher Bestandteil des Konzeptes, die einfachen Holzfensterkonstruktionen nicht auszutauschen, sondern vielmehr zu ertüchtigen, um das Bewusstsein der Öffentlichkeit für historische Konstruktionen und Bauteile zu schärfen. Schadhafte Stellen im Stock- und Flügelholz sowie lose Beschichtungen wurden substanzschonend abgenommen und die Holzteile grundiert. Bei einigen Fenstern war zudem die Entnahme des innenliegenden Fensterbretts notwendig. Im Zuge der Fassadeninstandsetzung in 2015 erhielten die Fenster außen und innen ihre Endbeschichtung. Die schreinermäßig reparierten Fenster wurden hierzu mit Imprägniergrund eingelassen und anschließend weiß gestrichen.

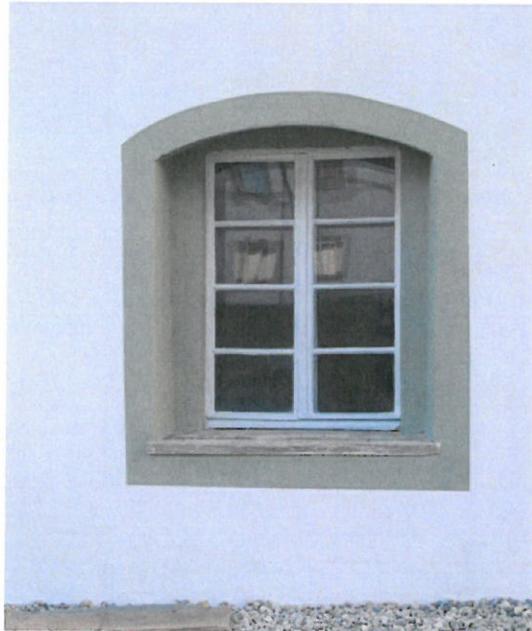
Bild 8:
Instandgesetztes Bestandsfenster in Verbindung mit sanierter Fassade inkl. Fensterfasche in Benediktbeurer Grün an der Ostseite des Kopfbaus der Alten Schäfllerei. 2015, Fraunhofer IBP.

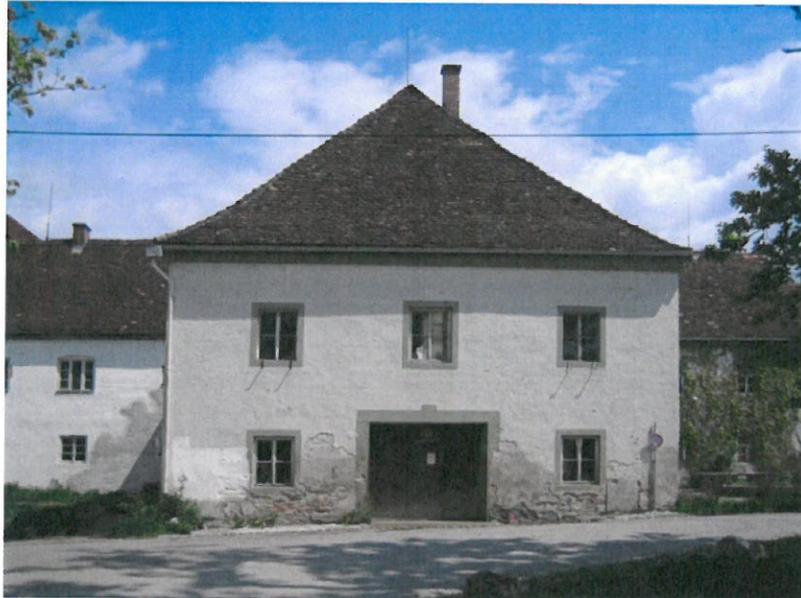
Bild 9:
Zustand des Kopfbaus der Alten Schäfllerei bei Beginn der Nutzung durch das Fraunhofer IBP. 2010, Fraunhofer IBP.

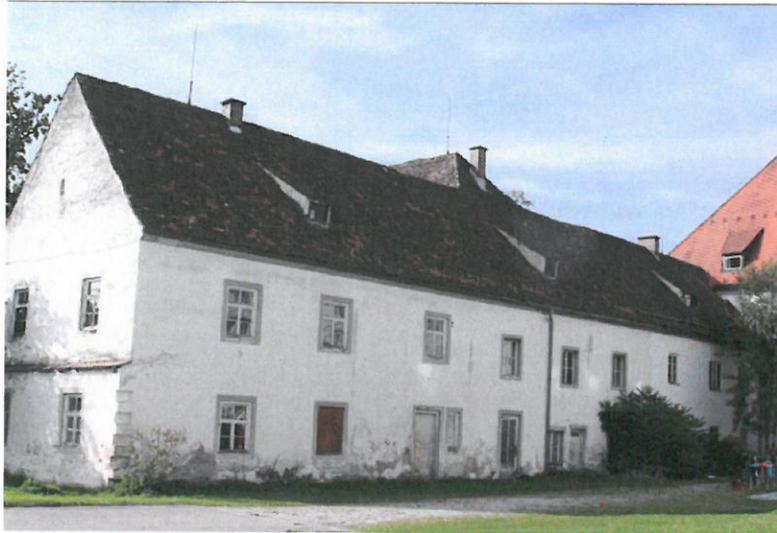
Bild 10:
Zustand der Ostfassade des Kopfbaus und der angrenzenden Flügelbauten der Alten Schafflerei bei Beginn der Nutzung durch das Fraunhofer IBP. 2010, Fraunhofer IBP.

Die Sanierung auf Kalkbasis verlief in einer freskalen Nass-in-Nass-Technik, bei der mehrere (3-4) Kalkschichten mit einer Bürste aufgetragen wurden. Die letzte Anstrichschicht wird in die oberste, noch feuchte Kalkschicht eingearbeitet. Das Kalkmaterial bezog die ausführende Firma aus der historischen Kalkbrennerei im Ort Ried, in nächster Nähe zum Kloster Benediktbeuern.

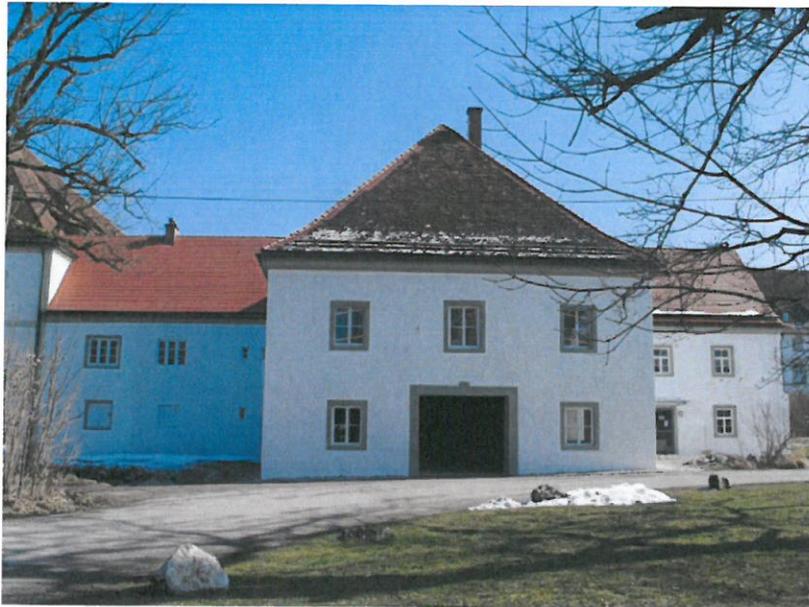
Bild 11:
Instandgesetzte Fassaden des Kopfbaus und der angrenzenden Flügelbauten.
2015, Fraunhofer IBP.

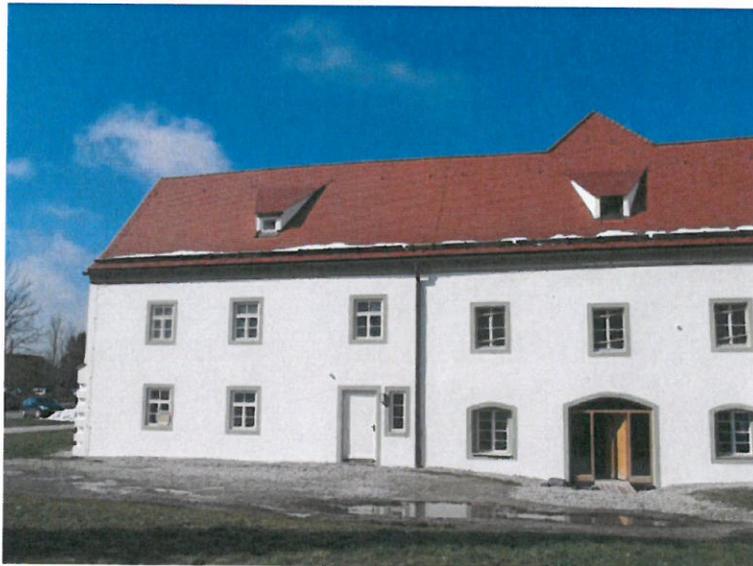
Bild 12:
Instandgesetzte Ostfassade des Kopfbaus und der angrenzenden Flügelbauten.
2015, Fraunhofer IBP.
