IBP-Bericht RKB 012/2013/293

Sachstandsbericht Bayern, Benediktbeuern, Kloster (Alte Schäfflerei) (Fördervertrag vom 11.10.2011)

1 Bauabschnitt 1a: Dachinstandsetzung der Alten Schäferei, Kloster Benediktbeuern

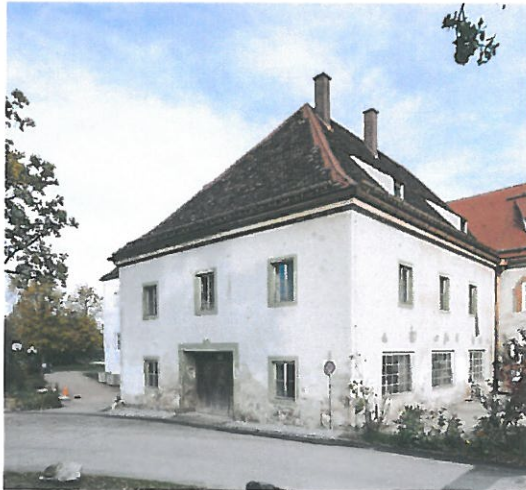
Bild 1:
Westansicht der Alten Schäferei nach Abschluss des ersten Bauabschnittes mit Instandgesetztem Dach.

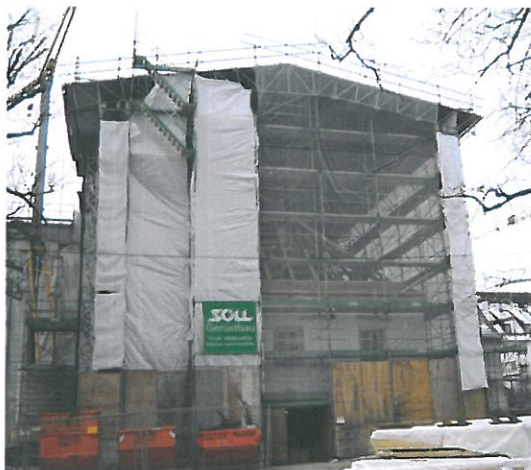
Bild 2:
Einhausung des Kopf- und Nordbaus der Alten Schäferei als Witterungsschutz für das barocke Dachwerk während der gesamten Dachinstandsetzung.

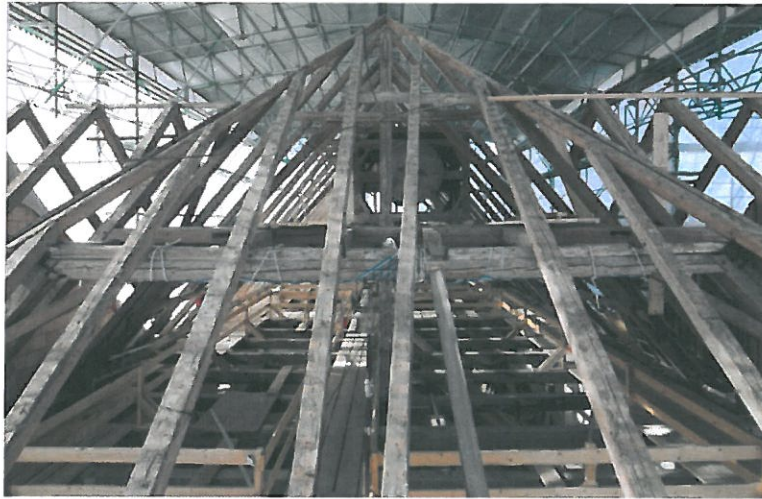
Bild 3:
Dachwerk des Kopfbaus unter der Schutzeinhausung, Foto: Uwe Gaasch.

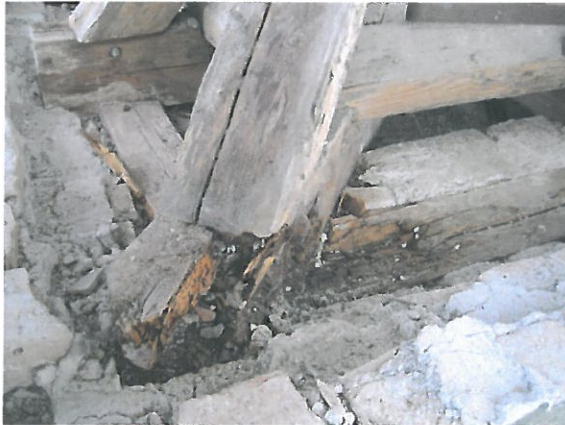
Die Schadenskartierung zeigte, dass die Dachwerke der Gebäudeteile generell in einem guten Zustand waren. Etwaige Schäden auf den Sparrenoberseiten rührten vermutlich von unregelmäßig verlegten bzw. falsch dimensionierten Dachlatten. An mehreren Stellen waren die Dachlatten, die die Biberschwanzziegel trugen, bereits abgerutscht und dadurch lagen die Ziegel in keinem korrekten Verbund. Hieraus resultierte die Gefahr einer rinnenförmigen Fäulnis auf der Sparrenoberseite. Vor allem im Traufbereich des Dachwerks waren Schäden durch Feuchteintrag zu verzeichnen. Geschädigte Hölzer wurden entfernt und eine querschnittsgleiche Ergänzung mit neuem Fichten- und Kiefernholz durchgeführt. Mittels Überblattungen und Verzapfungen im Bereich von Sparrenfußpunkten und Balkenköpfen ließen sich kraftschlüssige Verbindungen wieder herstellen. Die größten Schäden traten an der umlaufenden Mauerlatte (aus Nadelholz) zu Tage. Sie musste daher komplett entfernt und in diesem Bereich durch beständigeres Hartholz ersetzt werden. Ein zusätzlicher Elastomerstreifen als Auflager dient nun dazu, dass die Schwelle nicht direkt auf der Mauer aufliegt und möglichst luftumspült ist (Bilder 4-7). Im Rahmen der Dachreparatur wurde eine Verformung des Dachwerks im westlichen Walmbereich erkennbar. Verbindungen der Dachkonstruktion hatten sich geöffnet und dadurch drückte das Dachwerk auf die westliche Außenmauer. Im Zuge der Dachziegelabnahme konnte der verformte Westwalm wieder ausgerichtet werden, indem Verbindungen der Sparrenfüße gelöst und Hölzer zurückgezogen wurden. Mittels Zuganker und Aussteifungen in der Kehlbalkenebene wurde das Dachwerk statisch ertüchtigt. Dadurch, dass Hölzer gesundgeschnitten und nur schadhaftes Material ausgetauscht wurde, konnten 95% des Bestandes erhalten werden.

Bild 4 (links):
Fäulnisschäden am Fußpunkt des westlichen Gratsparrens und der Mauerlatte.

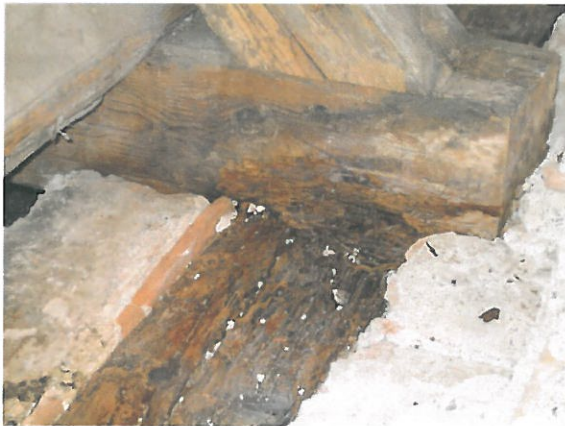
Bild 6 (links):
Schäden an eingemauerter Mauerlatte.

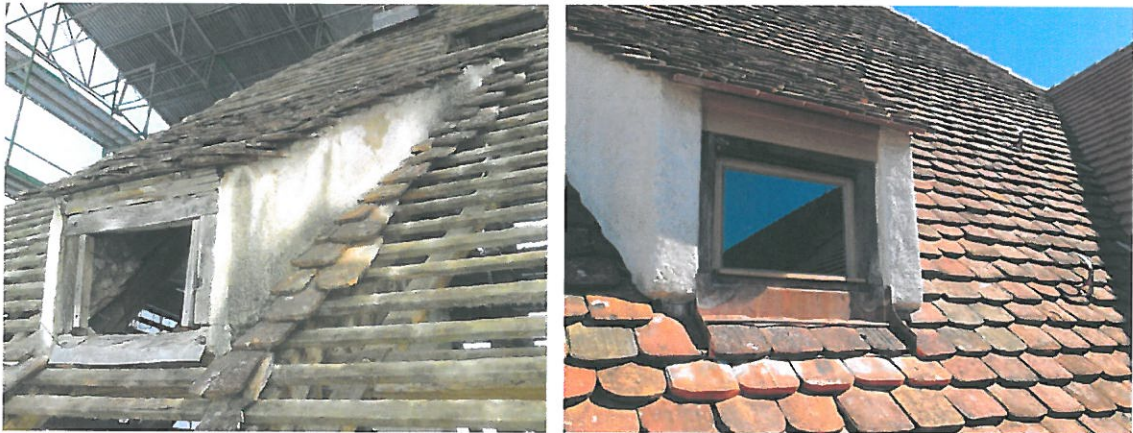
Die originale Gaubenkonstruktion der vier Schleppgauben konnte nicht gehalten werden, da diese in äußerst desolatem Zustand war. Die seitlichen Gaubenwände wurden direkt auf die Ziegeleindeckung des Daches aufgesetzt und anschließend von innen und außen verputzt. Die Fensterstöcke sind aus Eichenholz gefertigt und jeweils mit einem Holznagel fixiert. Die Fensterstöcke waren teilweise und vor allem am unteren Querfries stark verwittert und es kam zu einigen neuzeitlichen Reparaturen mittels Bandeisen etc. Nach einer

Bild 8 (links):
bauzeitliche SchlepPGAube im Süden der Alten Schäfllerei.

Bild 9 (rechts):
Rekonstruktion einer der SchlepPGAuben.

restauratorischen Dokumentation der SchlepPGAuben wurden diese nach Abstimmung mit dem Bayerischen Landesamt für Denkmalpflege abgenommen und nach vorliegendem Aufmaß in Holz rekonstruiert. Allein die Fensterstöcke aus Eichenholz wurden rückgestellt, um nach Reparatur und Auswechslung schadhafter Teile mit Neuholz wieder eingesetzt zu werden. Die Konstruktion wurde seitlich mit Dreischicht- und Holzwolle-Leichtbauplatten belegt, deren Unterkante oberhalb der Kupfernocken enden. Die Holzwolle-Leichtbauplatten wurden mit einem Putzträger belegt und mit Kalkputz verputzt. Als Gaubeneindeckung kamen die, auf Wiederverwendbarkeit geprüften Biberschwanzziegel zum Einsatz (Bilder 8 und 9).

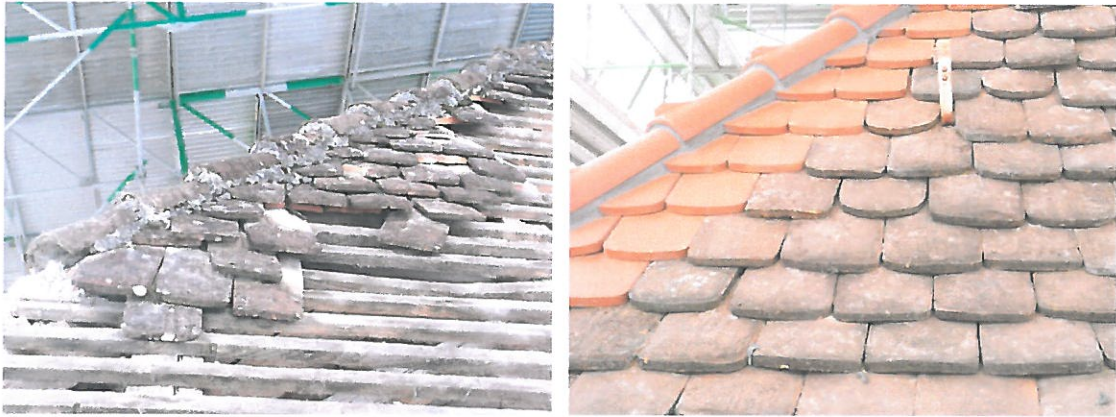
Die Ziegeldeckung und die Dachlattung der Dachhaut der Alten Schäfllerei waren beide größtenteils noch im originalen Zustand erhalten. Die Kirchenbiber wurden in einer Doppeldeckung verlegt. Da sie allerdings an unterschiedlichen Stellen in den Jahren ausgewechselt wurden und dadurch eine unterschiedliche Breite aufwiesen, ergab sich in manchen Bereichen der Dachhaut eine Undichtigkeit. Die Dachziegel wurden abgenommen und auf ihre Wiederverwendbarkeit hin überprüft. Am Kopfbau kam nach Beendigung der Dachwerkssanierung der historische Ziegelbestand wieder zum Einsatz. Die schadensträchtigen Zonen wie Grate, First und Traufe sowie die beiden Flügelbauten wurden komplett mit neuen Ziegeln eingedeckt. Diese sind nach historischem Muster nachgebrannt und gleichen den Originalen in Dicke und Form (Bilder 10 -12). Die Dachlattung musste aus sicherheitstechnischen Gründen erneuert werden. Teile der Lattung waren durch o.g. Undichtigkeiten stark zerstört. Um einen Brandübertrag zwischen dem Kopfbau und den zwei Flügelbauten im Bereich der durchlaufenden Dachflucht zu vermeiden, wurde hier die Lattung als Hohlprofil in Edelstahl ausgeführt.

Bild 10 (links):
Vorzustand eines Dachgrates mit originalem Ziegelbestand.

Bild 11 (rechts):
Bereich des Grates mit Neueindeckung nach historischem Muster in Kombination mit Ziegelbestand.

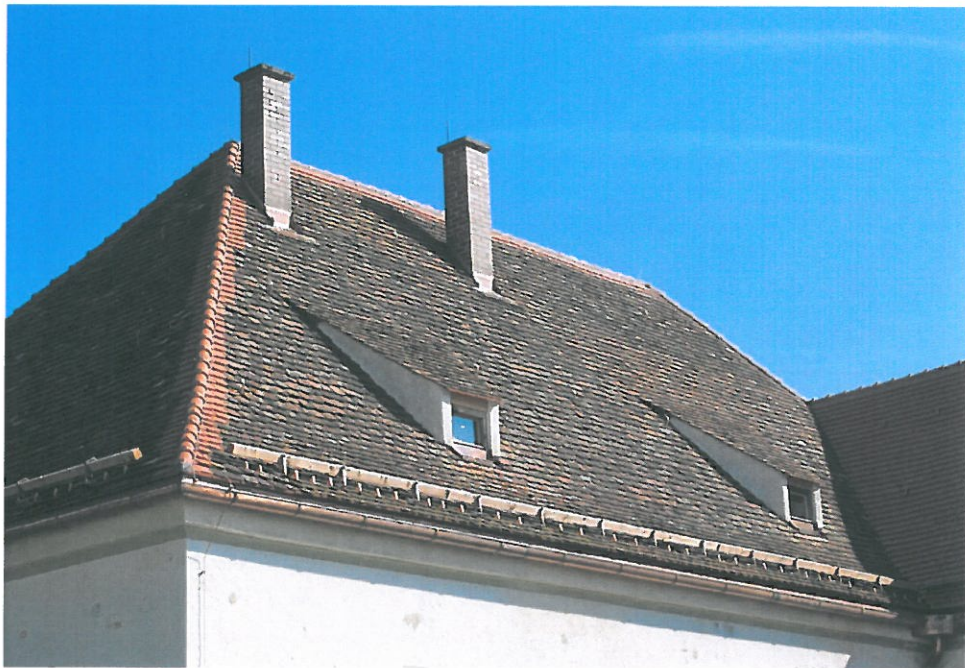
Bild 12:
Instandgesetztes des Dachwerk mit Wiedereindeckung der originalen Ziegel.

Die Hölzer des Dachstuhls wurden querschnittsgleich repariert, ergänzt oder wo dies nicht möglich war komplett ausgetauscht. Die weitestgehend originalen Dachziegel des Gebäudes wurden abgenommen, auf ihre Wiederverwendbarkeit geprüft und im Kopfbau erneut verlegt.
