Ein Schutzdach für den barocken Dachstuhl

Zimmermannsmäßige Instandsetzung des Dachwerks

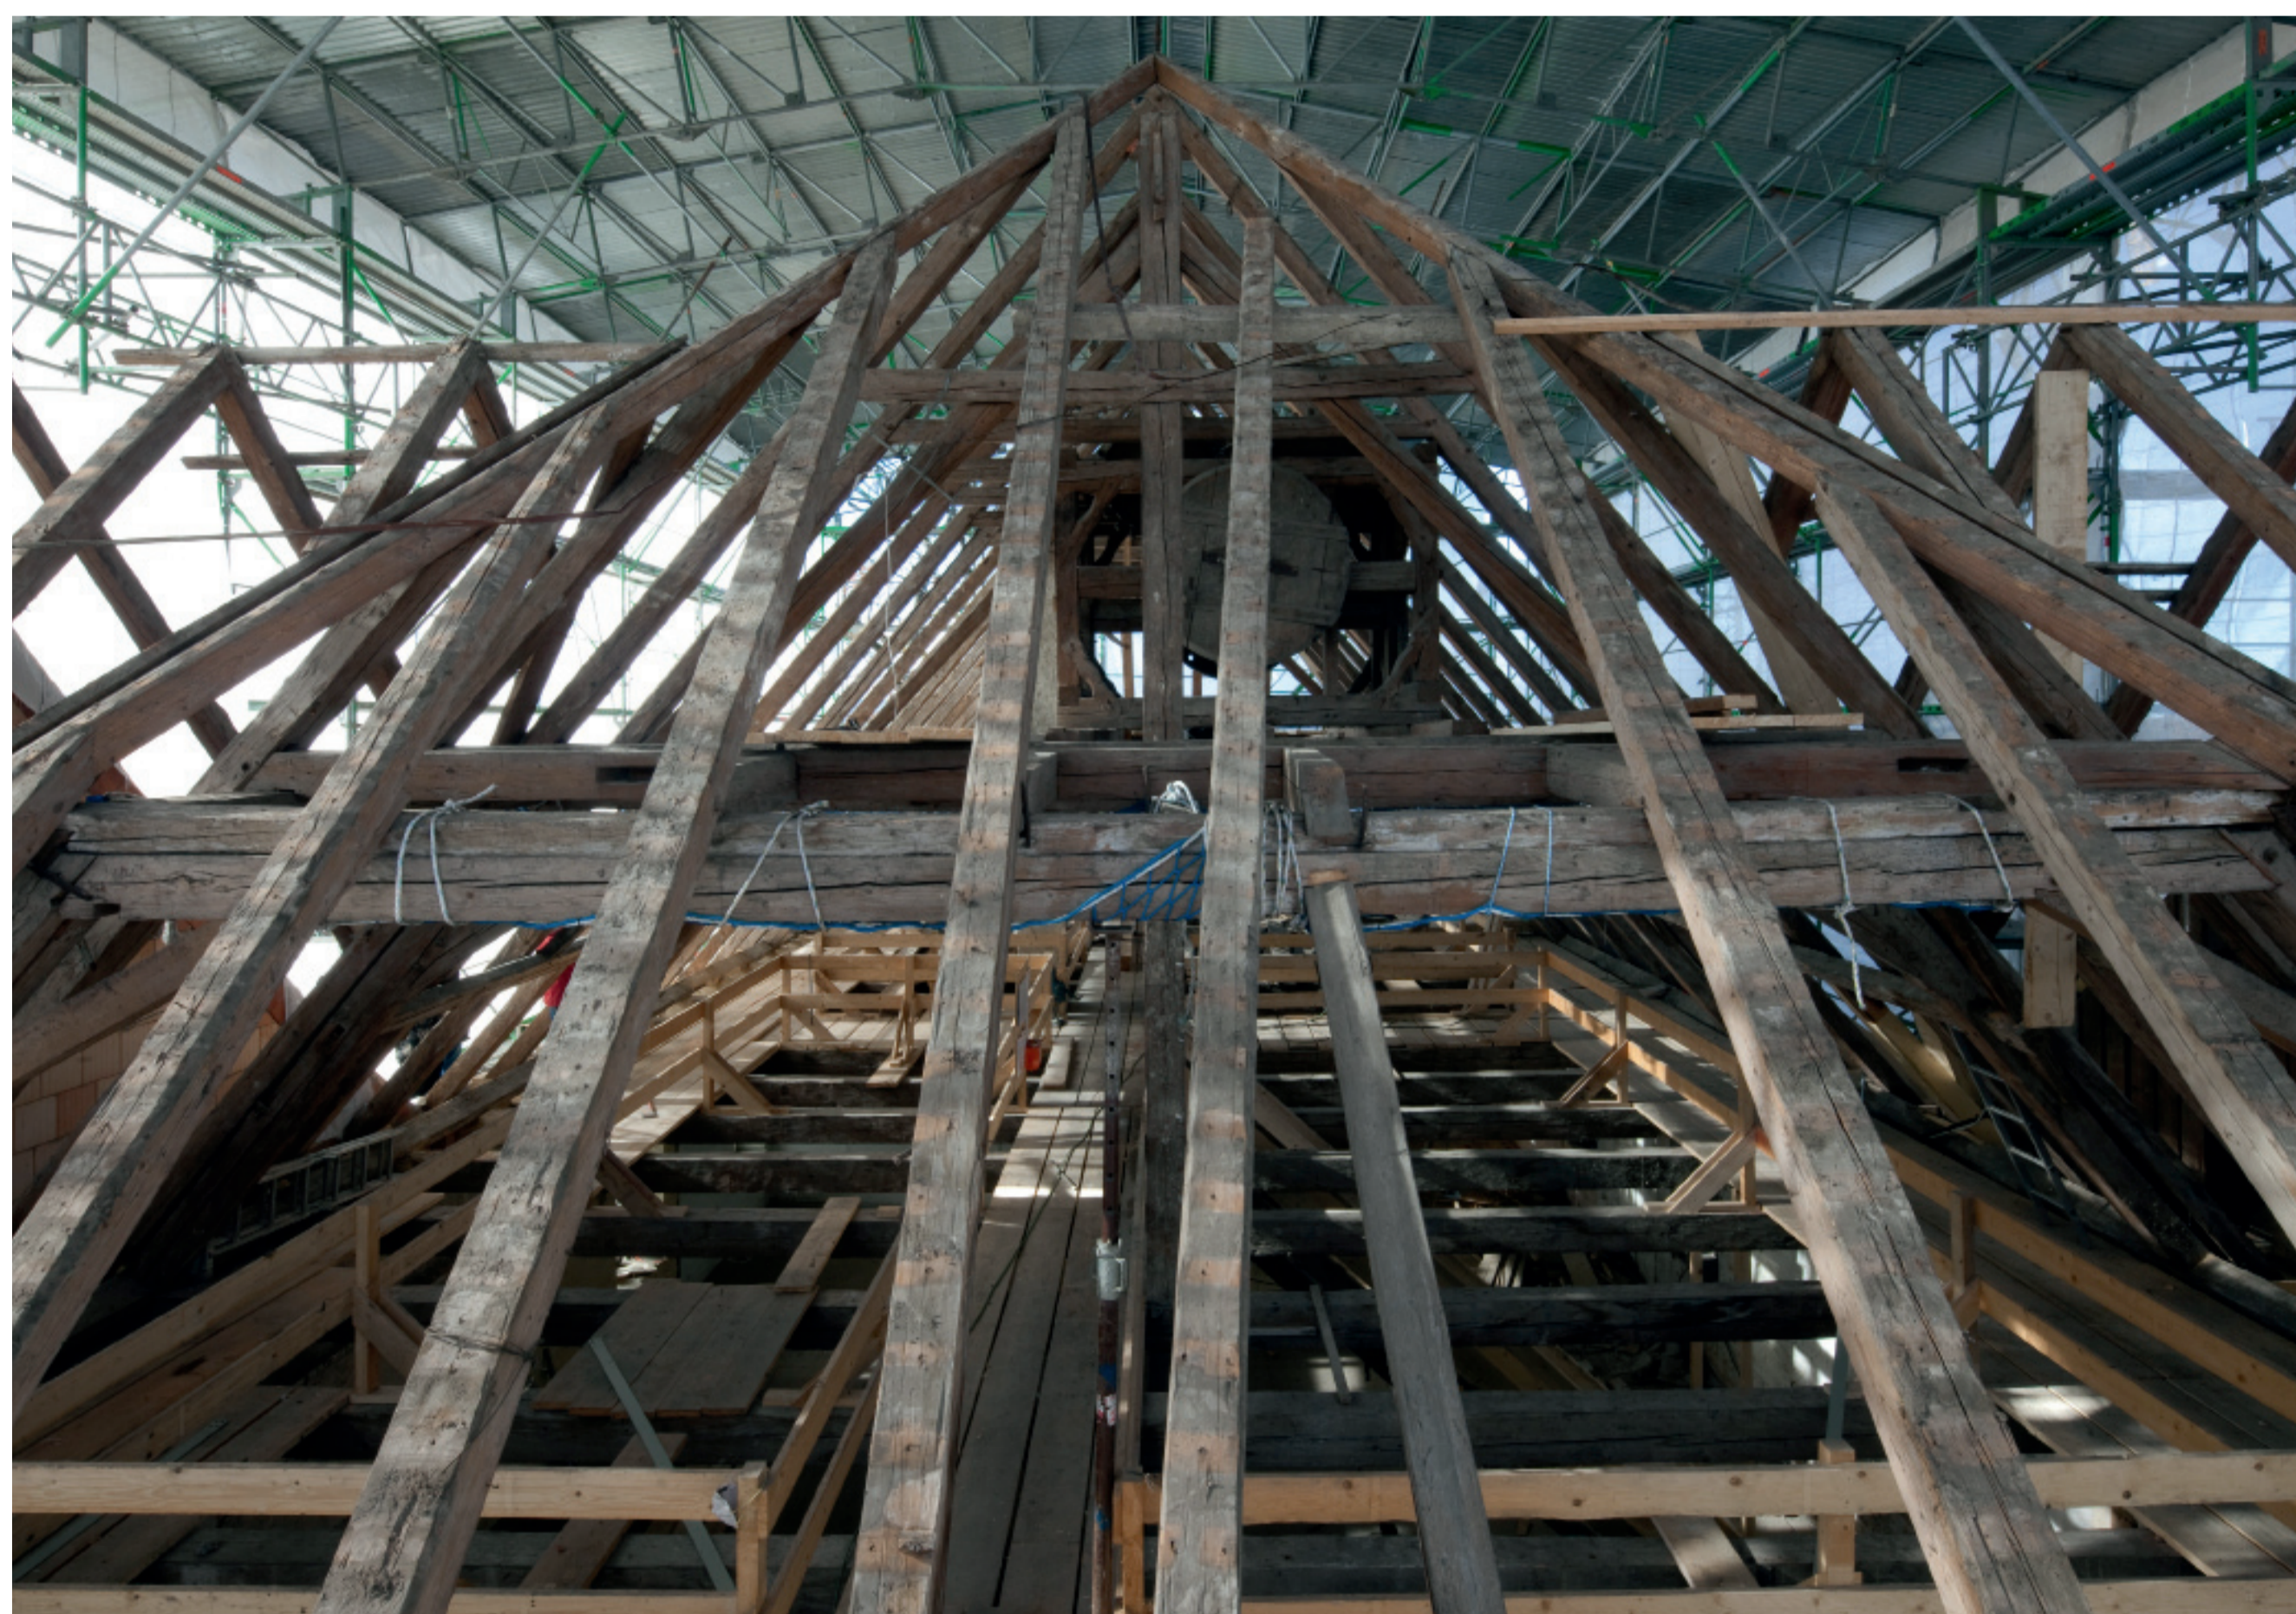
Barockes Dachwerk des Kopfbaus der Alten Schäferei unter einer Schutzzeinhäusung, Foto: Uwe Gaasch

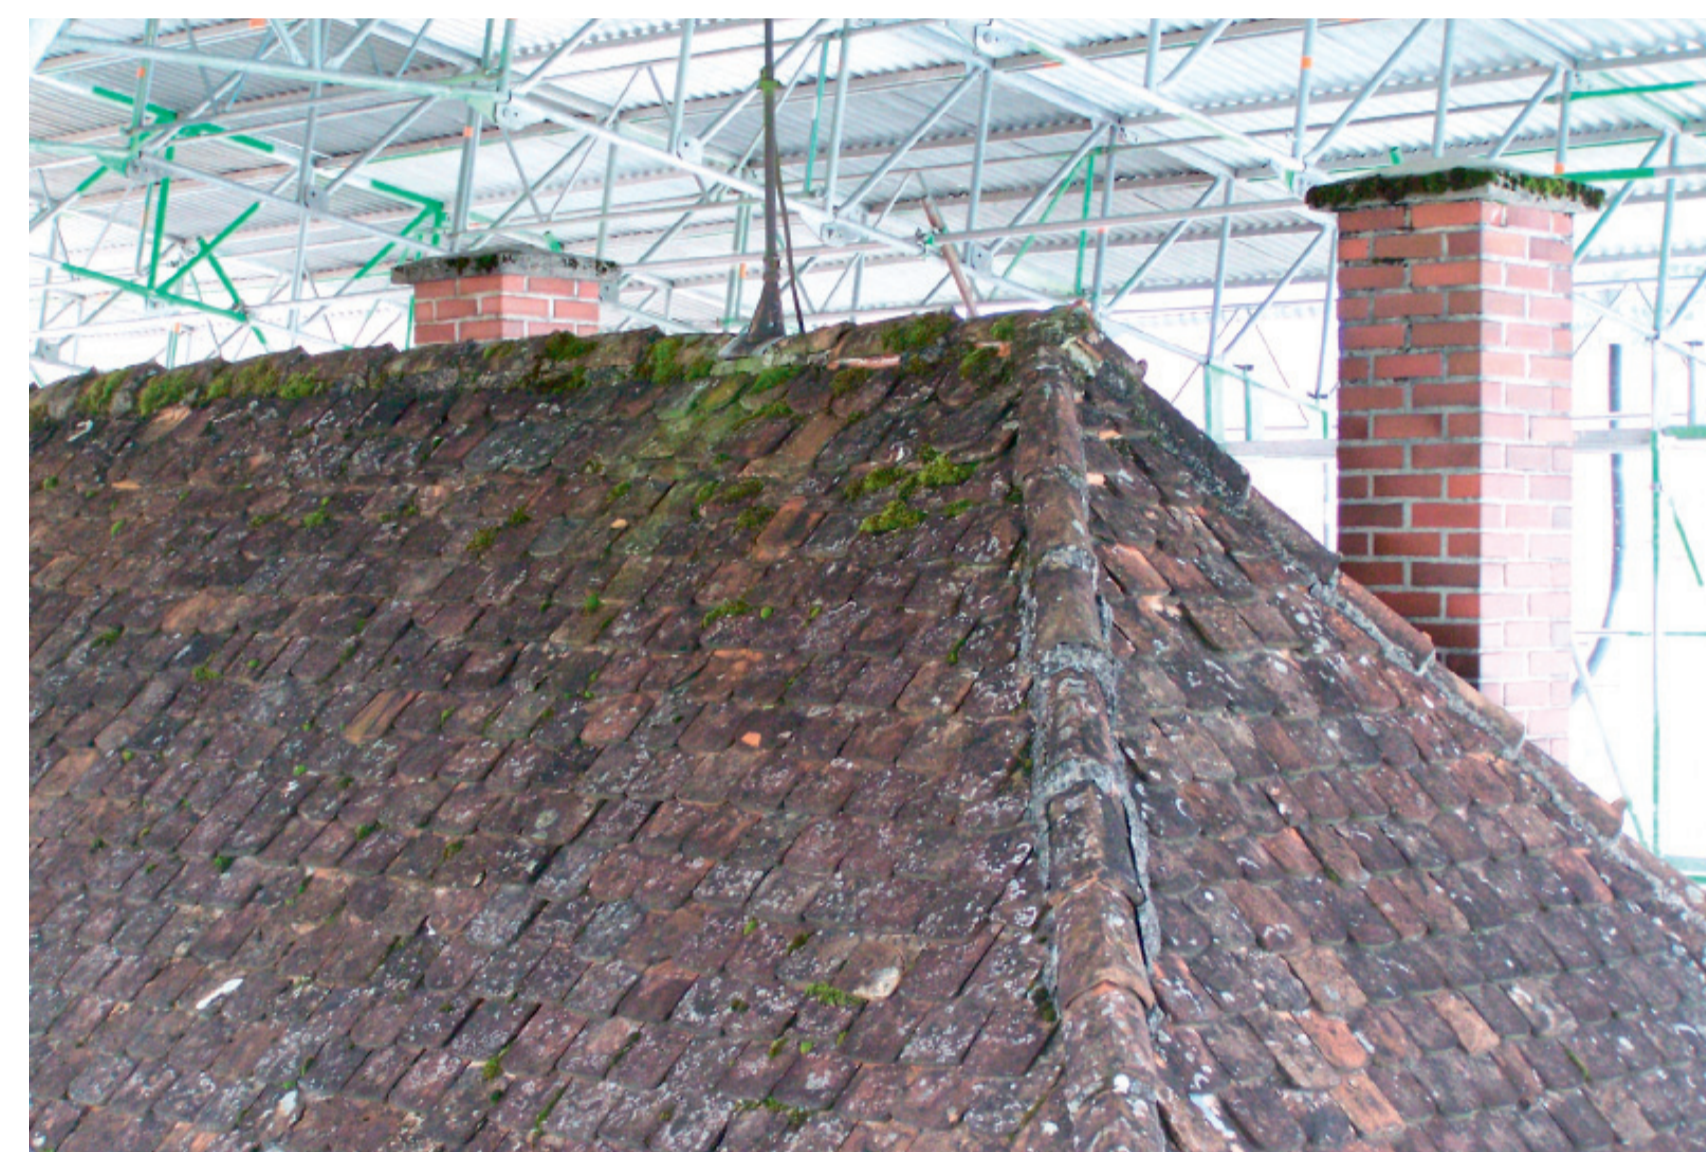
Die Schutzzeinhäusung ermöglichte es den Zimmerleuten das Dachwerk im Kopf- und Nordbau von August 2011 bis Juni 2012 nahezu durchgehend instandzusetzen. Auch bei widrigen Wetterverhältnissen waren sowohl die Handwerker, als auch das Gebäude geschützt.

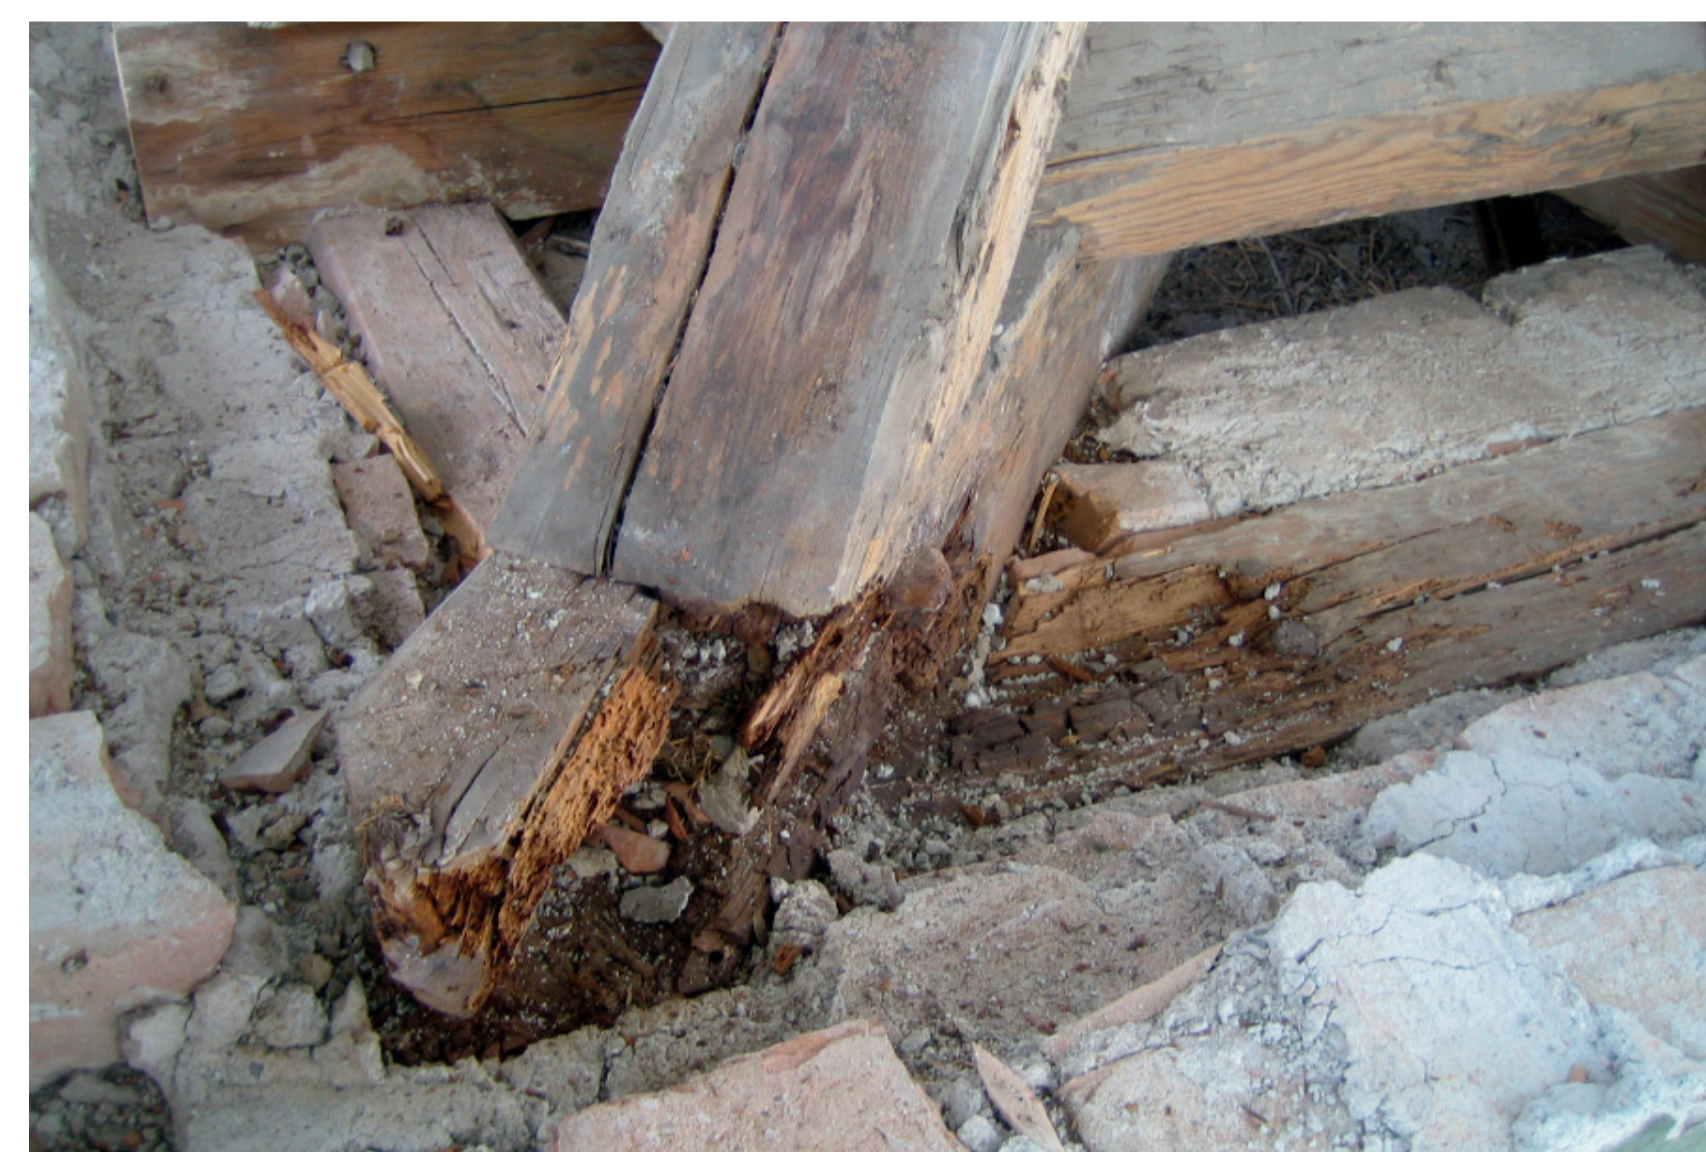
Fäulnissschäden und Schädlingsbefall sind die Folgen von Feuchteintrag im Holz, die zur Minderung der Tragkonstruktion führen. Bei stark geschädigtem Holz bleibt oftmals nur der Materialaustausch.
