Fraunhofer-Zentrum für energetische Altbausanierung und Denkmalpflege Benediktbeuern

Unterschiedliche Sanierungsvarianten für Holzbalkenköpfe

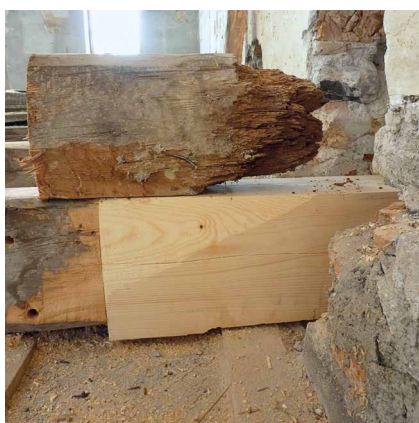
Ansicht einer ausgeführten Überblattung mit darüber liegendem originale zersticktem Holzbalkenkopf

Die alte Schäferei des Klosters Benediktbeuern stammt aus der zweiten Hälfte des 18. Jahrhunderts – und steht daher unter Denkmalschutz. Hervorstechend sind vor allem das barocke Walmdach und die unterstützende Hängesäulenkonstruktion. Bei der Öffnung der Holzbalkendecke zeigte sich allerdings, dass fast alle Holzbalkenköpfe massiv von holzzerstörenden Pilzen befallen waren.

stechnisch zu begleiten. Insgesamt sanierten sie 24 zerstörte Holzbalkenköpfe. Dabei kamen sechs unterschiedliche Sanierungsvarianten zum Einsatz, die sich vor allem in der Art der Dämmung, im Auflager und in den Hohlräumen um den Balkenkopf unterschieden.

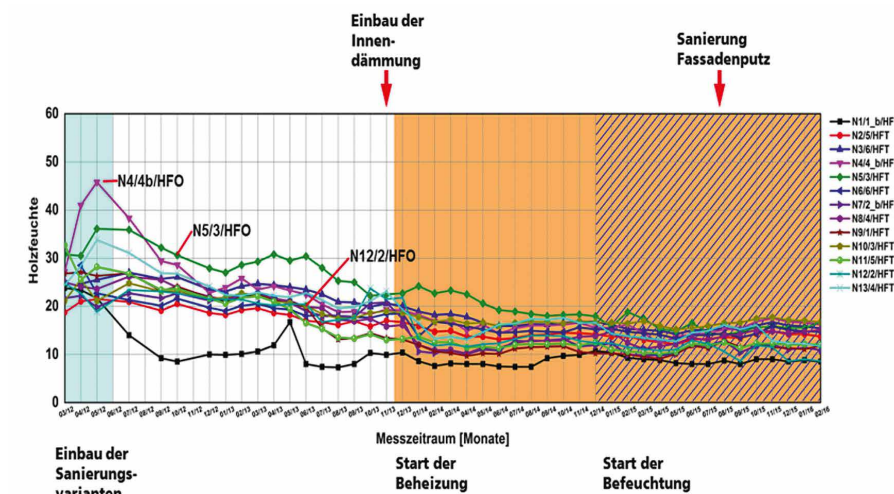
Verläufe der an den Balkenköpfen für den Kernbereich auf der Nordseite gemessenen Holzfeuchten

fe? Die Messungen nach der Sanierung zeigten, dass sich der Wassergehalt bei allen Balkenköpfen in einem vollkommen unkritischen Feuchtebereich befindet – er lag das ganze letzte gemessene Jahr unterhalb von 16 M.-%. Die Unterschiede bei den Auflagern – also Mörtel, Elastomer oder Nanogel –, die Balkenkopfdämmung sowie der Luftspalt scheinen also nur einen geringen

Einfluss zu haben. Über den Wassergehaltsverlauf eindeutig auf die Art der Sanierung zu schließen, ist nicht möglich. Zwar weist der Balkenkopf mit der eingebauten Kupferplatte als Wärmebrücke die höchsten Oberflächentemperaturen auf, allerdings führt dies nicht dazu, dass die Holzfeuchten geringer wären als in den anderen Balkenköpfen. Einen größeren Einfluss als die Sanierungsvarianten scheinen Wandinhomogenitäten zu haben. Um dies zu überprüfen, rechneten die Forscher den Verlauf des Wassergehalts im Balkenkopf für drei der Sanierungsvarianten mithilfe von WUFI® 2D nach. Als Randbedingungen dienten die Verläufe des Außenklimas, die in der Nähe gemessen wurden, sowie das gemessene Innenklima. Die Berechnungen bestätigten die messtechnisch erhaltenen Ergebnisse, dass in diesem Fall der Einfluss der Sanierungsvarianten gering ist.
