IBP-Bericht HTB-003/2017

## Energetische Untersuchungen und Optimierung von Innendämmungen

Durchgeführt im Auftrag des  
Bundesministeriums für Wirtschaft und Energie  
Förderkennzeichen 03ET1123A

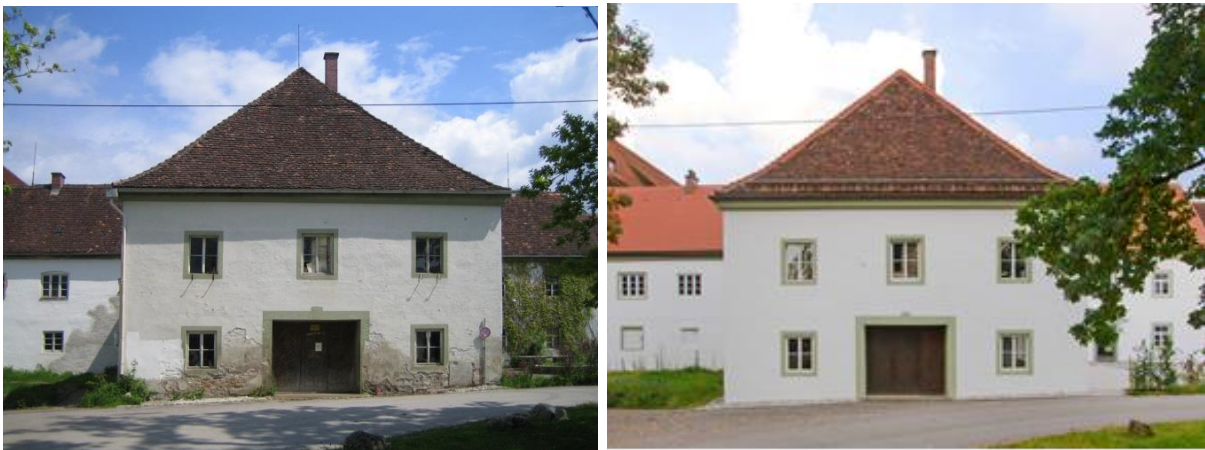
Bild 4:

Ansichten der Alten Schäflerei in Benediktbeuern. Das Bild links zeigt den Kopfbau im Jahr 2010 vor der Sanierung und das Bild rechts im Jahr 2016 nach Abschluss der Arbeiten.

Die Umsetzung des Vorhabens erfolgte im Fraunhofer-Zentrum für energetische Altbausanierung und Denkmalpflege Benediktbeuern in der Alten Schäflerei (Bild 4). Das auf das Jahr 1760 datierte Gebäude verfügt im sog. Kopfbau über einen großen, zusammenhängenden Raum im 1. Obergeschoß. Dieser Raum wurde für die Experimente ausgewählt, entsprechend hergerichtet und ausgestattet.

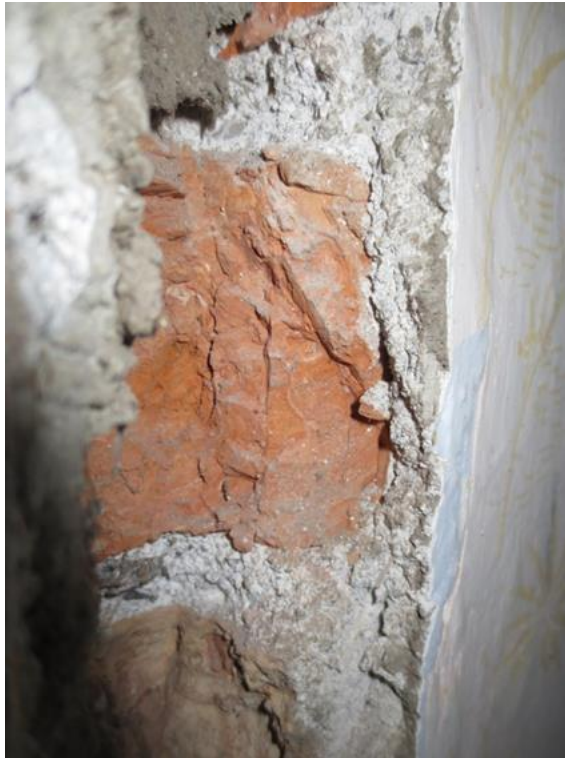
Bild 9:  
Wandaufbau, exemplarisch Feld 08.

Die Außen- und Innenwände der alten Schöfflerei bestehen zum größten Teil aus Mischmauerwerk. Das Mischmauerwerk ist sowohl bauzeitlich bedingt, als auch resultierend aus baulichen Umbaumaßnahmen, wie der Vermauerung von Fensteröffnungen oder ehemaligen Durchgängen. Diese wurden mit Ziegeln und dunklem Putz durchgeführt. Dieser Putz wird auf etwa 1940 datiert. In Bereichen, in denen keine Umbaumaßnahmen stattgefunden haben, setzt sich das Mauerwerk aus ungleichmäßig gebrochenen Ziegelsteinen zusammen. Zudem wurde in den Innenräumen Kalkputz mit einer Dicke von ca. 2,5 cm identifiziert [1]. Bild 9 zeigt den Wandaufbau exemplarisch an Feld 08.

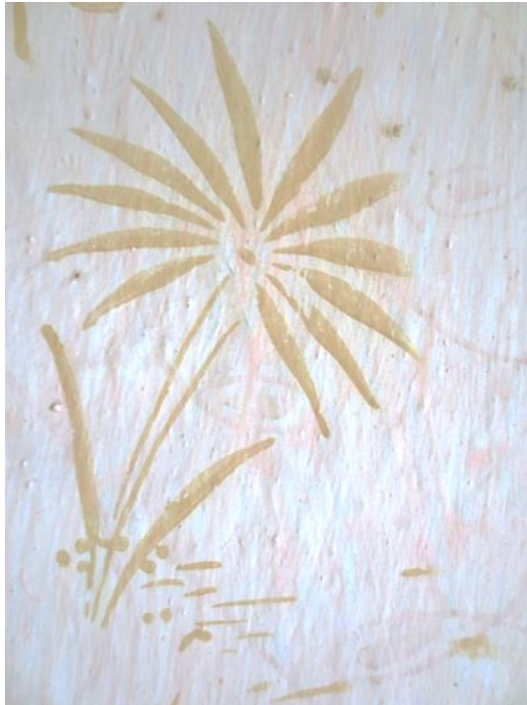
Bild 10:  
Walzendekorationsmalerei, exemplarisch Feld 08.

Die Versuchsfelder 06, 07, 08, 09 und 10 stellen hinsichtlich des Farbauftrages auf den Bestandswänden der Alten Schäfflerei eine Besonderheit dar. Auf diesen Versuchsfeldern wurden Walzendekorationsmalereien gefunden, die wohl in den 1960er Jahren entstanden sind. Der Farbauftrag der Malereien erfolgte mit leimgebundenen Pigmenten und mit bis zu neun Schichten. Exemplarisch für alle Versuchsfelder wurde an diesen Feldern die Schichtenabfolge der Farbaufträge analysiert. Bild 10 bis Bild 14 veranschaulichen den Schichtenaufbau. Die oberste Malschicht war schwach gebunden und stark puderartig. Bild 10 bis 11 zeigen ein Element der Walzendekorationsmalerei. Zur besseren Untersuchung des Schichtenaufbaus sind Dünnschliffproben angefertigt worden. Bild 13 zeigt eine Dünnschliffprobe exemplarisch für alle Versuchsfelder an Feld 06. Zu erkennen sind bis zu neun Schichten Bemalung der Wandfläche. Die Wandbemalung wurde mit leimgebundener Farbe durchgeführt. Gut sichtbar ist in Probe Feld06, rechts oben, die Schollenbildung der oberen Farbschicht. Zu sehen sind des Weiteren ca. 60 % Kalkstein, hell und dunkel abgerundet, 30 % Quarzsandkörner, 10 % Fossilienreste und andere Komponenten. Ebenfalls zu sehen sind zwei unterschiedliche Kalksteine. Dunkel-schwarz opake und durchsichtige. Die Kalksteinkomponenten sind abgerundet Sedimentgesteine. Im kalkhaltigen Mörtel sind feine Risse erkennbar. Bild 14 zeigt die stratigraphische Untersuchung der historischen Farbfassungen exemplarisch am Feld 10.

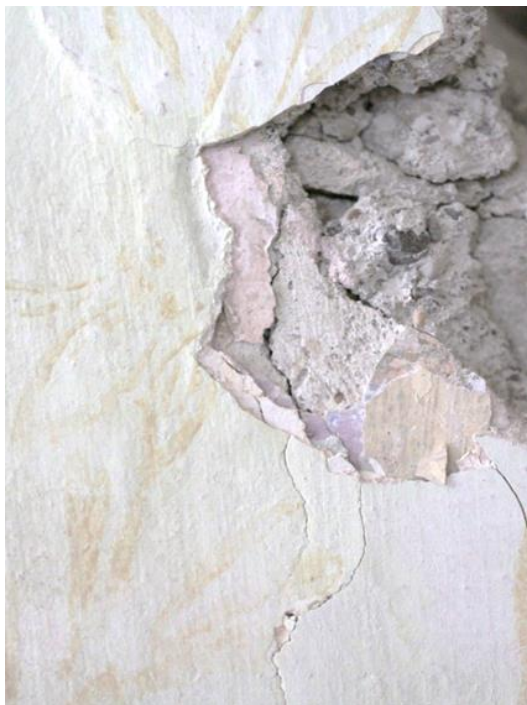
Bild 11:  
Schichtenaufbau, exemplarisch Feld 07.

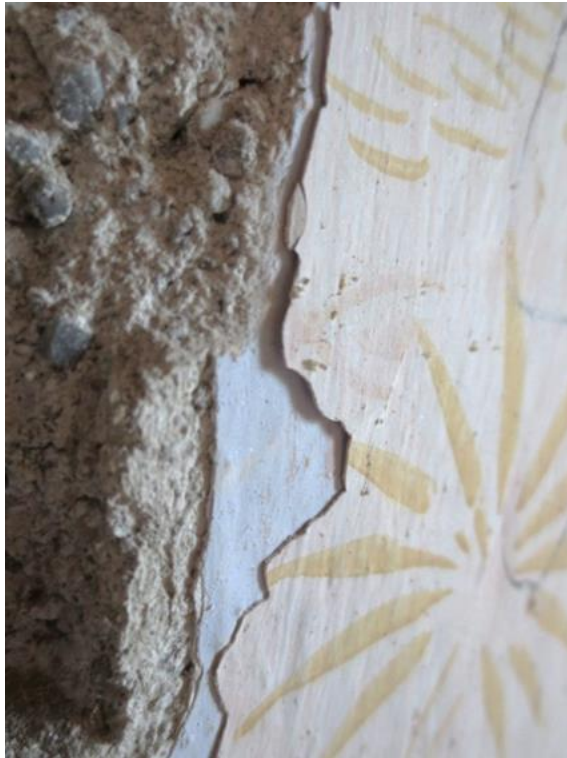
Bild 12:  
Schichtenaufbau, exemplarisch Feld 08.

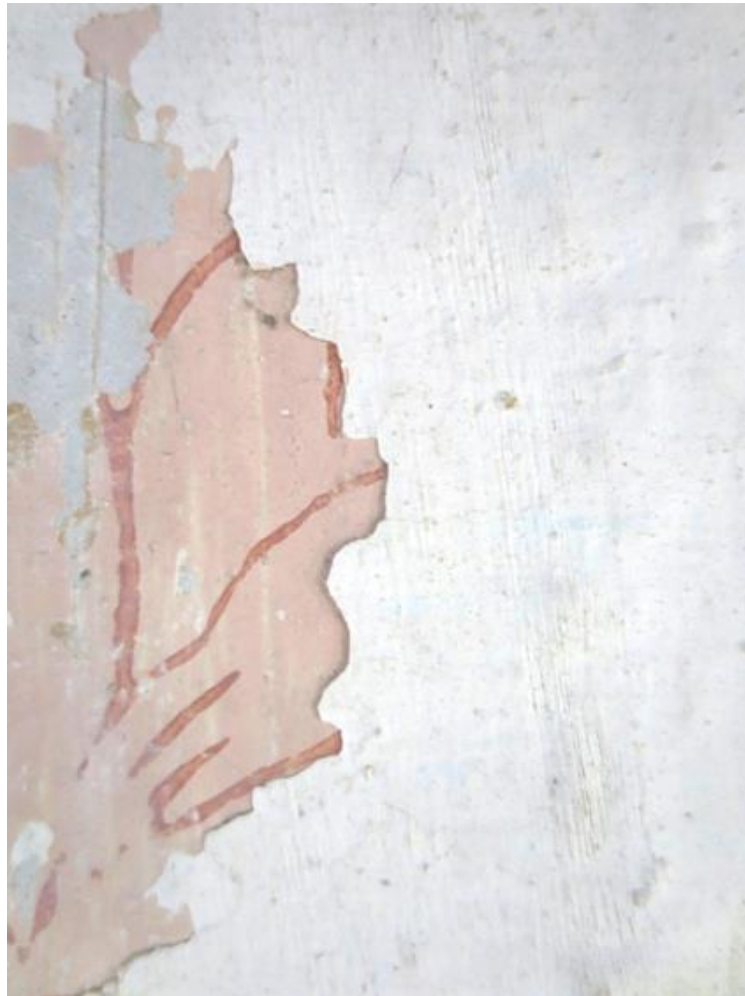
Bild 15:  
Zustand Malerei, Schollenbildung.

Die oberste Farbschicht ist stark puderartig. Zudem kam es in einzelnen Bereichen zu Schollenbildung der einzelnen Farbschichten. Stellenweise wurden die Walzendekorationsmalereien wieder mit Farbe überstrichen. Vereinzelte Ornamente sind in diesen Bereichen stets sichtbar (Bild 15).

Die Schäden sind vermutlich auf ein nicht konstantes Raumklima und auf anhaltende Bauteilfeuchte der Außenwände der Alten Schäflerei zurückzuführen. Die Walzendekorationsmalereien z. B. befinden sich alle auf Außenwänden. Diese weisen in den Wintermonaten hohe Feuchtigkeitswerte auf, welche unter anderem durch den schlechten außenseitigen Regenschutz ( $w$ -Werte des Außenputzes von 1,8 bis 7,7 kg / (m<sup>2</sup> · h<sup>0,5</sup>) mit verursacht werden. Es kommt zu Quellverhalten der Malschicht in extrem feuchten Perioden und zum Schwindverhalten in extrem trockenen Perioden. Das Resultat sind Haf-

Ebenfalls sind die Schadensursachen in der unterschiedlichen Materialfestigkeit von Träger und Malgrund zu suchen. Hierdurch kann es zu Spannungen und in Folge dessen zu Rissbildungen und Schollenbildungen im Malgrund kommen.

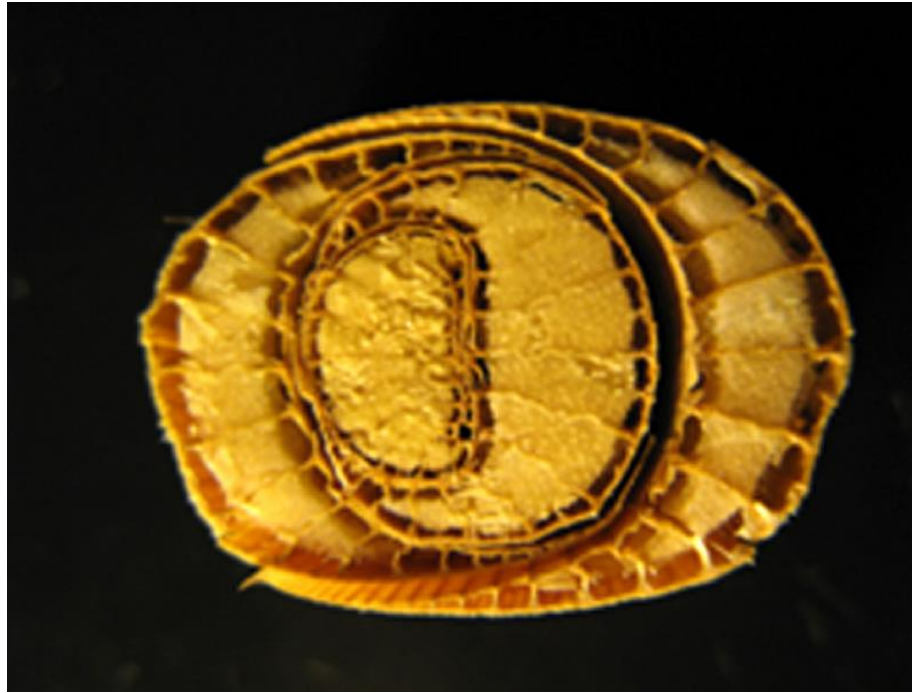
Bild 17:  
Anschnitt eines Typharohres.

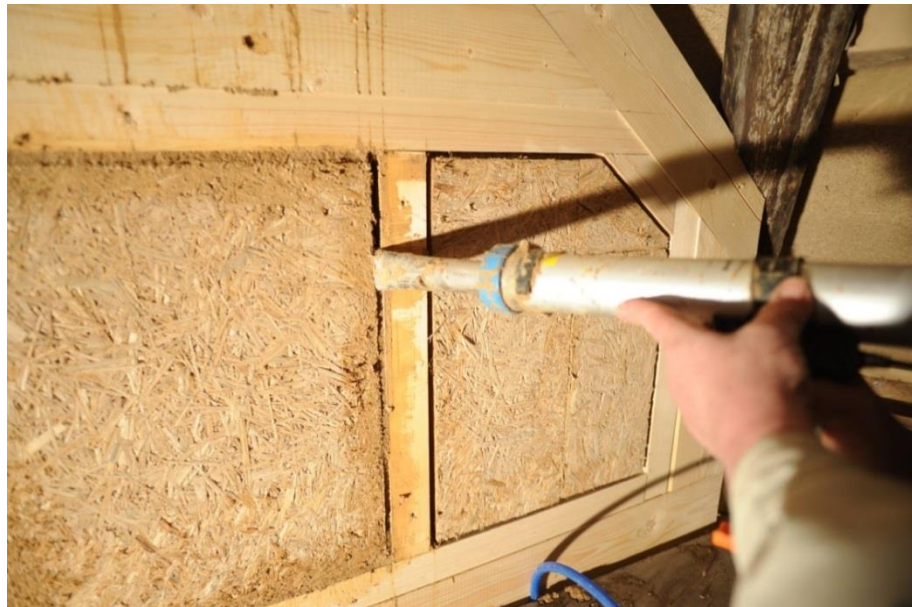
Bild 18:  
Typha-Dämmplatten und Typha-Fugenmörtel zur winddichten Dämmung der Wandausfachung.

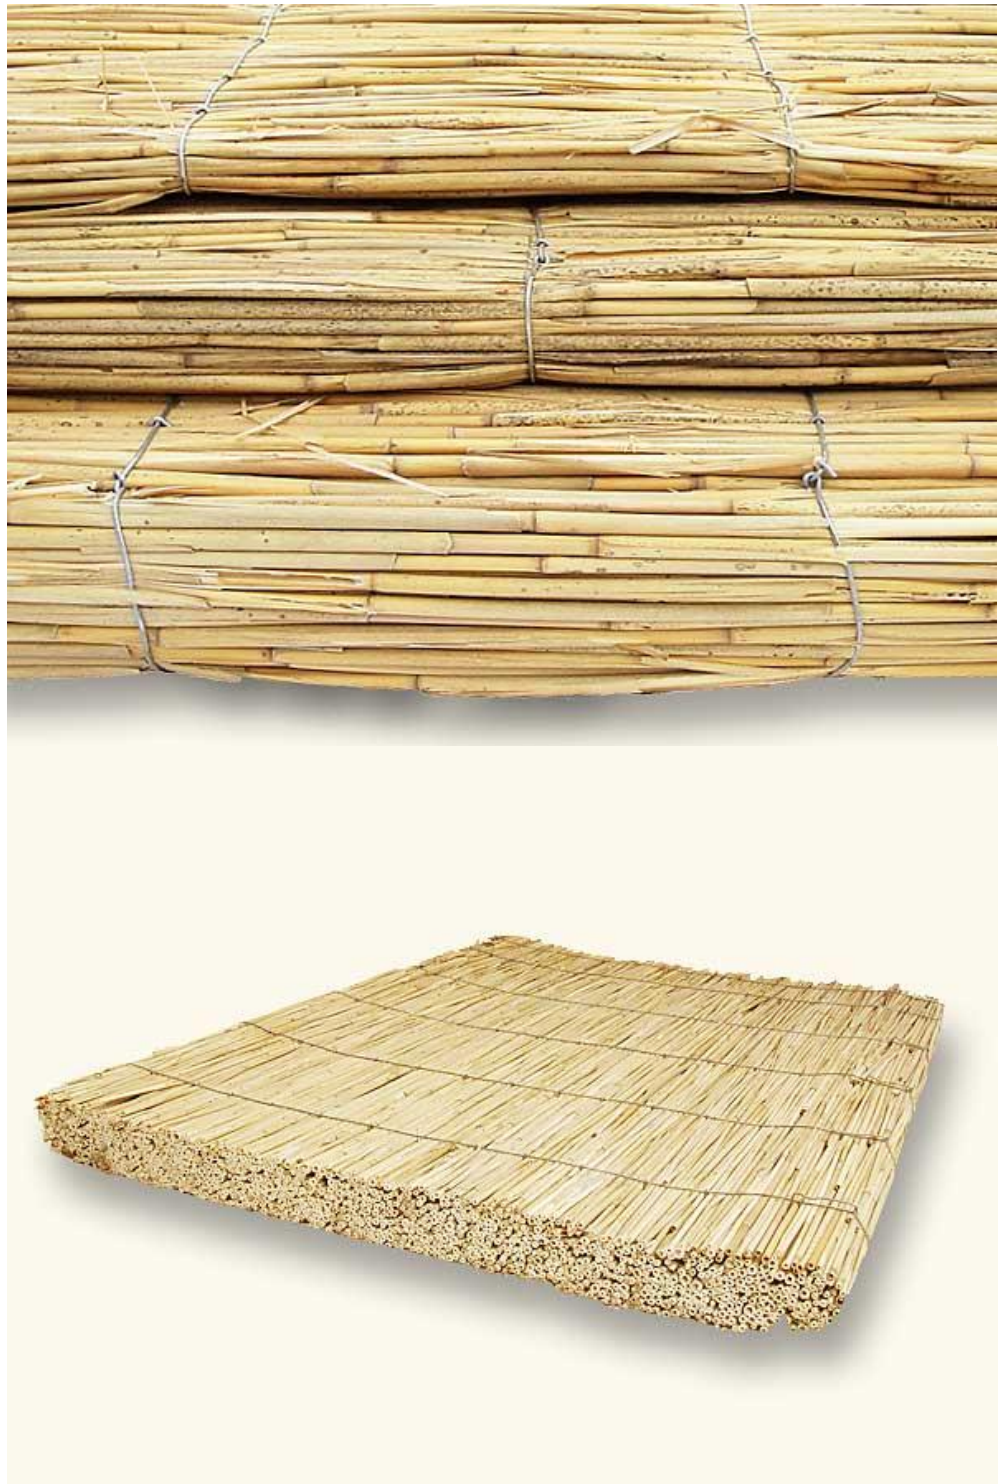
Bild 19:  
Naturbaustoff Schilfrohr mit Draht in Schilfrohr-Matten gebündelt (Quelle: HISS  
REET Schilfrohrhandel GmbH, Bad Oldesloe).

Der hohe Kieselsäureanteil in den Halmen sorgt im trockenen Zustand für Resistenz gegen Fäulnis, Pilze und Schädlinge, verhindert Aufquellen und Schwinden und bewirkt, dass Schilf im Verbund mit Putz nur schwer entflammbar ist. Schilfrohr-Matten liegen auch an nicht ganz ebenen Wänden problemlos an. Da die Halme in sich verschiebbar sind, lassen sich Bewegungen im Untergrund sehr gut ausgleichen.

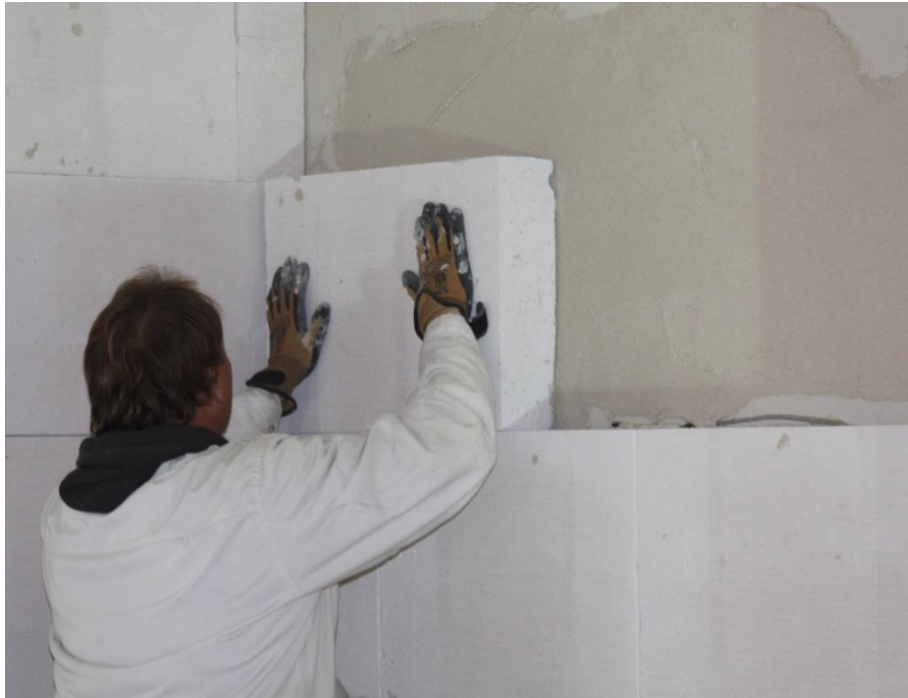
Bild 22:  
Verputzte Mineraldämmplatte zur Innendämmung einer Außenwand.

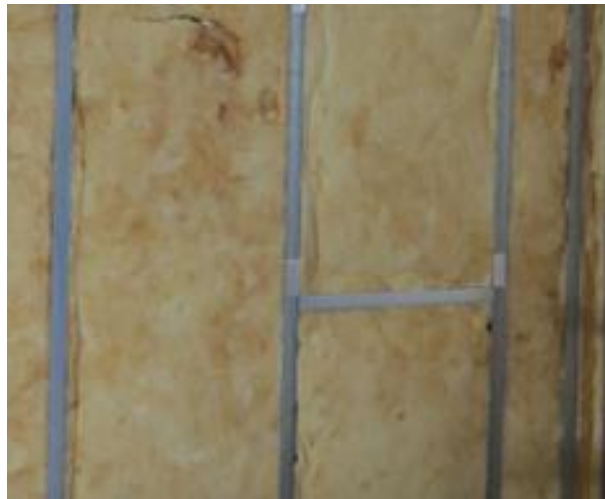
Bild 23:

Vorgeständerte Wand mit Mineralwollendämmung zwischen Metallprofilen eingelegt.

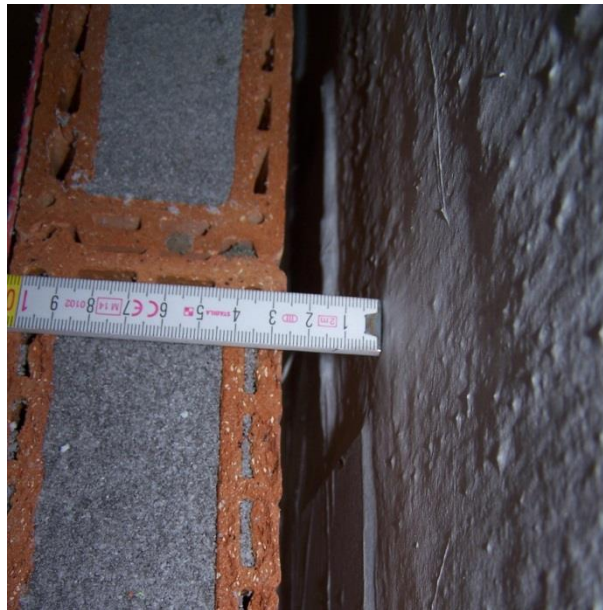
Bild 25:  
Vormauerziegel mit Perlite-Füllung zur Innendämmung von Wänden.

Wärmeleitfähigkeit  $\lambda$ : 0,065 W/mK  
Rohdichte  $\rho$ : 580 kg/m<sup>3</sup>  
Wasserdampfdiffusionswiderstand  $\mu$ : 4 - 6  
Baustoffklasse nach DIN 4102: A2 nicht brennbar

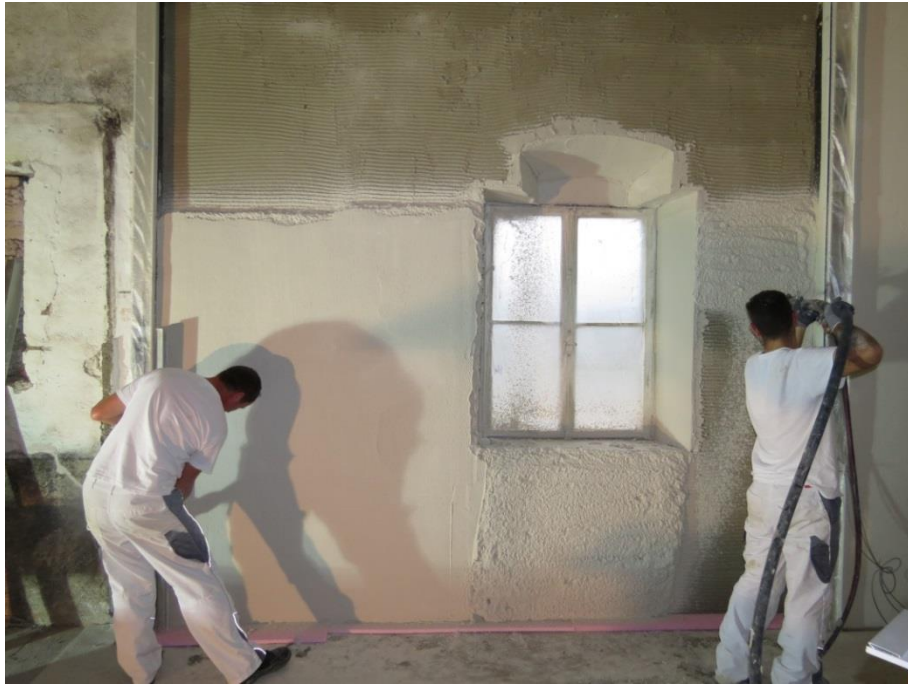
Bild 27:  
Maschinelle Applikation von Aerogel-Wärmedämmputz auf einer Außenwand.

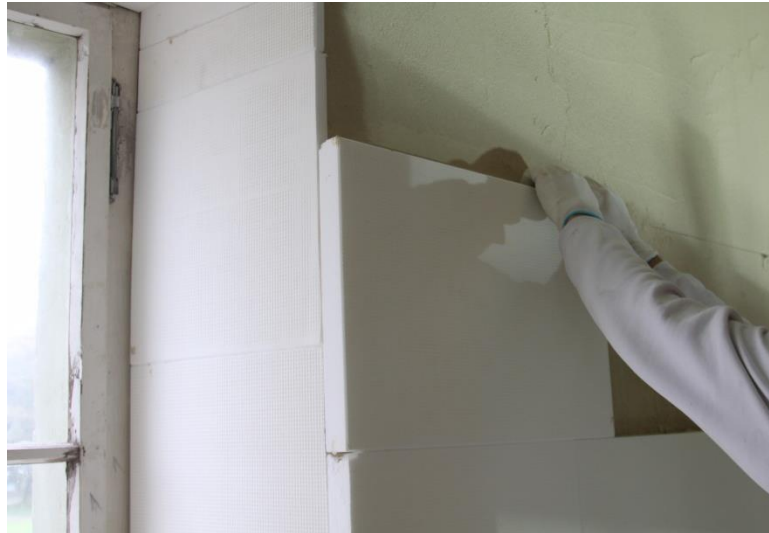
Bild 28:  
Aufbringen von Aerogeldämmplatten an einer Außenwand mit Fensterlaibung.

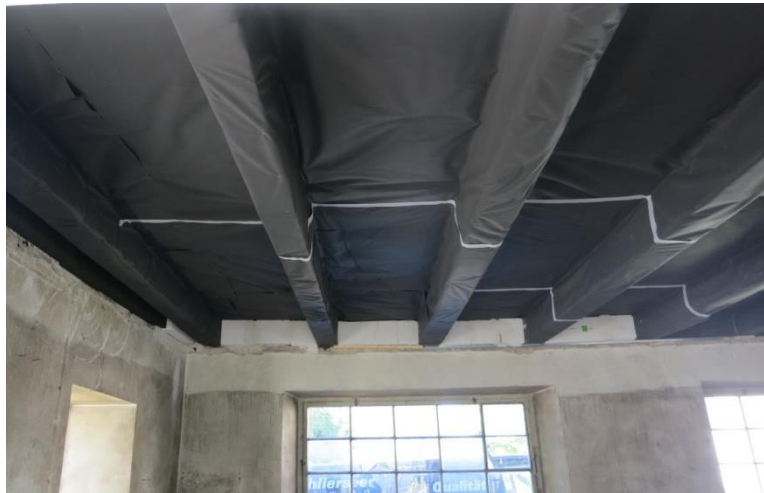
Bild 31:  
Ansicht der Geschossdecke von unten (EG) mit Rieselschutzflies und noch ohne  
Zwischendämmung.

Die Zerrbalkenebene des Dachwerks war ursprünglich nicht geschlossen und somit öffnete sich der Raum des Obergeschosses bis unter das Dach. Im Rahmen der Instandsetzungsmaßnahmen des Gebäudes wurde hier eine Geschossdecke eingezogen, die mit unterschiedlichen Materialien im Sinne der Forschung und Demonstration des Gesamtkonzeptes des Zentrums gedämmt ist. Durch das Dämmen der neuen obersten Geschossdecke kann das historische Dachwerk als belüftetes System bestehen bleiben. In Bild 29 und Bild 30 sind die ausgeführten Anschlussdetails für den Decken- und Bodenbereich der Wandversuchsfläche dargestellt. Die Bilder 31 bis 33 zeigen den Bodenbereich von unten mit der Dämmung zwischen den Balken.

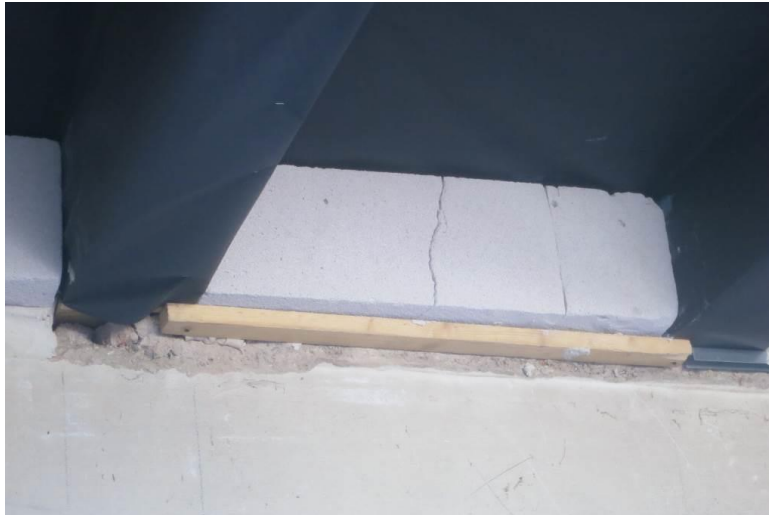
Bild 32:  
Detailansicht der Geschosdecke von unten (EG) mit Wandanschlussdämmung aus Mineraldämmplatten zwischen den Deckenbalken.

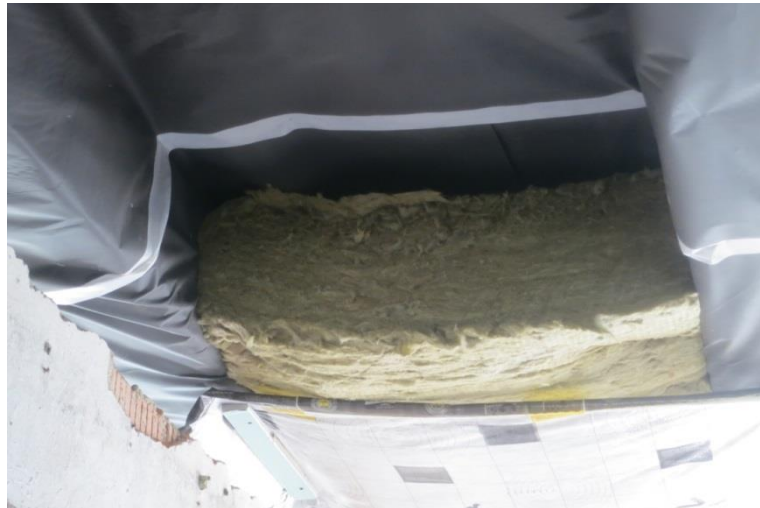
Bild 33:  
Detail der Geschosdeckendämmung zwischen EG und OG von unten her gesehen mit vollflächiger Ausdämmung des Zwischenbalkenbereichs und unterseitiger Dampfbremse.

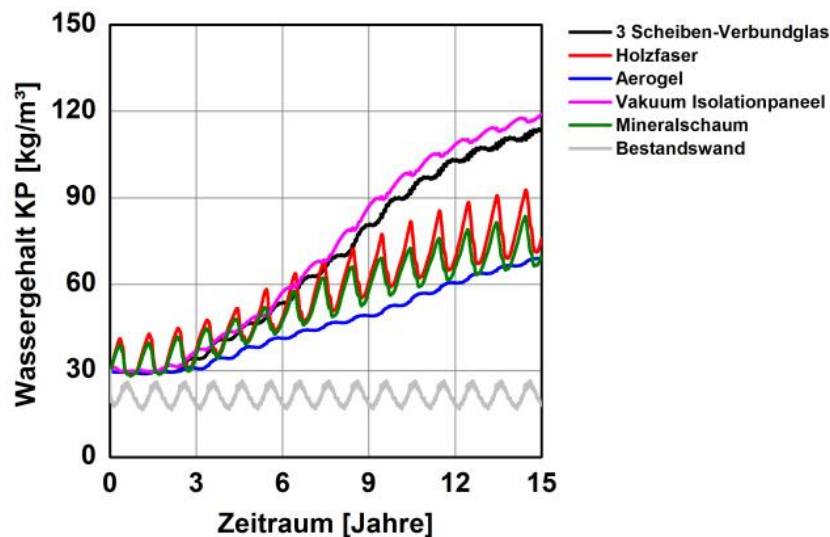
Bild 35: Simulierter Verlauf der Wassergehalte im Kalkputz (KP) unter der Dämmung versus der ungedämmten Bestandswand ohne hydrophobierende Maßnahmen der berechneten Westwand außen.

Ausgehend von einem Anfangsfeuchtegehalt in den einzelnen Materialien entsprechend einer Ausgleichsfeuchte bei 80 % relativer Luftfeuchte nimmt der Wassergehalt im Kalkputz der Bestandswand bei allen Varianten stetig zu, siehe Bild 35. Vergleicht man die Ergebnisse der Bestandswand ohne Innendämmung mit den Dämmsystemen fällt auf, dass die Bestandswand trotz Schlagregenbelastung einen geringeren Wassergehalt aufweist.

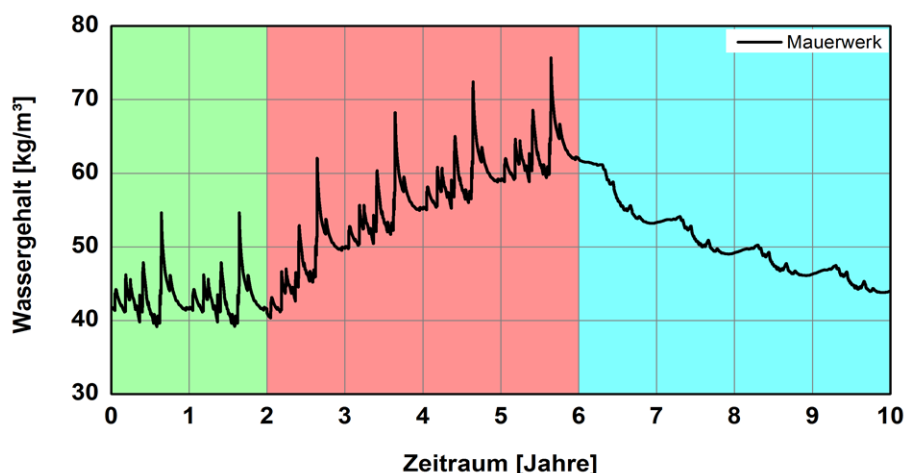
Bild 37: Verlauf des Wassergehaltes im Mauerwerk in den verschiedenen Phasen bei einer Fassadensanierung nach 4 Jahren.

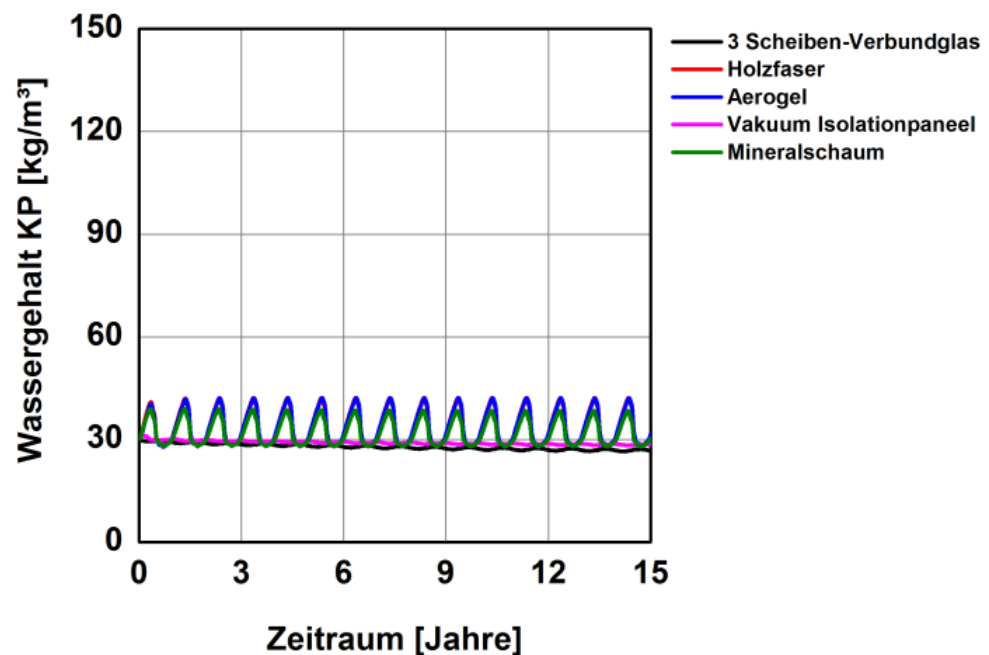
Bild 38:  
Simulierter Verlauf des Wassergehaltes des Kalkputzes (KP) unter der Dämmung bei einem w-Wert außen von  $0,5 \text{ kg}/(\text{m}^2\text{h}^{0,5})$ .

Um Schäden an der Oberfläche des Kalkputzes bzw. an den historischen Farben zu vermeiden, muss der w-Wert des Außenputzes verringert werden. Möglichkeiten zur Senkung der Wasseraufnahme wären die Hydrophobierung, eine stärker Wasser abweisende Beschichtung oder das Aufbringen eines neuen Putzsystems. Es wurden deshalb rechnerische Untersuchungen durchgeführt, um so den erforderlichen w-Wert der Außenbeschichtung zu ermitteln. Hierbei ergab sich, dass ab einem w Wert von  $0,5 \text{ kg}/(\text{m}^2\text{h}^{0,5})$  keine Auffeuchtung mehr im Putz stattfindet. Bei den beiden diffusionsdichten Systemen (3 Scheiben-Verbundglas & VIP) konnte sogar eine leichte Abnahme des Wassergehaltes verzeichnet werden (Bild 38).

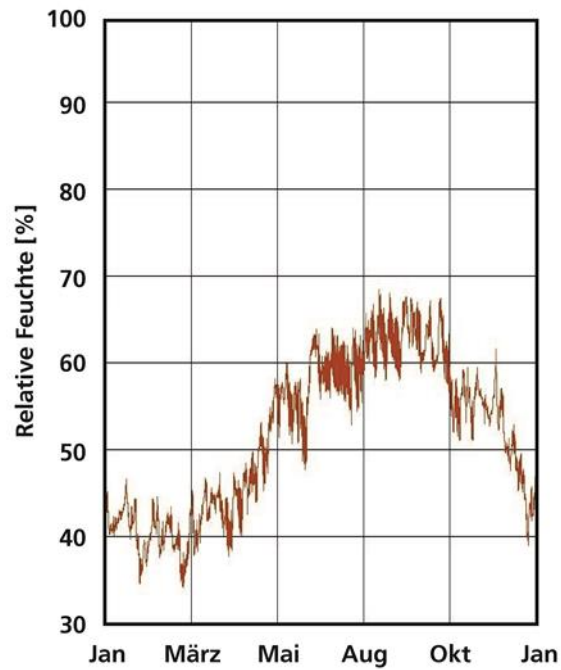
Bild 43:  
Relative Feuchte auf der Holzoberfläche mit niedriger Feuchtelast.

Bild 43 und Bild 44 zeigen die relative Feuchte für den Bereich der Holzoberfläche und den der Putzoberfläche in der Laibung nahe des Fensterrahmens. Für diese Berechnung wurde nach dem WTA-Merkblatt 6-2-14 [19] ein Innenklima mit niedriger Feuchtelast angesetzt (entspricht z. B. einer Büronutzung). Das dürfte am ehesten der in der Alten Schäfflerei in den letzten Jahrzehnten vorliegenden Feuchtebeanspruchung entsprechen.

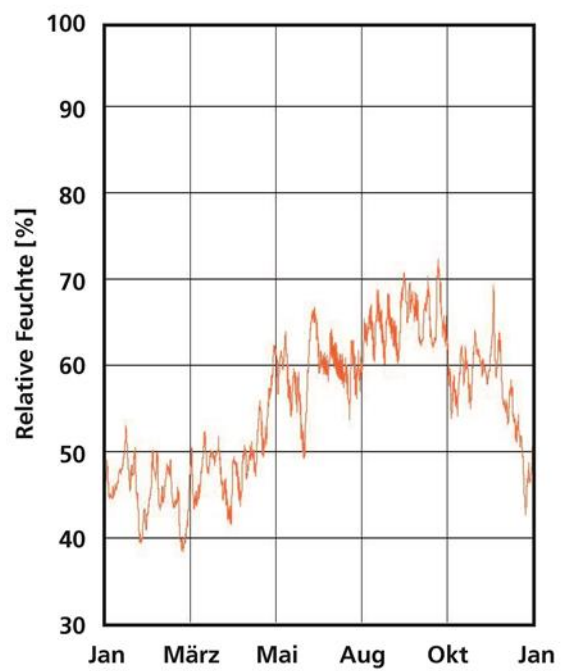
Bild 44:  
Relative Feuchte auf der Putzoberfläche mit niedriger Feuchtelast.

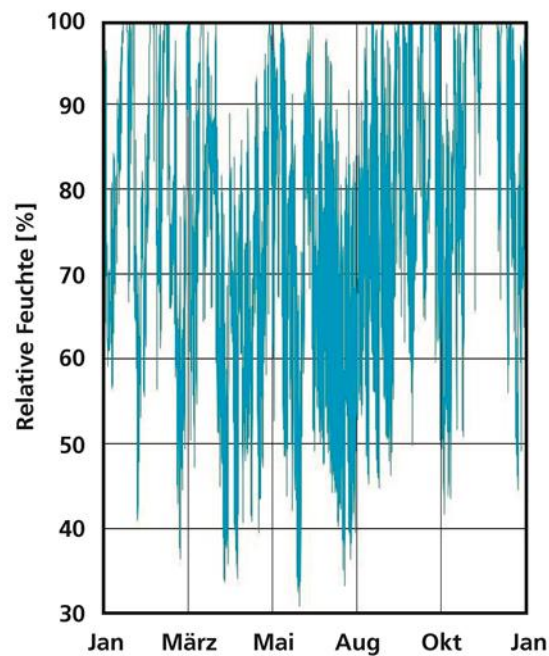
Bild 45:  
Relative Feuchte auf der Innenseite der Verglasung mit niedriger Feuchtebelastung.

Die Berechnungen zeigen aber auch, dass trotz niedriger Feuchtebelastung auf der Innenseite der Scheibe immer wieder Tauwasser ausfällt (vgl. Bild 45). Eine dauerhafte Belastung liegt aber nicht vor und wird dadurch für umliegende Bauteile als nicht kritisch eingestuft. Durch diese hier durchgeführte instationäre Berechnung werden aber Aussagen über Dauer der Feuchtebelastung und die Menge des Tauwasserausfalls möglich.

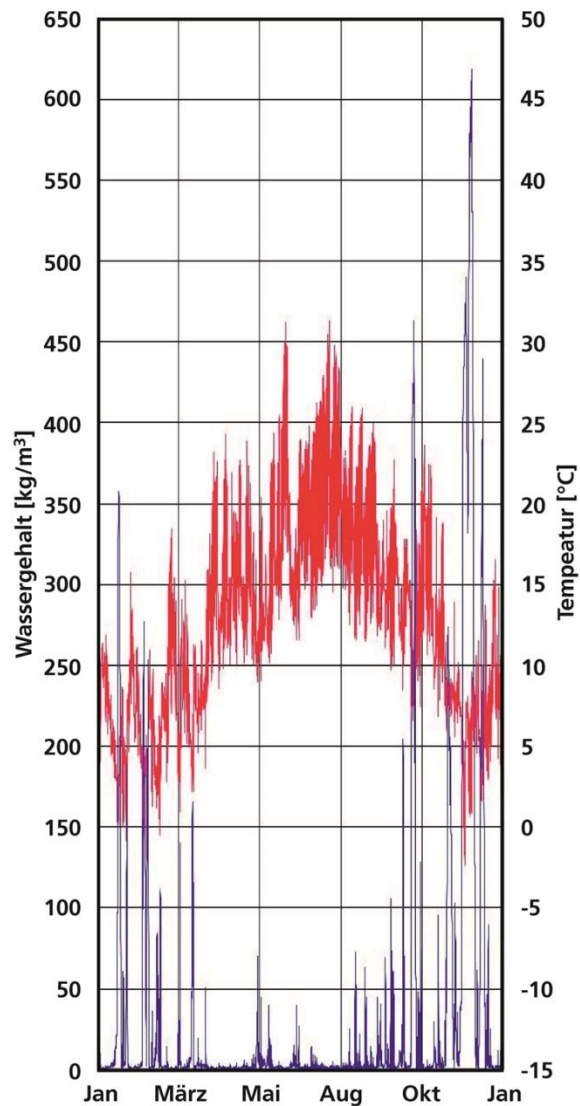
Bild 46:  
Wassergehalt und Temperatur auf der Innenseite der Verglasung mit niedriger Feuchtebelastung.

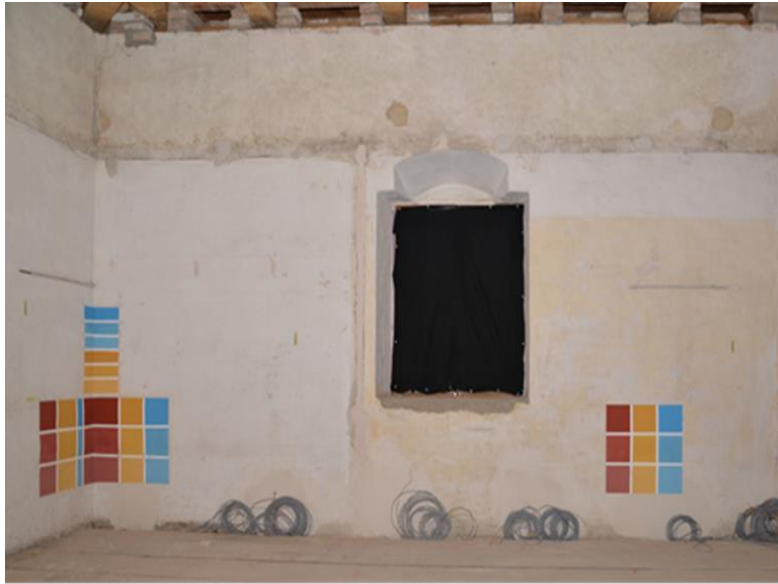
Bild 57:  
Wandansicht mit Testfarbfelder zur Überprüfung der Reversibilität an Feld 12 und 13 und erster Sensorik, Aufnahme am 16.09.2013.

In Bild 57 ist die Wandoberfläche von Feld 12 und Feld 13 für die Aufbringung des reversiblen Schichtaufbaus vorbereitet. Wo notwendig, wurden Ablösungen der Malschichten mit Celluloseleim gefestigt. Anschließend erfolgte der Auftrag der Farbmatrix.

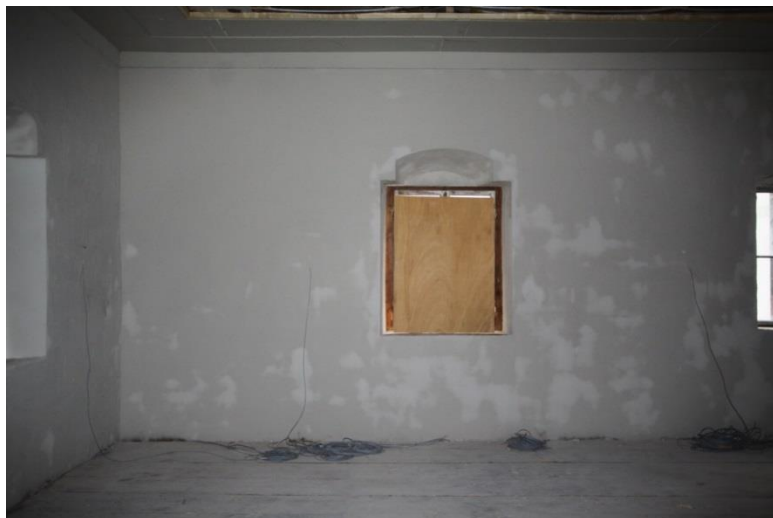
Bild 58:  
Feld 13 mit reversibler Putzschicht und fertigen Anschlüssen zur oberen Geschossdecke, Aufnahme am 30.09.2013.

Die Abbildung in Bild 58 zeigt den fertig aufgebrachten reversiblen Putz. Am oberen Bildrand sind die fertigen Anschlüsse zu der Dämmung der oberen Geschosdecke erkennbar. Nach der Installation der Messtechnik wurde das Innendämmsystem eingebaut. Bild 56 zeigt die fertig gestellte Innendämmung mit Bauteilöffnung zur Freilegung der Farbmatrix.

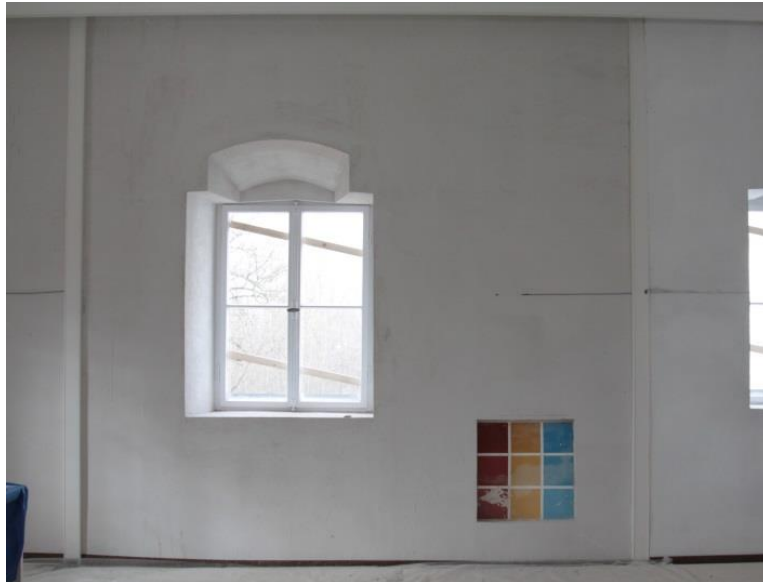
Bild 59:

Feld 13 mit Innendämmung und partieller Freilegung der Farbmatrix, Aufnahme am 22.03.2016.

Bild 59 zeigt die Wand nach Ablauf des Versuchs mit Messungen und Freilegungen im Frühjahr 2016.

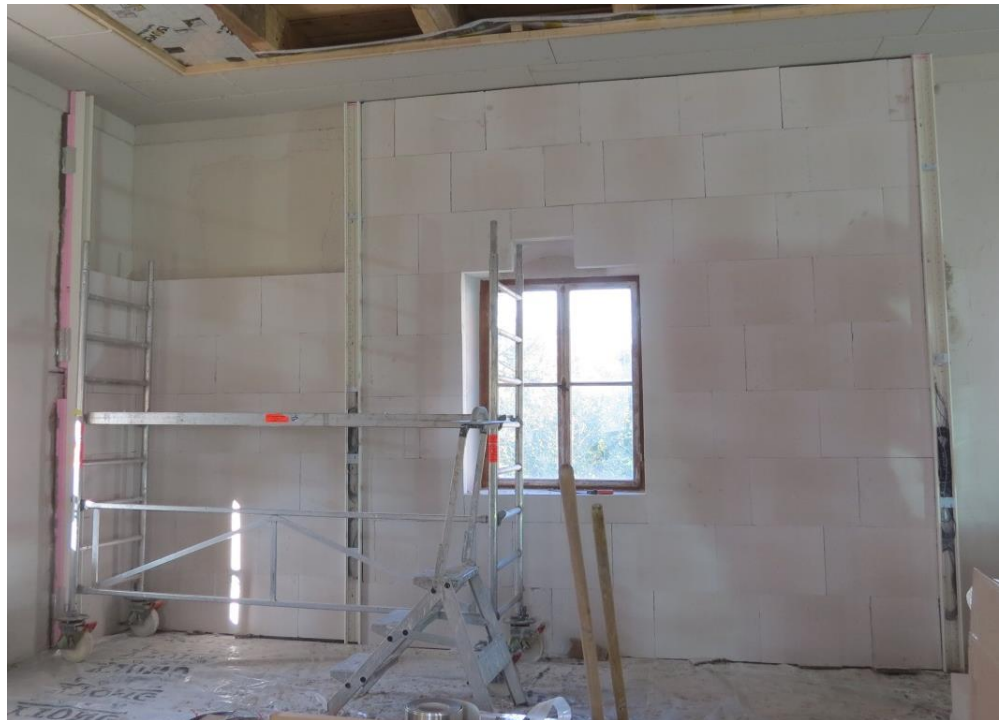
Bild 63:  
Feld 12 und 13 (Wandabschnitt neben dem linken Fenster und rechte Wand) mit reversibler Putzschicht und darüber liegenden Mineralfüllplatten, Oktober 2013.

Am 14.10.2013 wurde mit den Arbeiten des Wandaufbaus begonnen. Der Leichtmörtel wurde im Mischungsverhältnis von 20 kg auf 8 l Wasser zunächst in einer dünnen Schicht auf die mit dem reversiblen Mörtel vorbereitete Wand aufgetragen, um eine glatte Fläche zu erhalten. Anschließend wurde der Mörtel auch auf die Mineralfüllplatten mit einem Zahnpachtel aufgezogen und die Platten im Verbund auf die Wand aufgebracht (Bild 63). Feld 13 wurde auf der gesamten Fläche bearbeitet, Feld 12 zunächst nur bis zur Gerüsthöhe. Der obere Teil von Feld 12 wurde am folgenden Tag fertiggestellt.

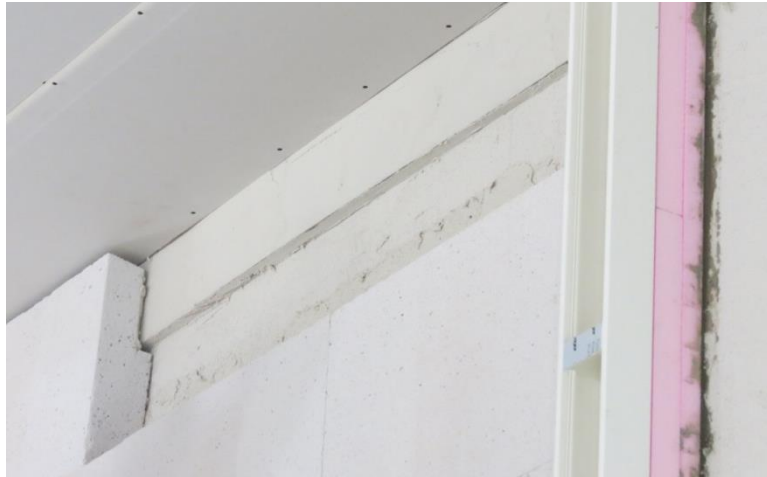
Bild 64:  
Feld 13 mit zurechtgeschnittenen Mineraldämmplatten, Oktober 2013.

Für die Sensorik wurden die Mineralfüllplatten passend eingekerbt bzw. eingesägt. In Bild 64 ist die Anpassung der Dämmplatten an den oberen Deckenanschluss im Detail zu sehen.

Die Gesamtdicke des Wandaufbaus beträgt auf 160 cm Höhe ca. 10,5 cm. Jedoch schwankt diese Dicke der Innendämmschicht durch den unebenen Untergrund. Die Stärke der Mineraldämmplatten beträgt rund 9,5 cm. Daraus ergibt sich eine Putzdicke von ca. 1 - 2 cm.

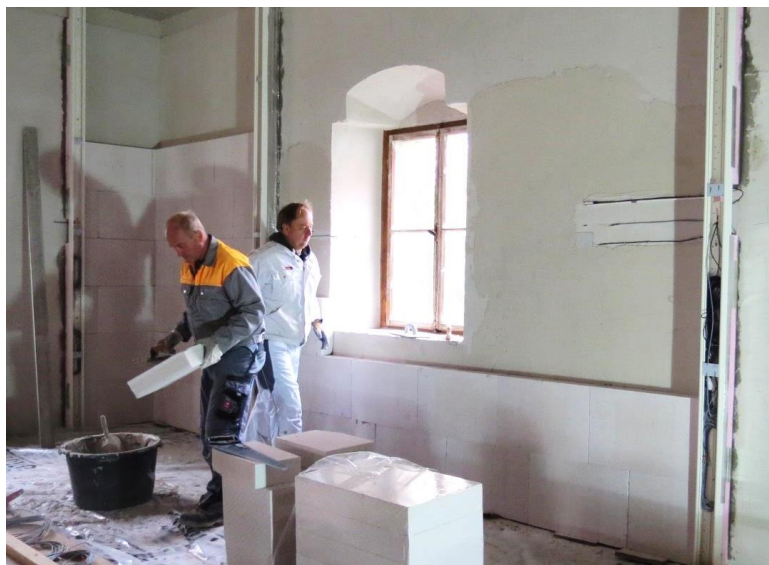
Bild 65:  
Feld 13 (rechte Wand) mit Sensorik auf der reversiblen Putzschicht, Oktober 2013.

Zwischen den einzelnen Arbeitsschritten wurden durch das Fraunhofer IBP die erforderlichen Sensoren an den entsprechenden Stellen montiert (Bild 65).

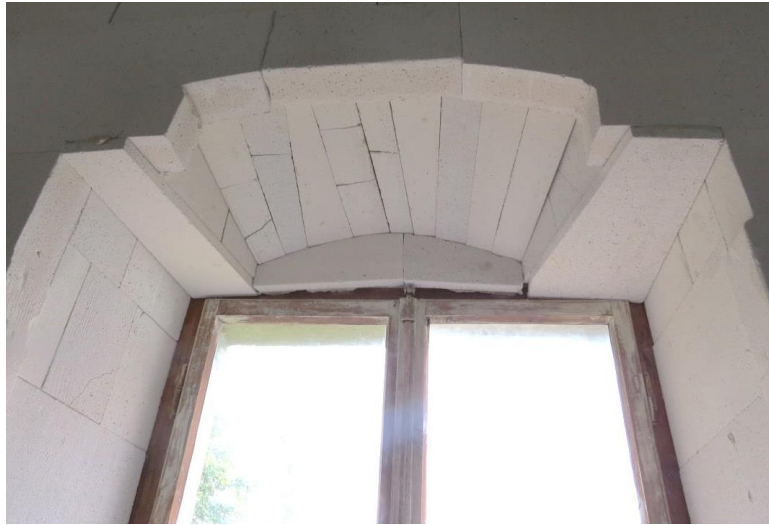
Bild 66:  
Fensterlaibung von Feld 13 verkleidet mit Laibungsplatten, Oktober 2013.

Am 15.10.2013 wurden die Arbeiten an der Versuchswand fortgeführt. Zunächst wurde das Feld 12 mit Mineraldämmplatten beklebt. Die Fensterlaibung wurde im selben Verfahren mit Laibungsplatten mit einer Dicke von 3 cm ausgefüllt. Hierzu wurden die Dämmplatten zu Keilen geschnitten (Bild 66). An-

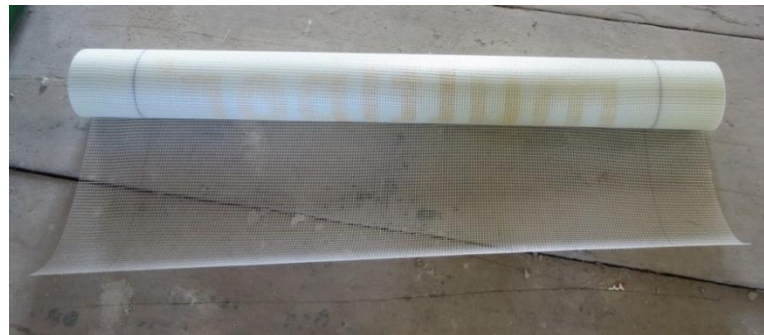
Bild 67:  
Glasseidengewebe, Oktober 2013.

Bei dem Gewebe handelt es sich um ein Glasseidengewebe mit einem Gewicht von  $160 \text{ g/m}^2$  und einer Maschenweite von  $4 \text{ mm}$  (Bild 67). Am 15.10.2013 wurde die Arbeit an Feld 12 die Arbeiten weitestgehend fertiggestellt (Bild 68 und Bild 69).

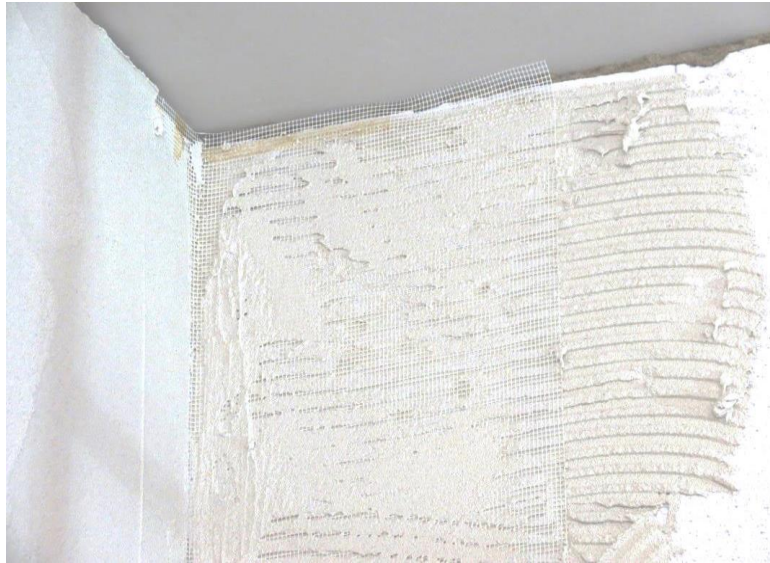
Bild 68:  
Glasfaserdichtungsgewebe auf den Leichtputz aufgezogen und eingebettet,  
Oktober 2013.

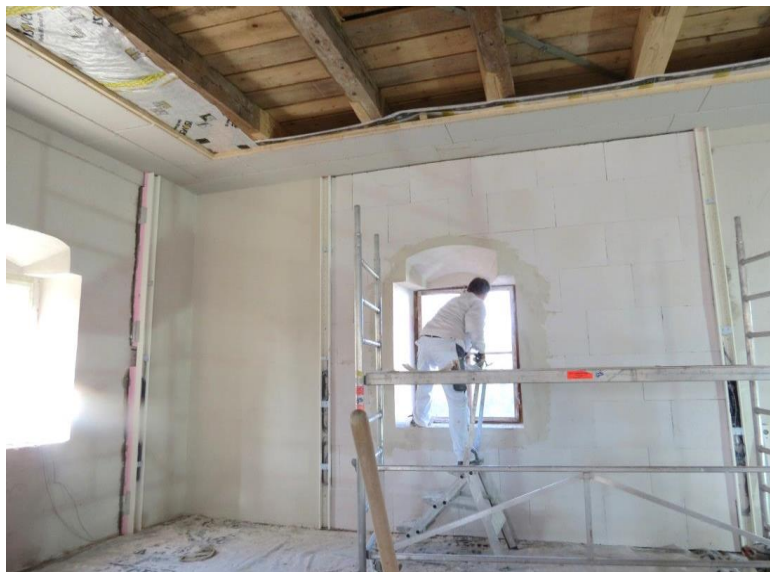
Bild 69:  
Glasfaserdichtungsgewebe auf Dämmplatten mit Leichtputz verputzt, Oktober 2013.

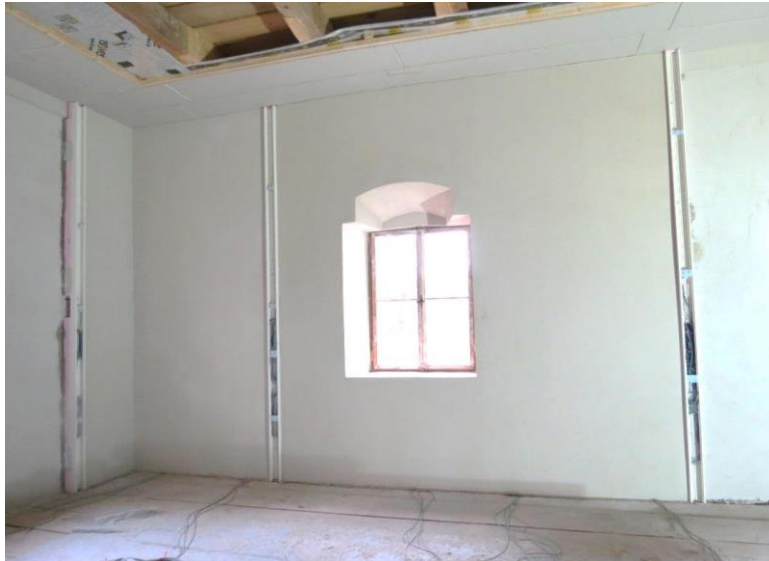
Bild 70:  
Feld 12 und 13 (Wandabschnitt neben dem linken Fenster und rechte Wand)  
mit eingebettetem Glasfasergewebe im Grundputz, fertiger Zustand, Oktober  
2013.

Am dritten Tag, dem 16.10.2013, konnten die Arbeiten komplett abgeschlossen werden. Es wurden nur noch kleine Ausbesserungsarbeiten rund ums Fenster von Feld 12 durchgeführt (Bild 70).

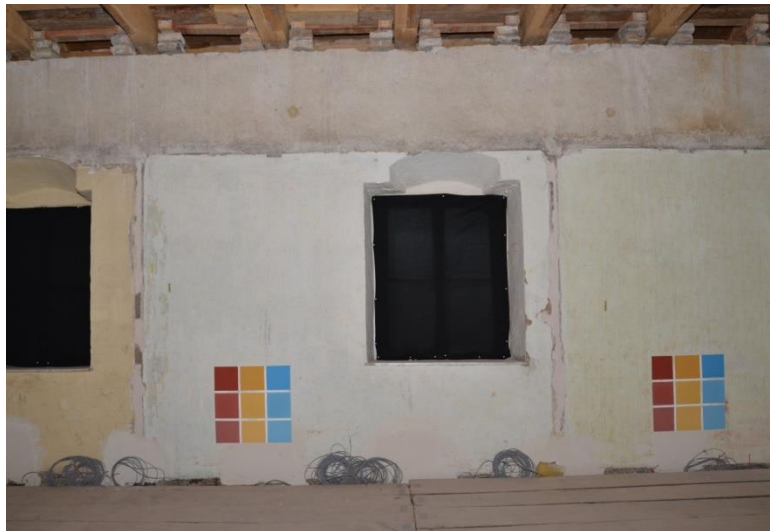
Bild 72:  
Feld 6 mit Testfarbfelder zur Überprüfung der Reversibilität und erster Sensorik, Aufnahme am 16.09.2013.

In Bild 72 ist die Wandoberfläche von Feld 6 für die Aufbringung des reversiblen Schichtaufbaus vorbereitet. Wo notwendig, wurden Ablösungen der Malerschichten mit Celluloseleim gefestigt. Anschließend erfolgte der Auftrag der Farbmatrix.

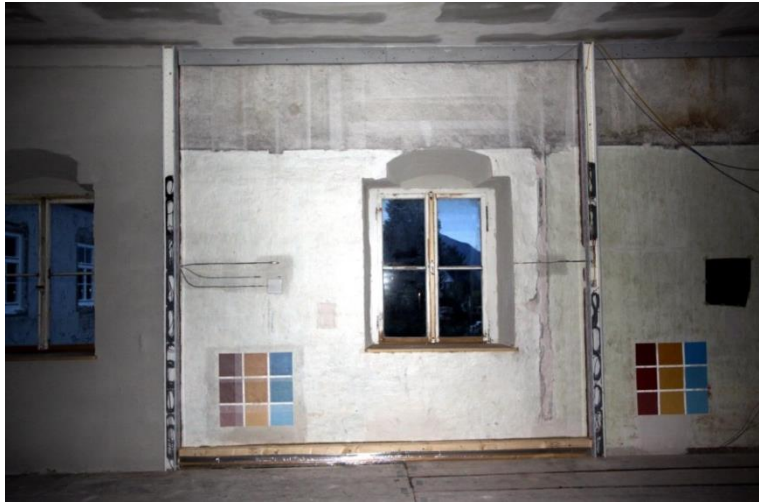
Bild 73:  
Feld 6 mit fertig montierten Sensoren und vollflächig aufgebrachter Kaschierung mit Japanpapier, Aufnahme am 7.10.2014.

Zum Schutz der Wandoberfläche vor dem losen Perlit Dämmmaterial, wurde diese mit dünnem Japan-Seidenpapier ( $11 \text{ g/m}^2$ ) kaschiert. Das Japanpapier wurde mit einer Mischung aus Methyl-Hydroxyethyl-Cellulose (Tylose), destilliertem Wasser und Ethylen im Mischungsverhältnis 1:60:30 bestrichen und in zwei Lagen an die Wand gebracht, siehe Bild 73.

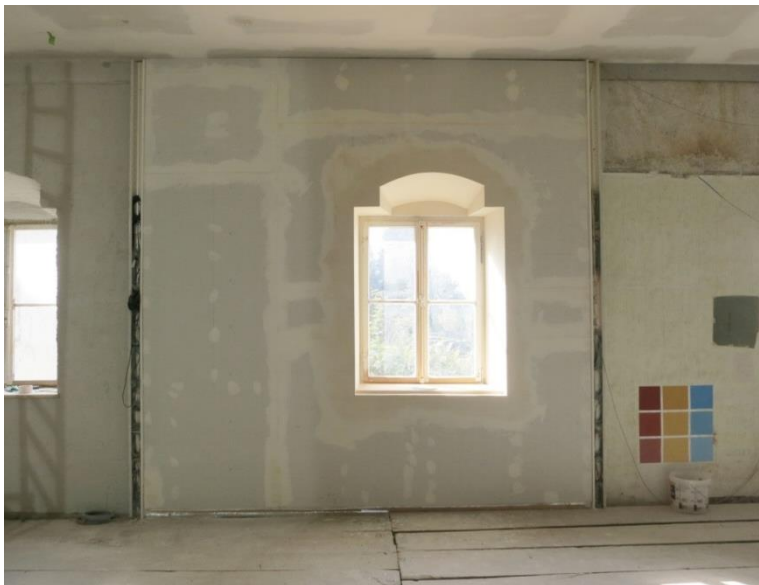
Bild 74:  
Feld 6 mit Innendämmung und fertig verspachtelter Trockenbauplatte der Innendämmkonstruktion, Aufnahme am 16.10.2014.

Am oberen Bildrand sind die fertigen Anschlüsse zu der Dämmung der oberen Geschossdecke erkennbar. Nach der Installation der Messtechnik wurde das Innendämmsystem eingebaut. Bild 74 zeigt die fertig gestellte Innendämmung (noch ohne Endanstrich) und Bild 75 die Innendämmung mit Bauteilöffnung und Freilegung der Farbmatrix.
