IBP-Bericht HTB-003/2017

## Energetische Untersuchungen und Optimierung von Innendämmungen

Durchgeführt im Auftrag des  
Bundesministeriums für Wirtschaft und Energie  
Förderkennzeichen 03ET1123A

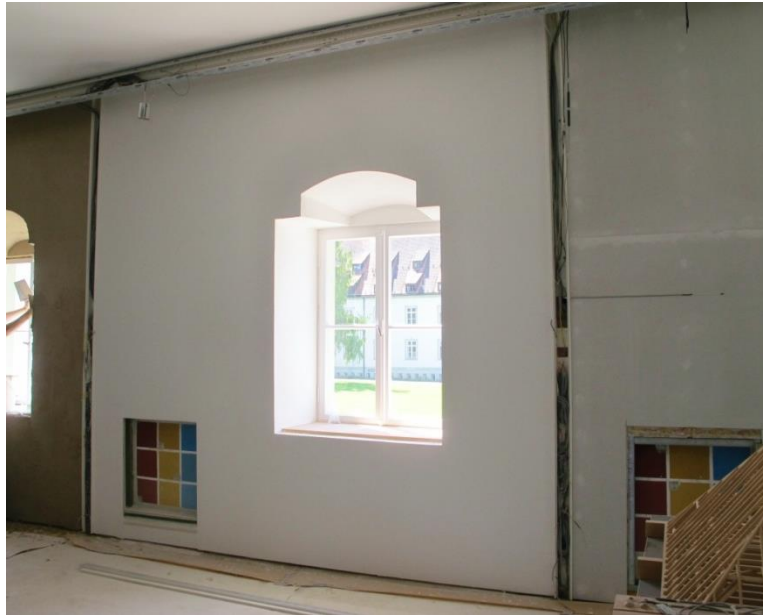
Bild 75:  
Feld 6 mit Innendämmung und partieller Freilegung der Farbmatrix, Aufnahme  
am 19.07.2016.

Am oberen Bildrand sind die fertigen Anschlüsse zu der Dämmung der oberen Geschossdecke erkennbar. Nach der Installation der Messtechnik wurde das Innendämmsystem eingebaut. Bild 74 zeigt die fertig gestellte Innendämmung (noch ohne Endanstrich) und Bild 75 die Innendämmung mit Bauteilöffnung und Freilegung der Farbmatrix.

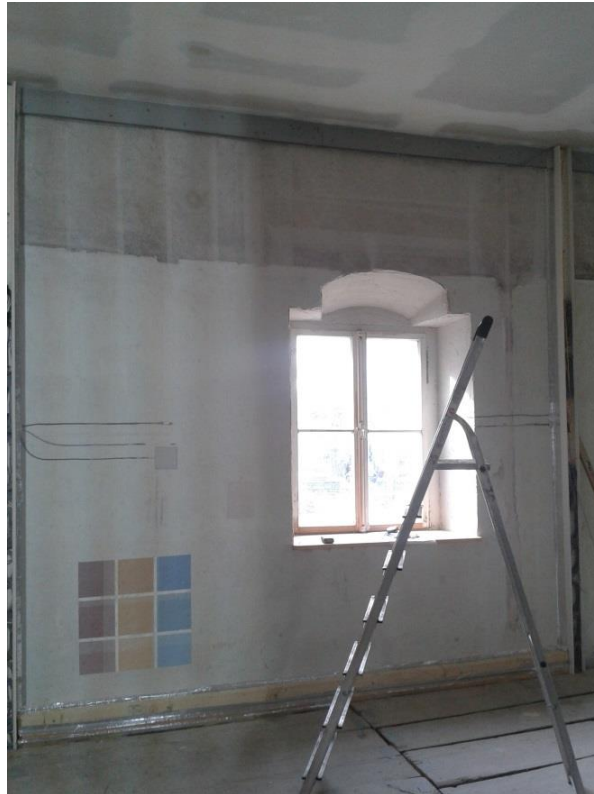
Bild 79:  
Oberfläche des Wandfeld 6, kaschiert mit Japanpapier, Oktober 2014.

Am 16.10.2014 wurde mit den Arbeiten des Wandaufbaus begonnen. Zum Schutz der Wandoberfläche vor dem losen Perlit Dämmmaterial, wurde diese mit dünnem Japan-Seidenpapier (11 g/m<sup>2</sup>) kaschiert. Das Japanpapier wurde mit einer Mischung aus Methyl-Hydroxylethyl-Cellulose (Tylose), destilliertem Wasser und Ethylen im Mischungsverhältnis 1:60:30 bestrichen und in zwei Lagen an die Wand gebracht, siehe Bild 79.

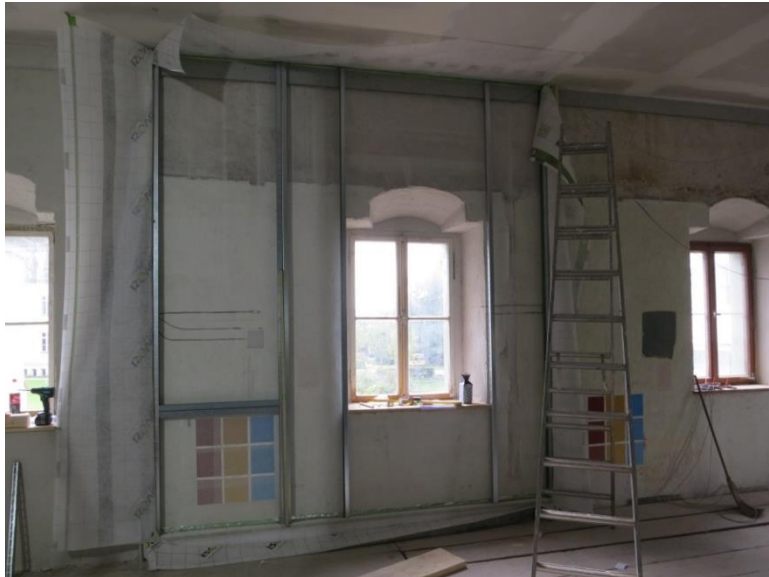
Bild 80:  
Rahmengestell für die vorgeständerte Innendämmkonstruktion aus Perlite-Schüttung, Oktober 2014.

Im Vorfeld wurden durch das Fraunhofer IBP die erforderlichen Kabelkanäle mit Sensoren an den entsprechenden Stellen montiert. Der Anschluss an die flankierenden Kabelkanäle erfolgte durch Profilband. Darüber wurde ein Rahmengestell bestehend aus UA 50 Profilen angebracht und an einer in der Decke umlaufenden Holzdielle sowie an einem Holzriegel im Sockelbereich des Wandfeldes verschraubt (Bild 80 und Bild 81). Die Fugen zwischen Stahlrahmen und den rechts und links das Feld 6 flankierenden Kabelkanälen sowie dem Sockel- & Deckenanschluss zu den Holzbalken wurden durch eine Vario XtraSafe Dampfbremse und Vario Xtra Tape abgedichtet. Vor dem Anbringen der Dampfbremse sind die Anschlüsse bereits durch Aluklebeband diffusionsdicht angeschlossen worden.

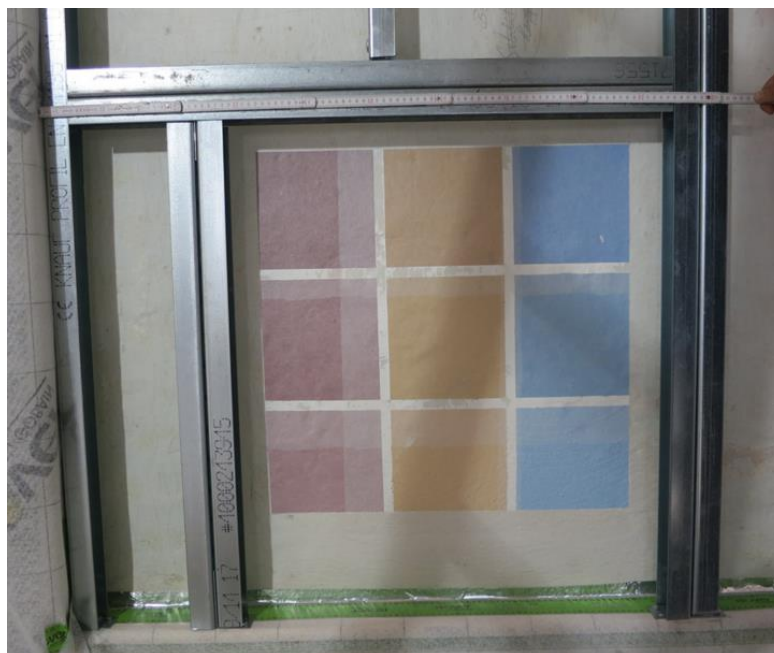
Bild 81:  
Farbtestfelds mit Revisionsöffnung, Oktober 2014.

Der Bereich des Farbtestfelds wurde extra gerahmt, um eine Revisionsöffnung zu schaffen. Dazu wurde ein doppeltes Profil als Anschlag an das Rahmengestell verschraubt (Bild 81).

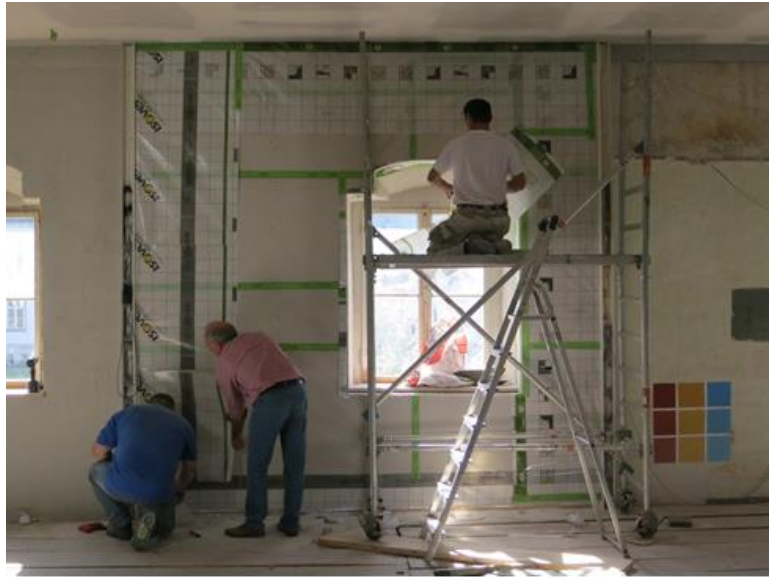
Bild 82:  
Wandfeld 6 mit vorgebauten Gipskartonbauplatten, Oktober 2014.

Danach wurden auf das Ständerwerk Gipskartonbauplatten mit einer Stärke von 12,5 mm angebracht. Die gesamte Fläche hinter den Gipskartonbauplatten wurde mit ca. 900 Litern Perlite Dämmschüttung mit einer Körnung von 0-6 mm hinterfüllt. Die Dämmschicht hat eine Stärke von ca. 80 mm. Über die Gipskartonbauplatten wurde eine Dampfbremse verlegt. Die Stöße der Gipskartonbauplatten und der Dampfbremse wurden Dichtklebeband abgedichtet (Bild 82 bis Bild 84).

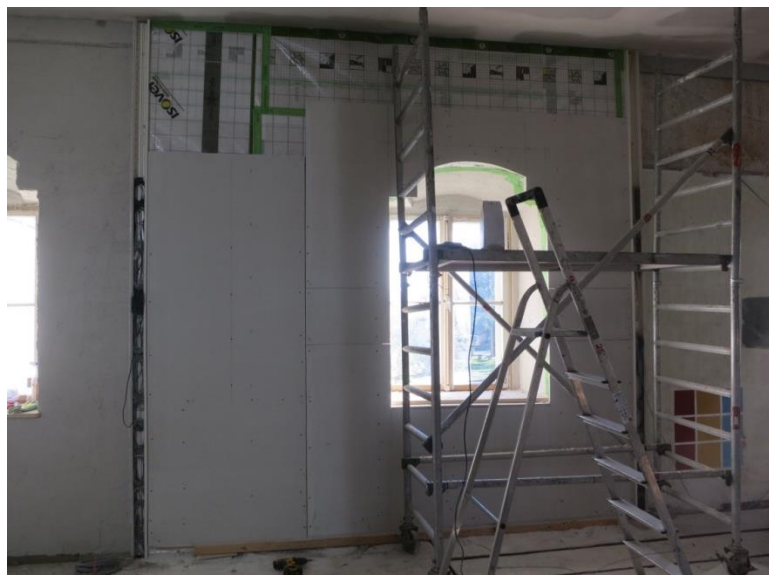
Bild 83:  
Gipsfaserplatten als raumseitiger Abschluss, Oktober 2014.

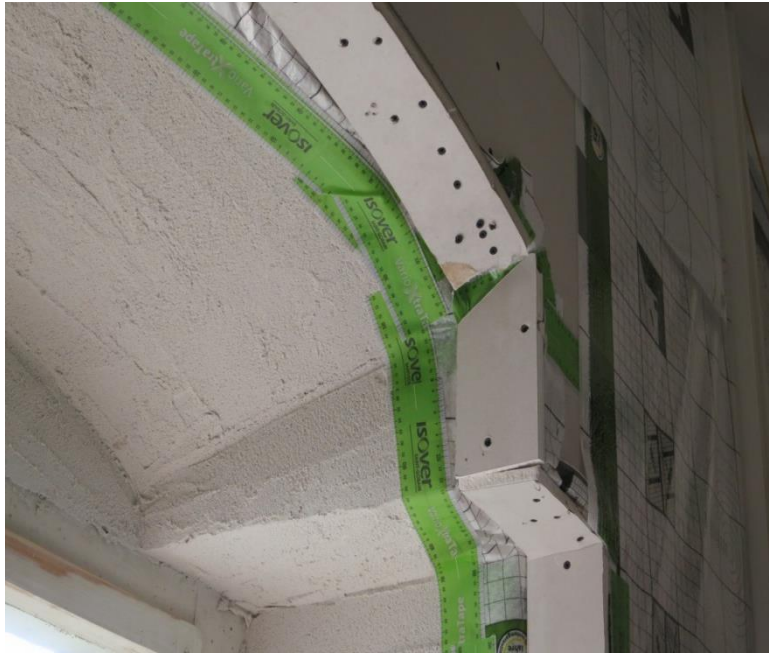
Bild 84:  
Laibung mit Vlies und Band abgedichtet und mit Gipsfaserplatten-Streifen abgeschlossen, Oktober 2014.

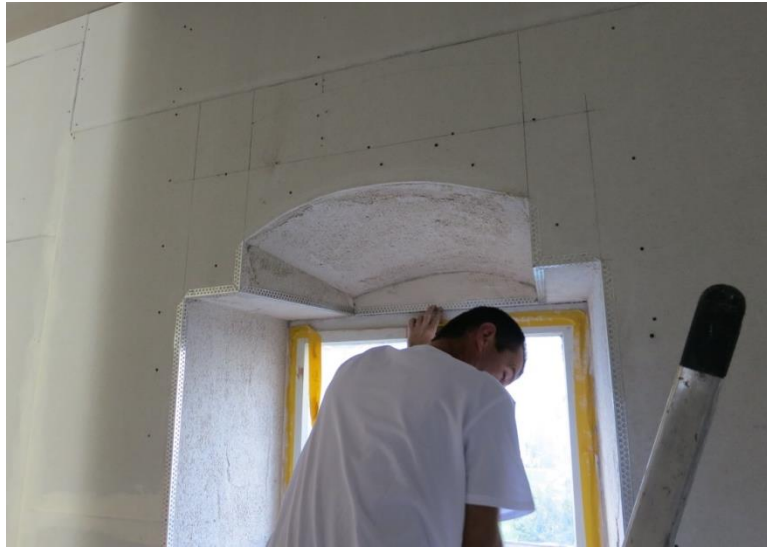
Bild 85:  
Fläche des Wandfeldes 6 verkleidet mit Gipsfaserplatten und Fensterlaibung mit Wärmedämmputz verputzt, Oktober 2014.

Nachfolgend wurden 12,5 mm starke Gipsfaserplatten auf dem gesamten Wandfeld angebracht (Bild 85). Die Fugen der Gipsfaserplatten wurden verspachtelt (Bild 86). Die Fensterlaibung wurde im Anschluss mit einer Mischung aus gipsgebundenem Perlit verputzt. Die Laibung wurde mit einer ca. 50 mm starken Dämmputzschicht und der Sturz mit einer ca. 30 mm starken Dämmputzschicht verputzt. Abschließend ist der Laibungsbereich mit Kantenschutz und Glasfasergewebe gesichert und mit Gipsputz verputzt worden (Bild 87 und Bild 88).

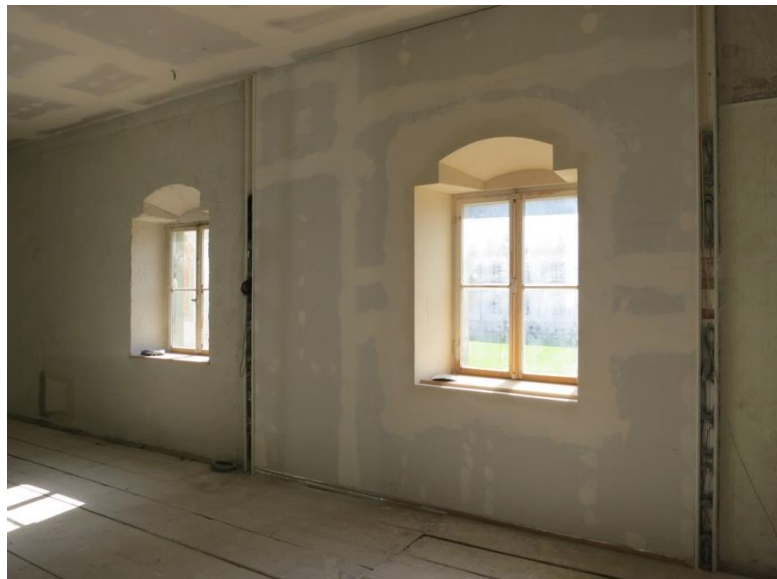
Bild 86:  
Fugen der Gipsfaserplatten mit Gipsspachtelmasse verspachtelt, Oktober 2014.

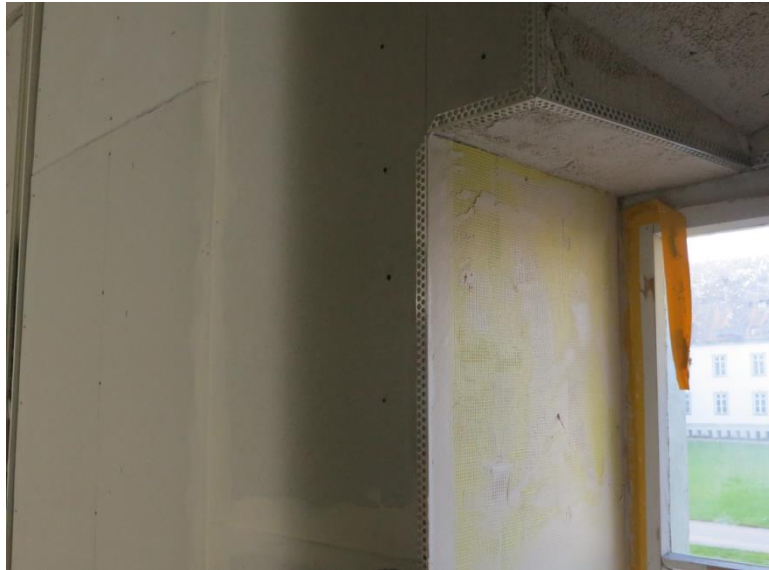
Bild 87:  
Fensterlaibung ausgekleidet mit Glasfasergewebe, Oktober 2014.

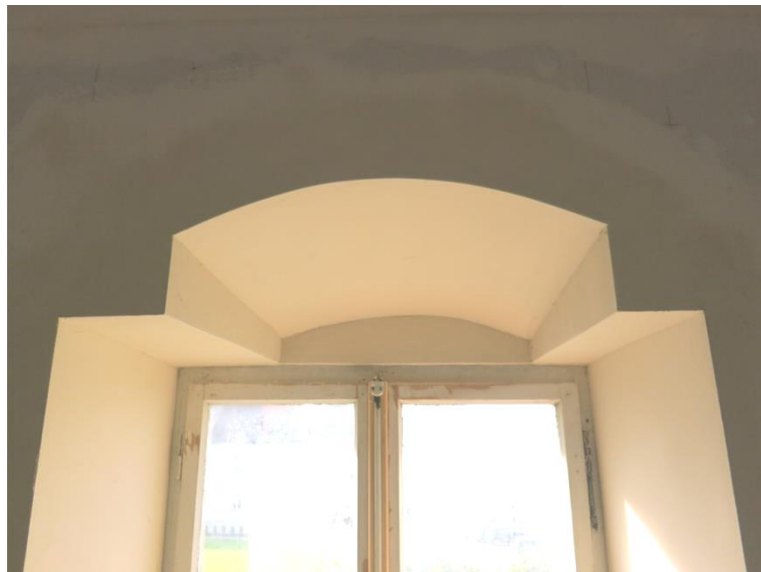
Bild 88:  
Abschließender Gipsputz in der Fensterlaibung, Oktober 2014.

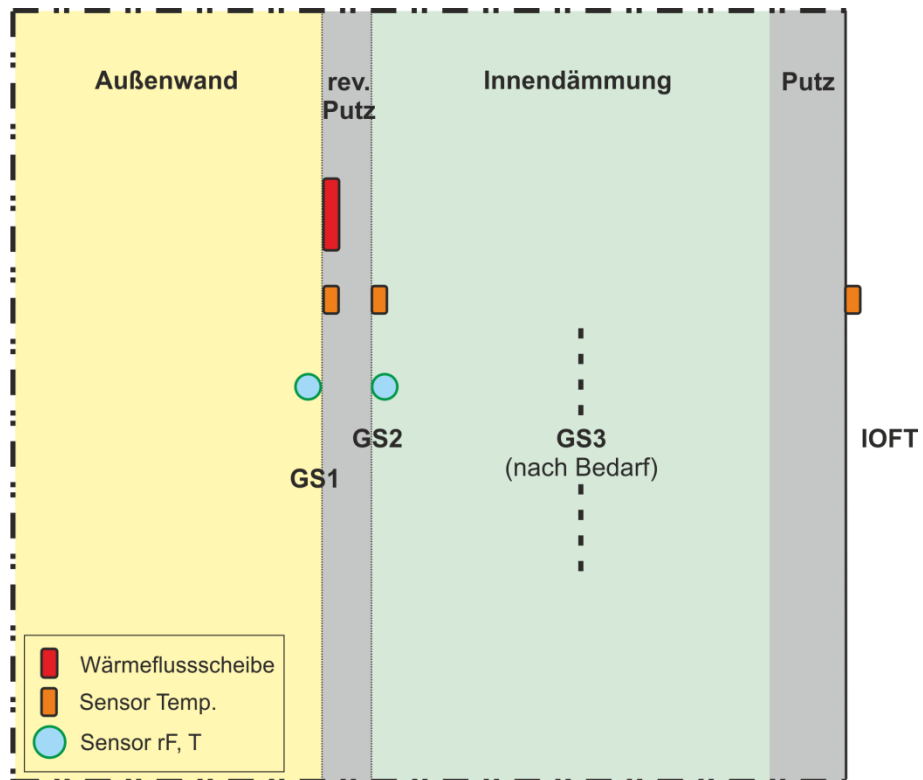
Vertikalschnitt  
Innendämmung - Außenwand  
15.02.2017 StB

Die Art und Lage der Messwerterfassung und die Sensoren sind in einer detaillierten Messplanung erfasst. Bild 90 und Bild 91 zeigt den Messplan mit Ansicht der Versuchswand mit dem Messaufbau sowie dem horizontalen Schnitt durch die Wand in Höhe der Messachse. Es sind die Lage und Art der Sensoren mit Messachse und Datenbankbezeichnung gekennzeichnet. In der Hauptmessachse M1 sind neben den Temperaturmessern auch die Kombisensoren für relative Feuchte und Temperatur, sowie die Wärmefluss-scheibe angeordnet. Für die erforderlichen Untersuchungen wird die Messachse M1 herangezogen. In Tabelle 6 werden die in den Messplänen angeführten Kurzbezeichnungen erläutert.

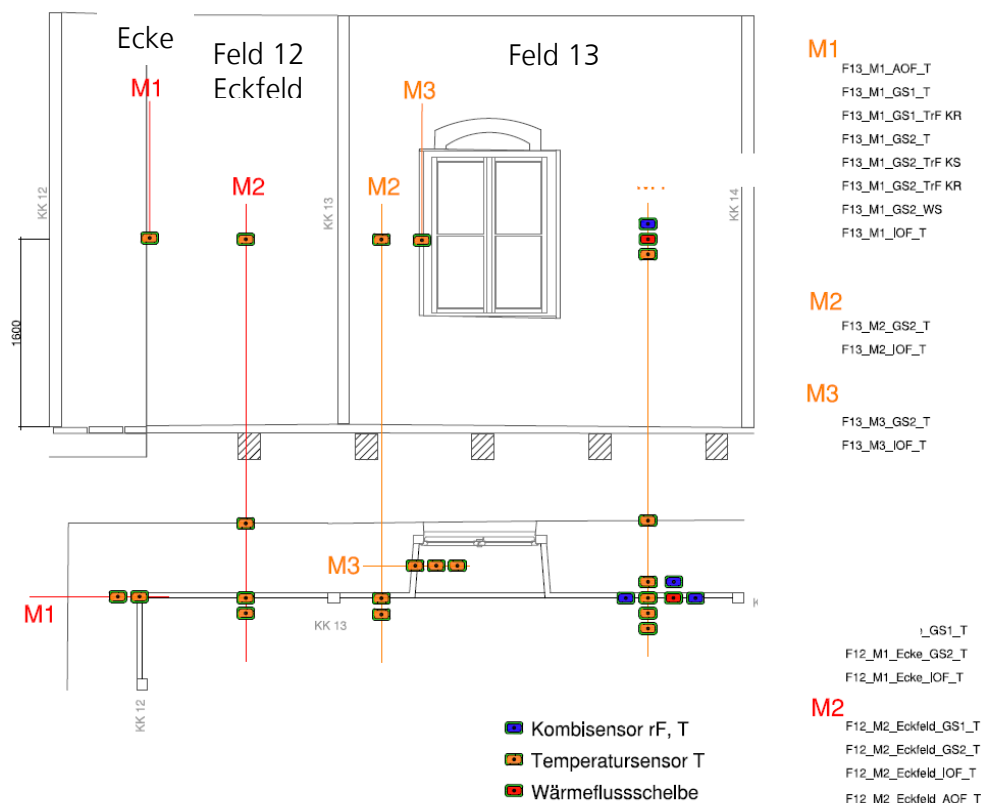
Bild 91:  
Messplan für Wanddecke, Eckfeld 12 und Wandfeld 13.

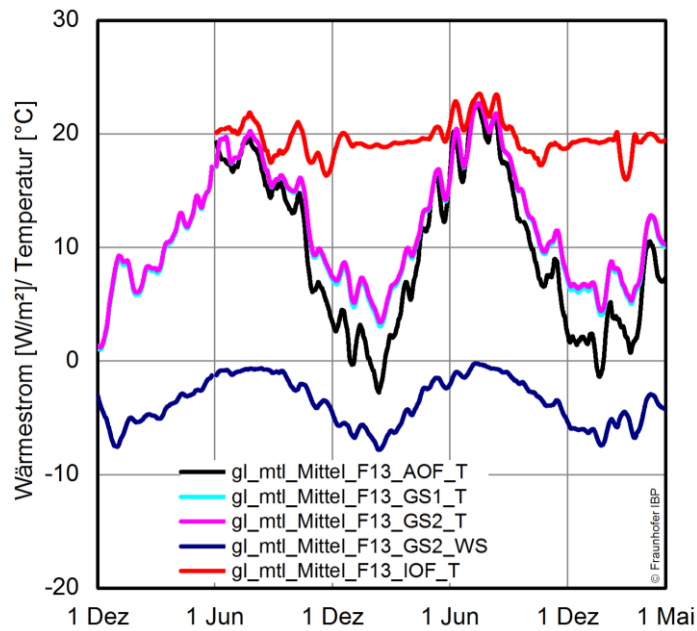
Bild 94:  
Wärmestrom und Temperaturen in der Grenzschicht und Temperaturen an der Innenoberflächen sowie von Innen- und Außenklima im vom 1.12.2013 bis 1.5.2016 als gleitendem Monatsmittelwert, Feld 13 mit Mineraldämmplatte.

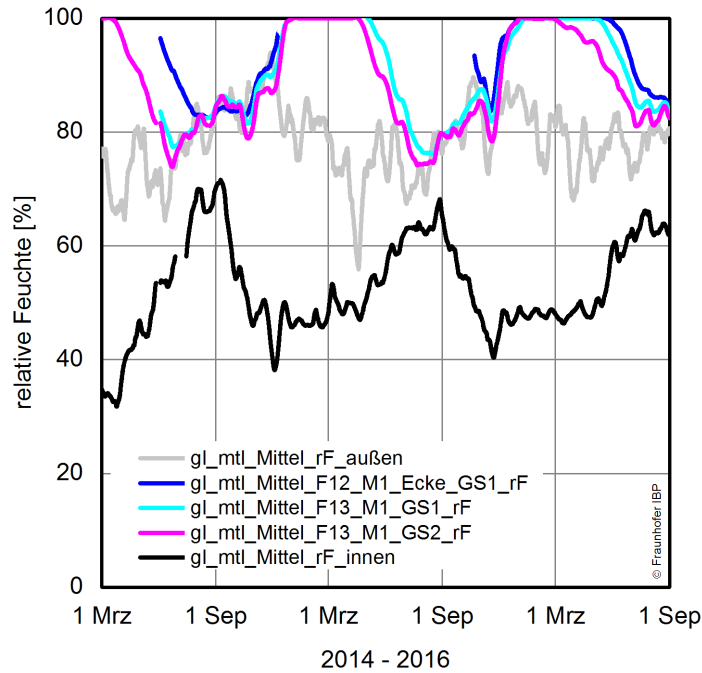
Bild 99:  
Relative Feuchte im Messzeitraum von 1.3.2014 bis 1.9.2016 als gleitender Monatsmittelwert der Messwerte in der Grenzschicht zwischen Dämmung und Außenwand in der Außenwanddecke sowie des Raum- und Außenklimas, Feld 13 mit Mineraldämmplatte.

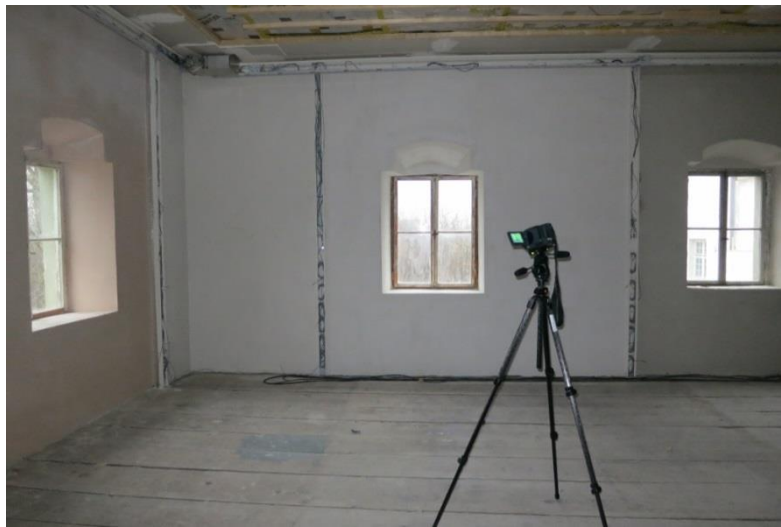
Bild 108:  
Fertig erstellte Innendämmung mit IR-Kamera im Vordergrund, Aufnahme vom  
4. März 2014.

Zur Überprüfung und Dokumentation der Wirkung des Innendämmsystems wurden IR-Bilder der Innendämmung in der Wandansicht und eine Detailaufnahme der oberen Fensterecke zum Fenstersturz erstellt (Bild 108 bis Bild 115). Die Oberflächentemperaturen sind über die Fläche sehr homogen. Die Absenkung der Oberflächentemperaturen in der Ecke der Außenwand wurde mit einer hochauflösenden IR-Nahaufnahme dokumentiert (Bild 112 und Bild 113). Die Langzeitmessung der Ecktemperaturen sind im Abschnitt „Darstellung der Messdaten“ abgebildet. In der Fensterecke zum Sturz sind typische Wärmebrückeneffekte in den Anschluss- und Eckbereichen mit kühlen Temperaturen erkennbar (Bild 114). Der Anschluss- und Eckbereich zur nicht gedämmten Fensterbank ist in Bild 115 abgebildet.

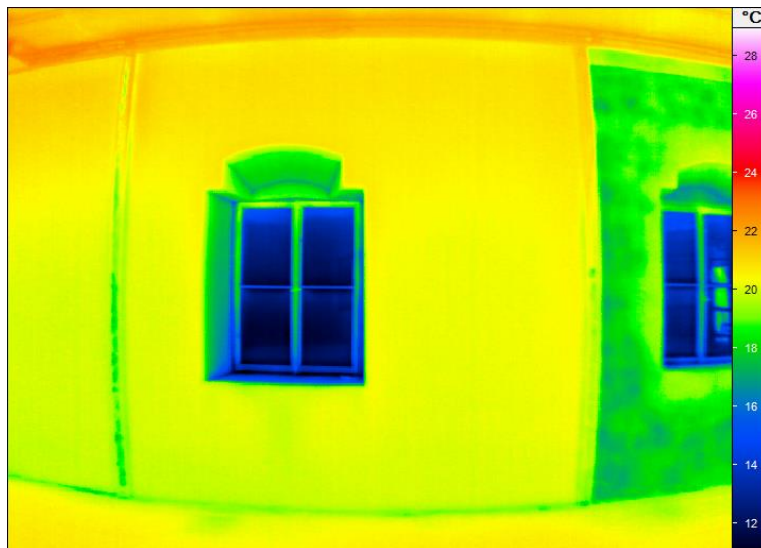
Bild 109:  
IR-Aufnahme fertig erstellter Innendämmung mit Mineraldämmplatten, Auf-  
nahme vom 4. März 2014, Temperatur außen 3,6 °C, Temperatur innen  
21,3 °C.

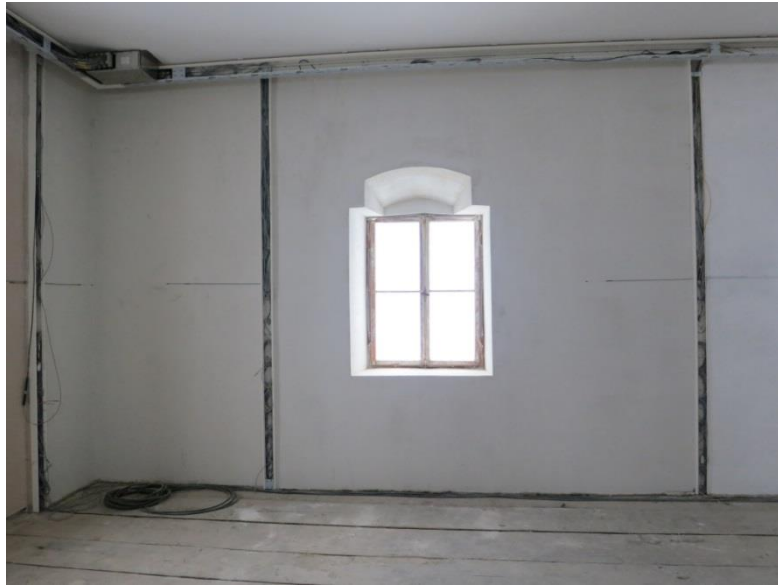
Bild 110:  
Fertig erstellte Innendämmung mit Oberflächen-Temperatursensoren, Aufnahme vom 9. Februar 2015.

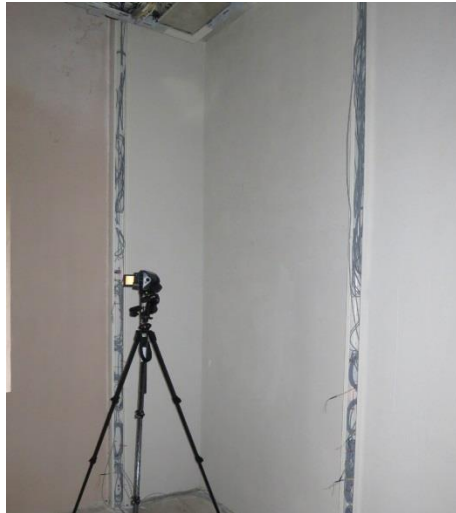
Bild 112:  
Hochaufgelöste IR-Aufnahme der Wandecke. Aufnahme am 4. März 2014,  
Temperatur außen 3,6 °C, Temperatur innen 21,3 °C.

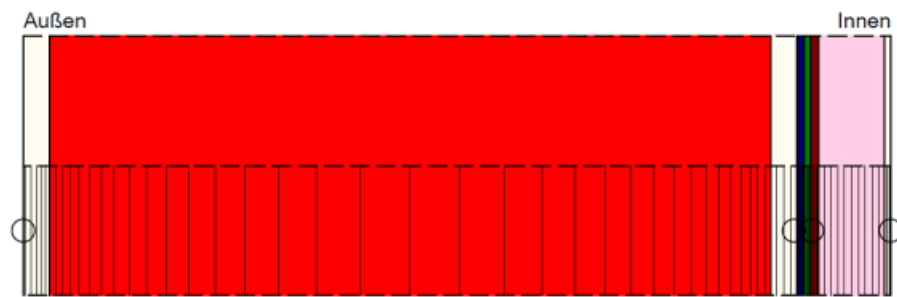
- *Kalkputz	0,02 m
 	- *Mischmauerwerk	0,55 m
 	- *Kalkputz	0,02 m
 	- *Cyclo	0,001 m
 	- *F120_B_Mörtel 20 (Latexschaummörtel)	0,005 m
 	- *F120_A_Mörtel38 (reversibel)	0,005 m
 	- *Klebemörtel	0,006 m
 	- *Aerogeldämmputz	0,05 m
 	- *Rotkalkgrund	0,005 m

Gesamtdicke: 0,66 m  
 Wärmedurchlasswiderstand: 2,26 m<sup>2</sup>K/W  
 U-Wert: 0,41 W/m<sup>2</sup>K

Bild 164:  
 Beispiel für den Einsatz des neu entwickelten, reversiblen Mörtels, hier mit Ae-  
 rogel-Dämmputz, Feld 11.

Bild 164 zeigt den Schichtenaufbau des reversiblen Mörtelsystems bestehend aus Cyclododecan, welches ca. 0,2 mm stark (in WUFI® aus rechtechnischen Gründen mit einer Schichtdicke von 1 mm eingegeben), in zweimaligem Auftrag, aus der Schmelze, mit einer beheizbaren Spritzpistole aufgetragen wurde. Bild 165 und Bild 166 zeigen den Auftrag. Danach wurde ein 2-5 mm starker Latex-Schaummörtel (Nr. 20) und eine silikatisch gebundene Deckschicht, (Leichtmörtel Nr. 38), ca. 5-15 mm aufgebracht, siehe Bild 167.

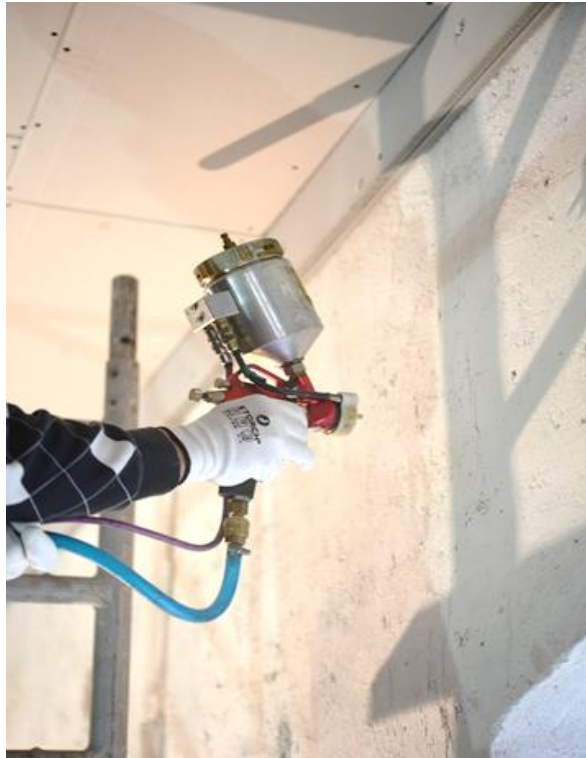
Bild 165:  
Auftrag Cyclododecan als Schmelze mit einer beheizten Sprühpistole und Luftdruck.

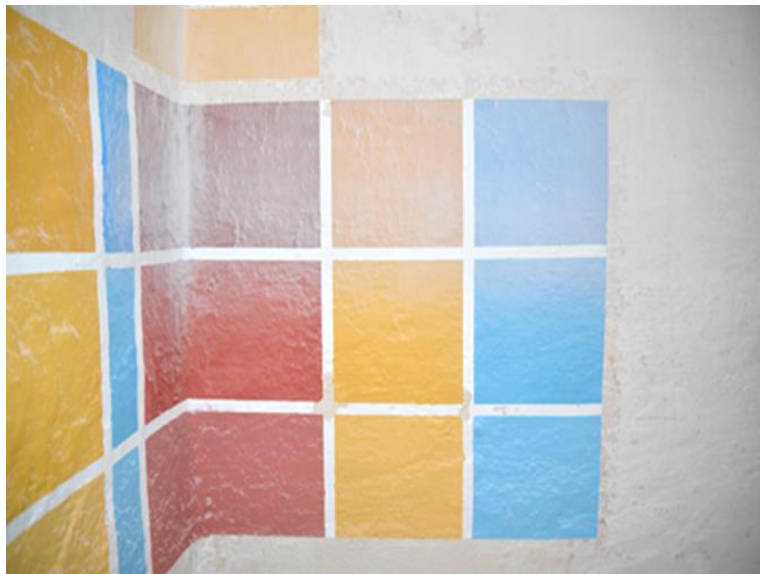
Bild 166:  
Farbmatrizes während Auftrag des Cyclododecans.

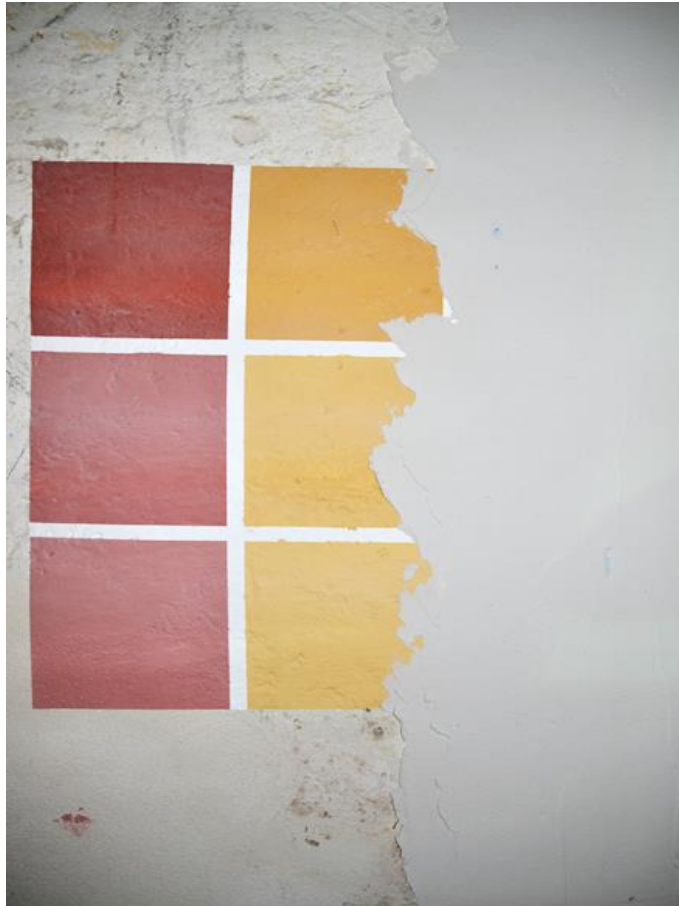
Bild 167:  
Auftrag des Latex-Leichtmörtels.

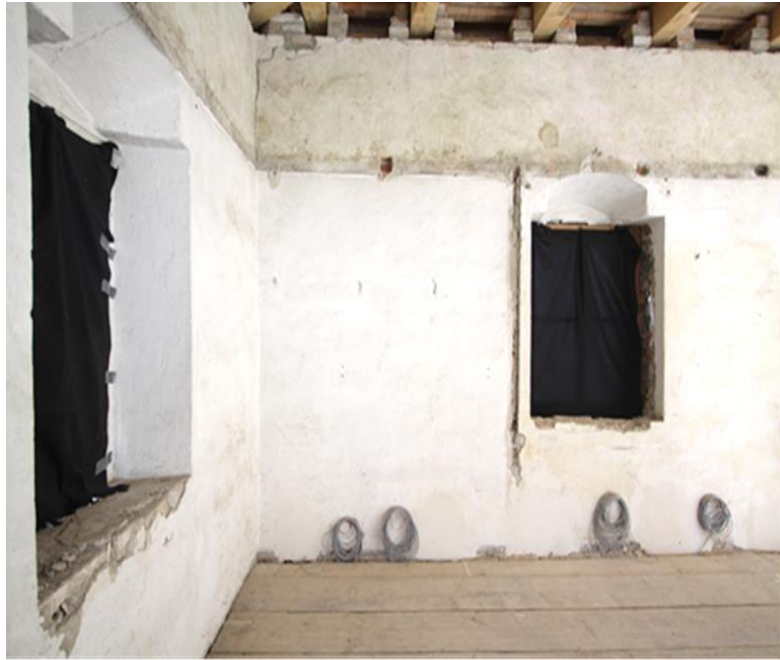
Bild 168:  
Feld 12 und 13 (Wandabschnitt neben dem linken Fenster und rechte Wand)  
vor dem Einbau der Innendämmung, Oktober 2013.

Die Reinigung der gesamten Bestandswand erfolgte trocken mit dem Pinsel oder dem „akapad“ Schwamm weich. Wo notwendig wurden Ablösungen der Malschichten mit Celluloseleim gefestigt. Anschließend erfolgte der bereits genannte partielle Auftrag der Farbmatrix. Bild 168 und Bild 169 zeigen exemplarisch Feld 12 und 13 vor dem Einbau der Innendämmung.

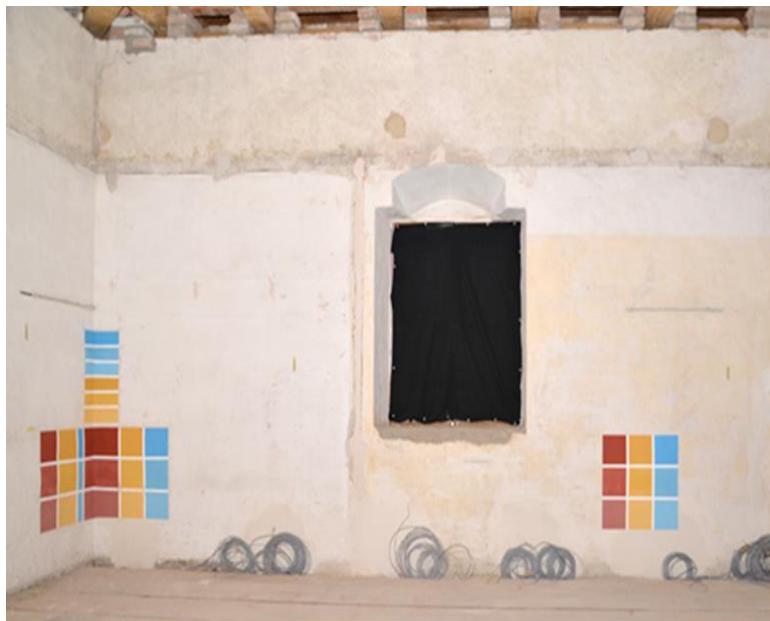
Bild 169:  
Wandansicht mit Testfarbfelder zur Überprüfung der Reversibilität an Feld 12  
und 13, vor Einbau der Innendämmungen.

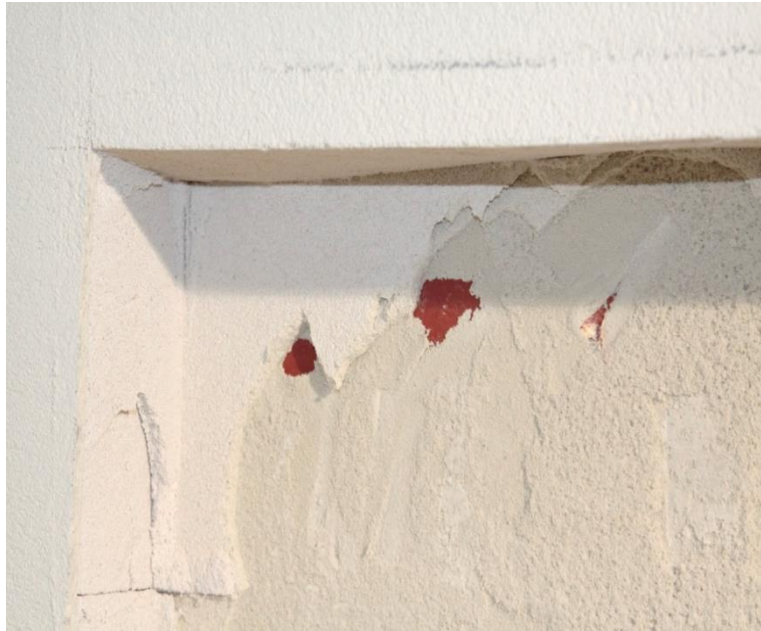
Bild 171:  
Partielle Versuchsfeldöffnung, Feld 13. Unter dem Dämmstoff wird der reversible Mörtel sichtbar und erste Bereiche der verdeckten Farbfassung / Farmatrix.

Zur Überprüfung der bauphysikalischen Wirkungsweise und der Reversibilität wurden die Innendämmungen im Frühjahr 2016 partiell im Bereich der Farbmatriizes geöffnet. Bild 170, Bild 171 und Bild 172 zeigen exemplarisch Bearbeitungsschritte während des Rückbaus des Innendämmsystems von Feld 13.

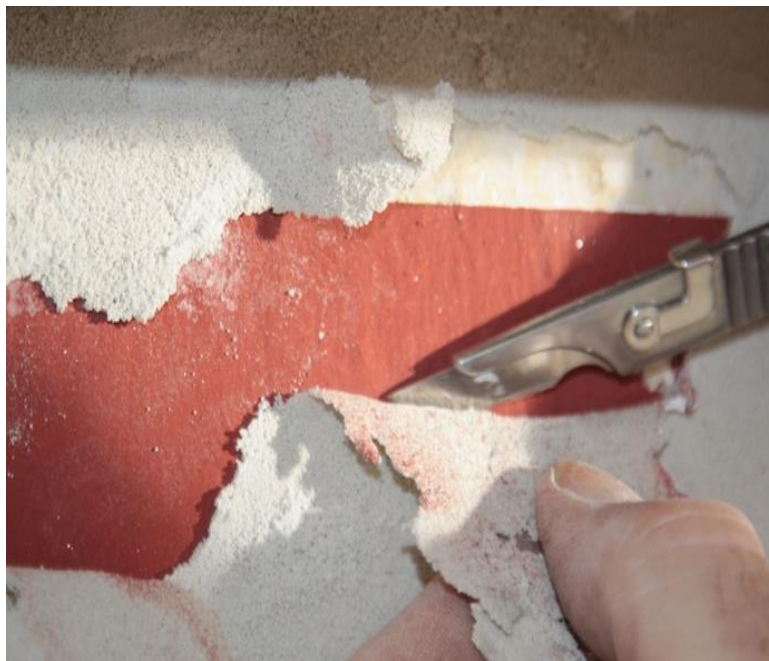
Bild 172:  
Restauratorische Abnahme des Latex-Leichtmörtels mit dem Skalpell, am Feld 13.01.

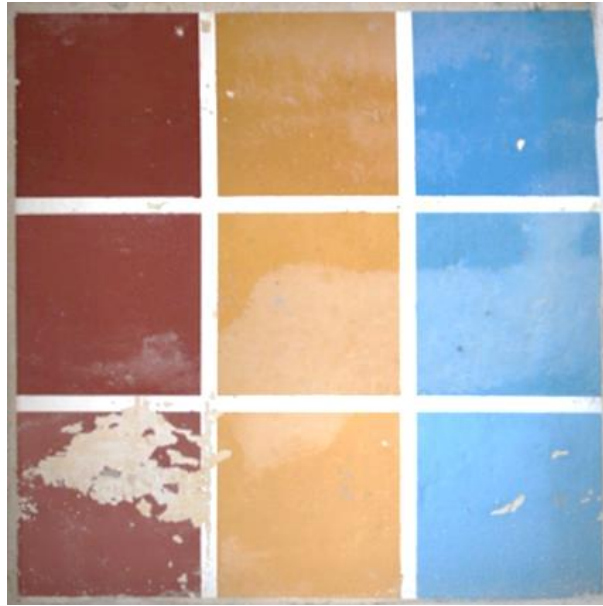
Bild 174:  
Farbmatrix nach partiellem Rückbau der Innendämmung, Feld 13

In Bild 173 ist die Farbmatrix vor dem Einbau der Innendämmung abgebildet. Im direkten Vergleich darunter ist in Bild 174 die gleiche Farbmatrix abgebildet, jedoch nach der partiellen Bauteilöffnung. Die Dauer der Innendämmanwendung betrug knapp 2 ½ Jahre. In der unteren Hälfte des Feldes (Bild 174) sind noch Reste des flüchtigen Bindemittels Cyclododecan zusehen, Detailaufnahmen siehe Bild 175 und Bild 176. Bis auf das Feld links unten (13.07) ließen sich die Farbfelder gut freilegen.

Auf Bild 174 ist das Cyclododecan als weißer, milchiger Belag auf der gelben Farbschicht zu erkennen. Ebenfalls sind kleine, weiße, kugelförmige Materialien zu erkennen. Dies sind verbleibende Rückstände vom Latexmörtel nach dessen Abnahme. Das Cyclododecan hatte sich, bis zum Zeitpunkt der Freilegung, nur teilweise verflüchtigt. Im genannten Beispiel ist es noch zu ca. 30 % vorhanden. Die Verflüchtigung des Cyclododecans lässt sich unter anderem durch das sehr diffusionsoffene Innendämmmaterial (Minerale Dämmplatte) erklären.

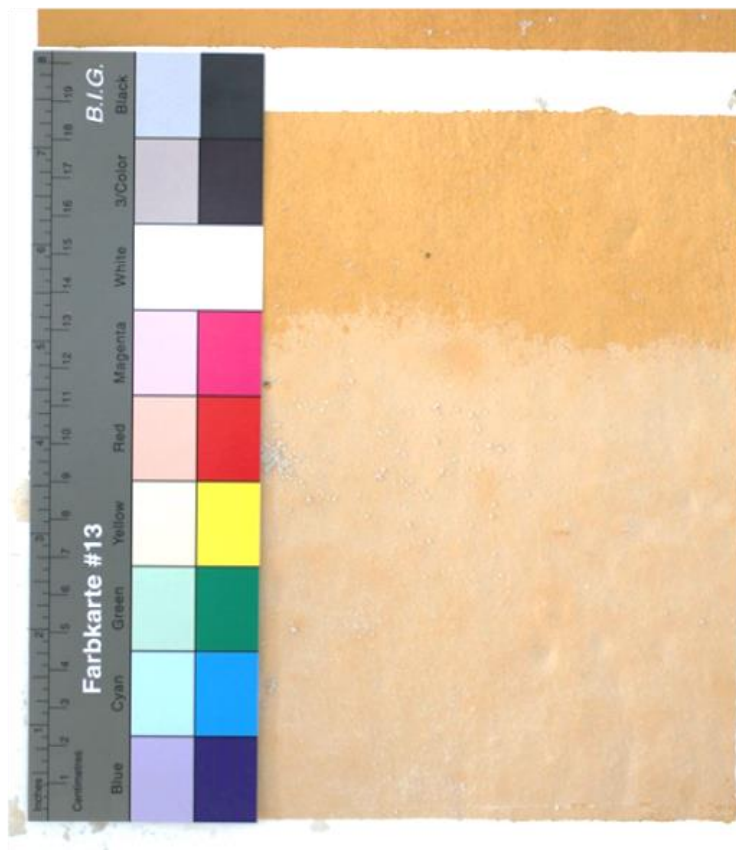
Bild 175:  
Detail, Farbmatrix nach partiellem Rückbau der Innendämmung mit Weiß-

schleier durch das noch aufliegende Cyclododecan.

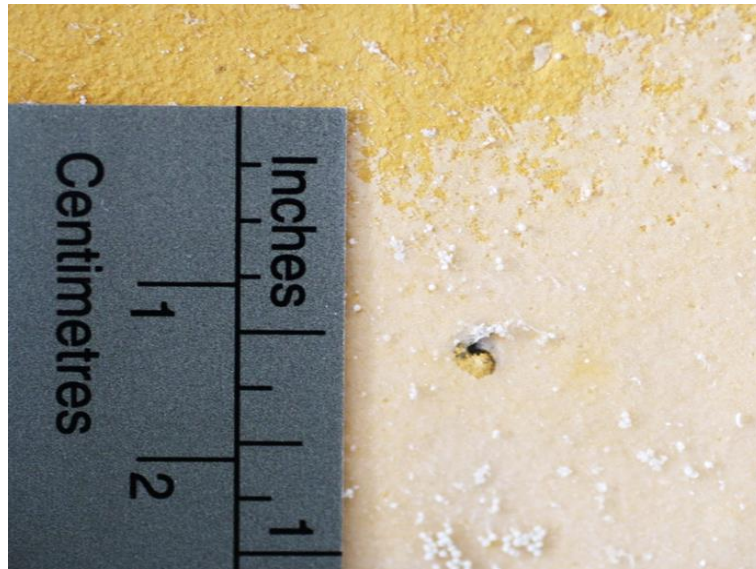
Bild 176:  
Detail, Farbmatrix nach partiellem Rückbau der Innendämmung mit Resten des Cyclododecans und des Latexmörtels.

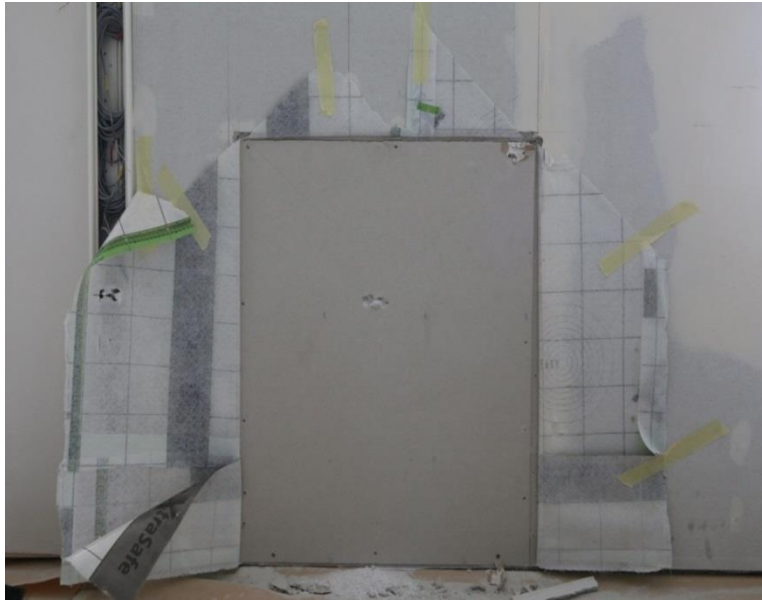
Bild 178:  
Partielle Versuchsfeldöffnung, nach Entfernen der Gipskartonplatte, Feld 6.

Zur Überprüfung der bauphysikalischen Wirkungsweise und der Reversibilität wurden die Innendämmungen im Sommer 2016 partiell im Bereich der Farbmatrize geöffnet. Bild 178 bis Bild 181 zeigen exemplarisch einige Bearbeitungsschritte während des Rückbaus des Trockenbau-Innendämmsystems mit Perlite-Schüttung und Japanpapier-Kaschierung als temporärem Schutz der originalen Fassungen an Feld 6. In Bild 182 ist die Farbmatrize vor Einbau Innendämmung und in Bild 183 nach Ende des Versuchs dargestellt.

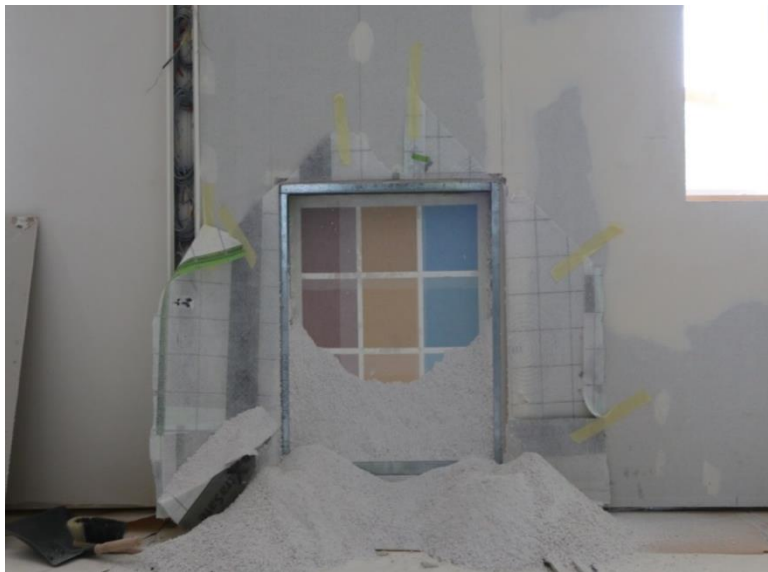
Bild 179:  
Partielle Versuchsfeldöffnung, Feld 6.

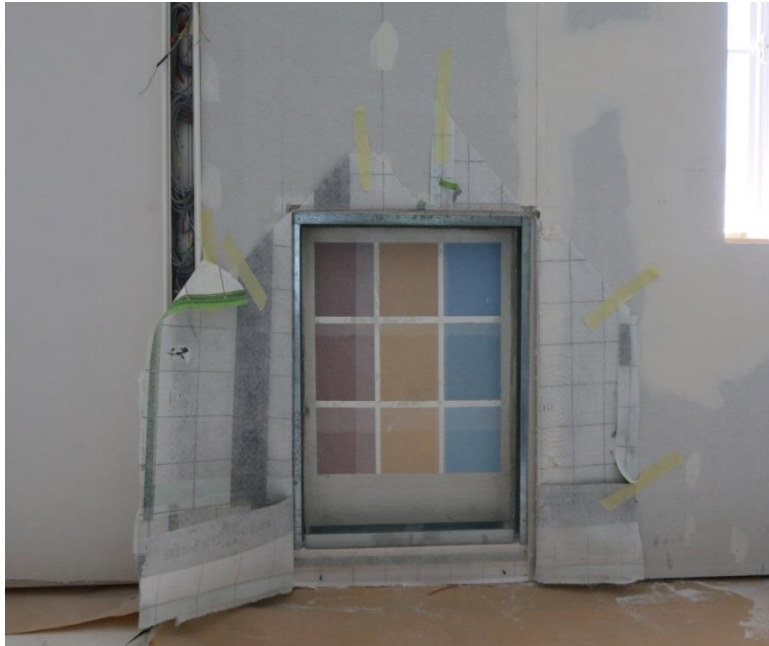
Bild 180:  
Partielle Versuchsfeldöffnung nach Entnahme des Dämmstoffs, vor Abnahme  
des Japanpapiers, Feld 6.

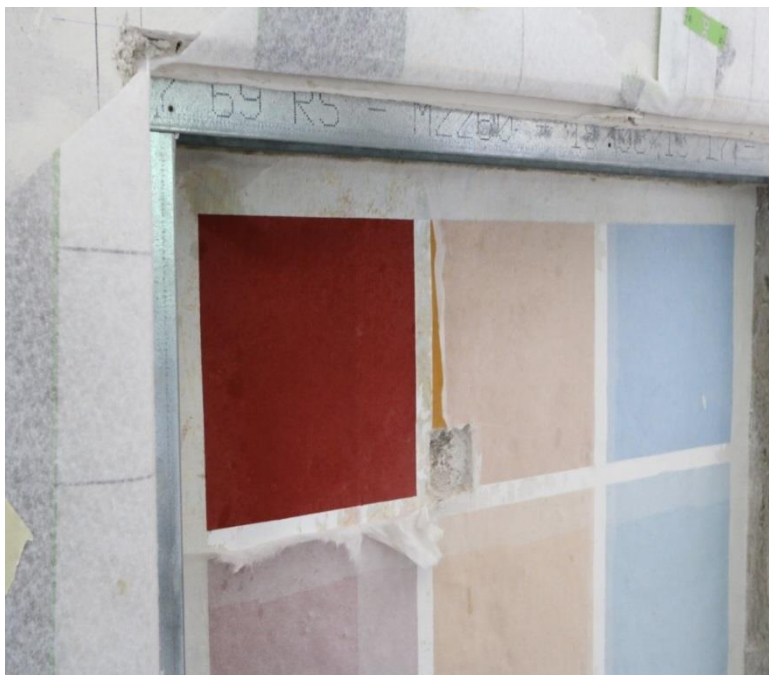
Bild 181:  
Partielle Versuchsfeldöffnung – Abnahme des Japanpapiers, Feld 6.

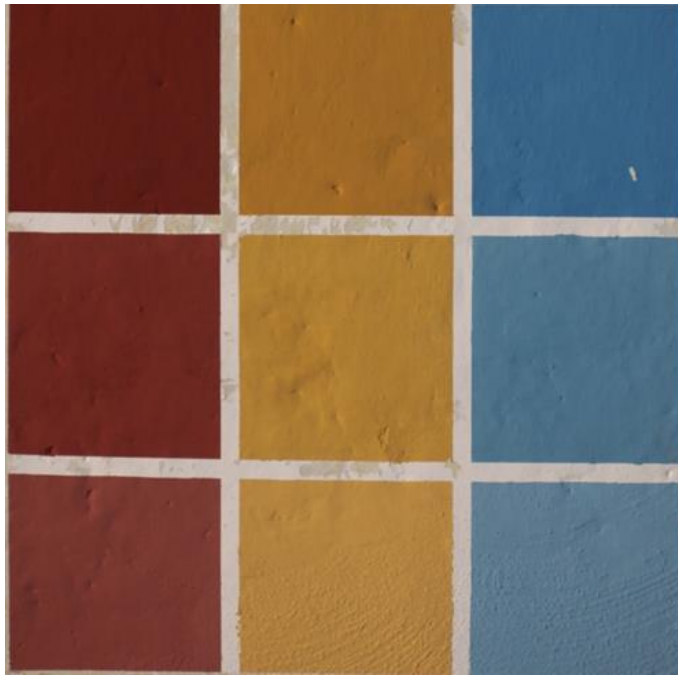
Bild 182:  
Farbmatrix vor Einbau der Innendämmung, Feld 6.
