IBP-Bericht RK-022/2013/294

Vakuumdämmung mit Klebmatte im Altbau

Antragsforschung

Bundesinstitut für Bau-, Stadt- und Raumforschung
(BBSR) Forschungsinitiative Zukunft Bau

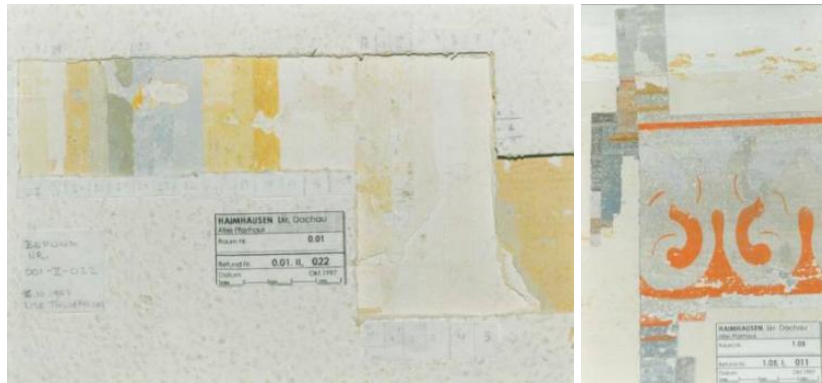
Bild 1:
Freilegungstreppe historischer Farbfassungen in einem Pfarrhaus aus dem 16. Jahrhundert in Haimhausen nahe München (Foto: Klaus Klarner, Restaurator, München).

nicht mehr rückgängig machbare Schädigung dieser Schichten. Bei dem Rückbau eines Innendämmsystems kann bei einer entsprechend guten Haftung des Klebers der Bestandputz mit verloren gehen. Ein Beispiel, was alles unter oberflächennahen Schichten zu verstehen ist, zeigt Bild 1. Die in diesem Beispiel freigelegten Schichten dokumentieren einen Teil der Geschichte des Gebäudes und geben einen einmaligen Einblick in den Geschmack der jeweiligen Zeit.

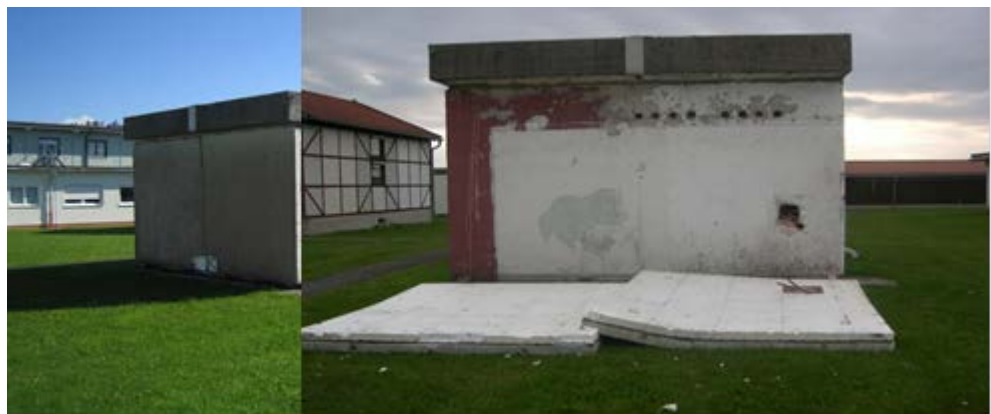
Bild 2:
Für das Forschungsprojekt erforderliche Umbauarbeiten des bestehenden Versuchsgebäudes H-4 am Freigelände des Fraunhofer IBP, Rückbau einer vorhandenen Außendämmung.

Für die Durchführung der Versuche konnte das bestehende Versuchsgebäude H-4 auf dem Freigelände des Fraunhofer-IBP genutzt werden. Das Gebäude ist ein Bau aus den 1950iger Jahren und entstand in den Anfängen des Instituts- teils Holzkirchen. Das Mauerwerk besteht aus einem Hochlochziegel, beidseitig verputzt, mit einer Gesamtdicke von ca. 34 cm. Für die Nutzung für dieses Forschungsprojekte waren einige Umbauarbeiten erforderlich. So wurden bestehende Versuchseinbauten an der Fassade und gemauerte/betonierte Inneneinbauten rückgebaut. Zusätzlich wurde die Inneneinrichtung entfernt, Mauerwerksöffnungen verschlossen sowie Putzschäden ausgebessert. Außerdem erfolgte ein Rückbau der Elektroinstallation, soweit für die Innendämmung erforderlich. Vorbereitungen zur Installation der Messtechnik, wie Instandsetzung, Glasfaserkabel und Test des Intranet-Anschlusses erfolgten ebenfalls. In Bild 2 ist das Versuchsgebäude mit den Rückbauarbeiten an der Fassade dargestellt.

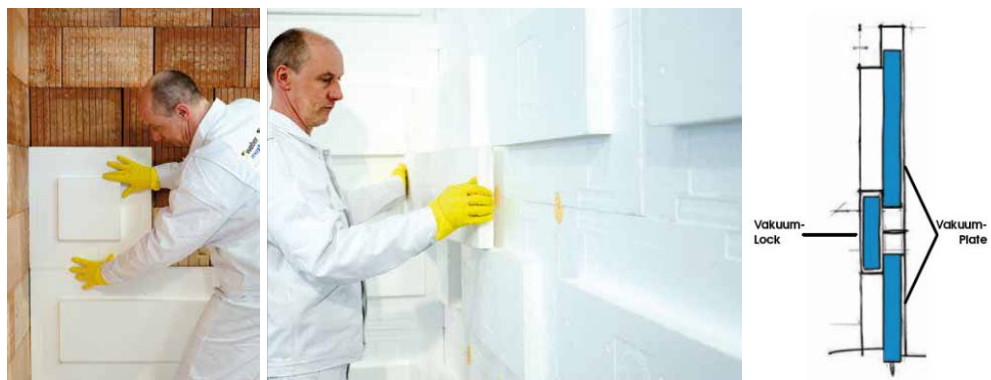
Bild 4:
VIP für zweilagige Innendämmanwendung mit vollflächiger Verklebung und Polystyrol Kaschierung. Dieses System wurde zur Anwendung ausgewählt. Quelle: Weber-St.Gobain, Typ Lock-Plate.

Für die spezielle Versuchsanordnung in diesem Forschungsprojekt wurde ein System gesucht, bei dem die Anforderungen einer speziellen horizontalen Abdichtung in der Wandebene möglichst wärmebrückenfrei realisiert werden können. In Bild 3 und 4 sind zwei unterschiedliche VIP Systeme dargestellt. Bild 3 zeigt ein einlagiges System, wie es in dieser oder ähnlicher Form von verschiedenen Herstellern angeboten wird. Nachteilig ist hier die große Wärmebrückenwirkung von Ausgleichsflächen oder einer zusätzlichen horizontalen Abdichtung. Bild 4 zeigt ein zweilagiges Innendämmsystem, bei dem die Wärmebrücken weitestgehend minimiert werden können. Damit eignet sich dieses System sehr gut für die gezielte Untersuchung der Hinterströmungssicherung mit einer horizontalen Abdichtung.

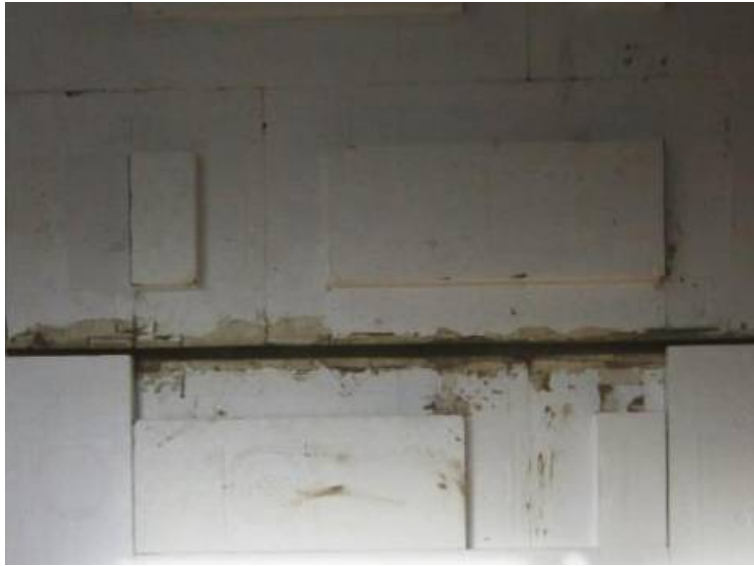
Bild 11:

Grundplatte der VIP Innendämmung mit horizontaler Abdichtung. Über die Abdichtung wird mit einer Deckplatte mit VIP Element überdämmt. Die VIP Elemente sind in Polystyrol als Schutzmantel mit kürzbarem Randstreifen eingebettet.

Die Herstellung der horizontalen Abdichtung brachte weitere Herausforderungen mit sich. Um sicher zu stellen, dass die horizontale Abdichtung auch dicht eingebaut wird, war eine Sichtkontrolle erforderlich. Die Abdichtung konnte deshalb nur an einem Plattenstoß hergestellt werden. Durch die Breite der Abdichtung von ca. 2-3 Zentimetern entsteht eine wesentliche Wärmebrücke an dieser Stelle. Um diese Wärmebrücke zu vermeiden wurde ein VIP-System gewählt, das zweilagig ausgeführt wird. Damit war es möglich, eine dichte Fugenausbildung und eine weitestgehende wärmebrückenfreie Innendämmung herzustellen. In Abbildung 11 ist die bereits fertig montierte Grundplatte mit einer horizontalen Abdichtung zu sehen. Die Abdichtung wird mit einer Deckplatte, die ein VIP Element enthält, überdämmt.

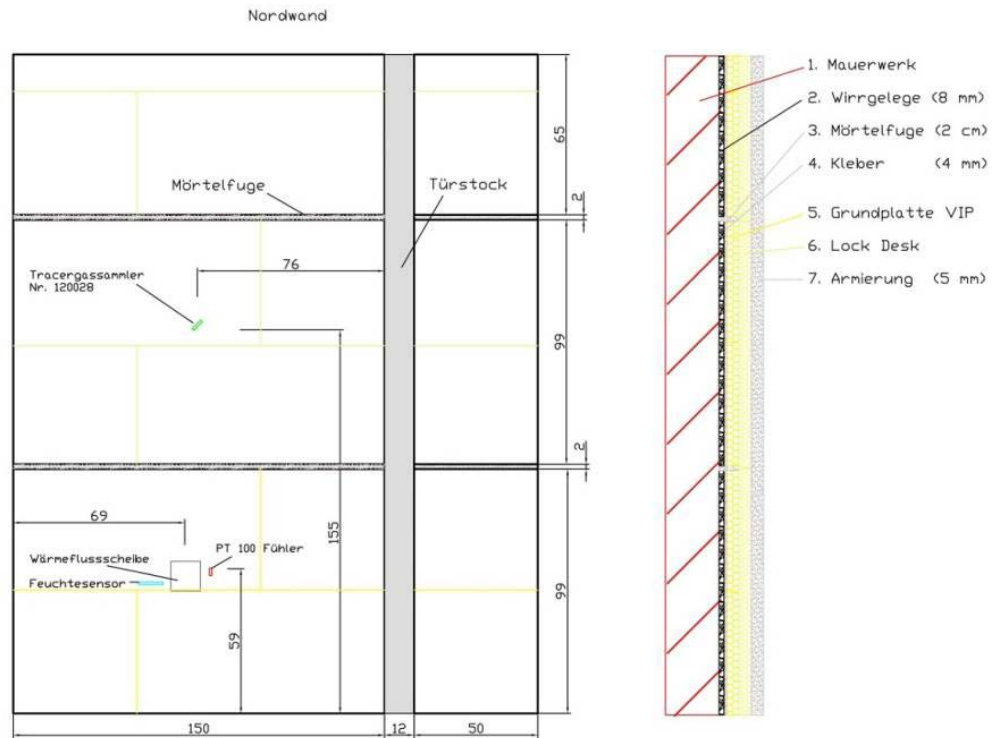
Bild 13 zeigt die Anordnung der Messachsen und Tracergas Sampler auf der Nordseite des Versuchsgebäudes. Zusätzlich ist die Anordnung der horizontalen Abdichtungen mit dargestellt. Rechts im Bild 13 ist der Wandschnitt dargestellt. Die Hauptmessachse befindet sich im unteren Feld.

Die beiden Abdichtungsebenen sind mit mineralischem Mörtel ausgeführt.

Bild 13:
Ansicht Wand Nord mit Messaufbau und Abdichtungsebenen.

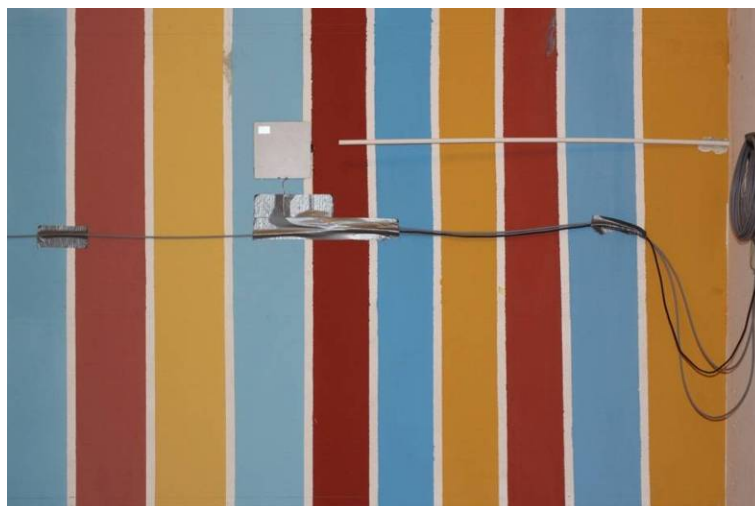
Bild 16:
Ansicht der Südwand mit Farbanstrich und Messtechnik.

Die Bilder 16 und 17 zeigen die vorbereitenden Wände Süd und Ost mit Anstrich, Messachse und teilweise mit aufgedübelter Klebmatte.

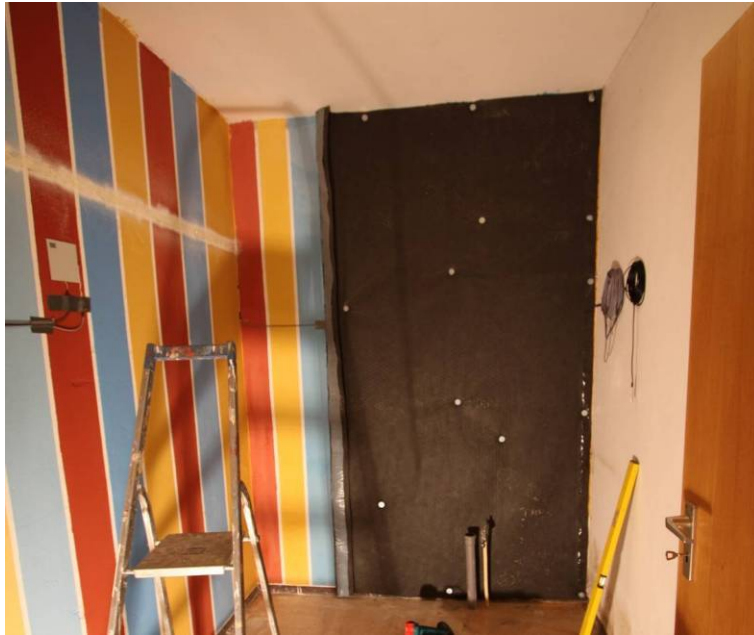
Bild 17:
Messkonzept mit Anordnung der Sensoren und Messachsen im Versuchsgelände mit den Wänden Ost und Süd.

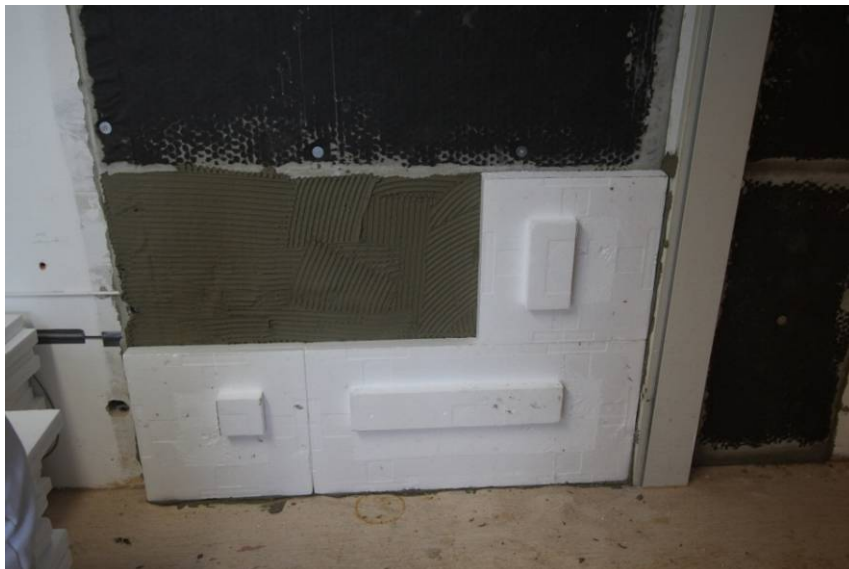
Bild 18:
Anordnung der umlaufenden (grauer Fugenstreifen) Abdichtung mit Anarbeitung der unteren VIP Dämmplatte mit Klebemörtel bis zur ersten horizontalen Zwischenabdichtung bei der Wand Nord.

Die nachfolgenden Bilder 18 und 19 zeigen den Einbau der Innendämmung während der unterschiedlichen Verarbeitungsschritte.

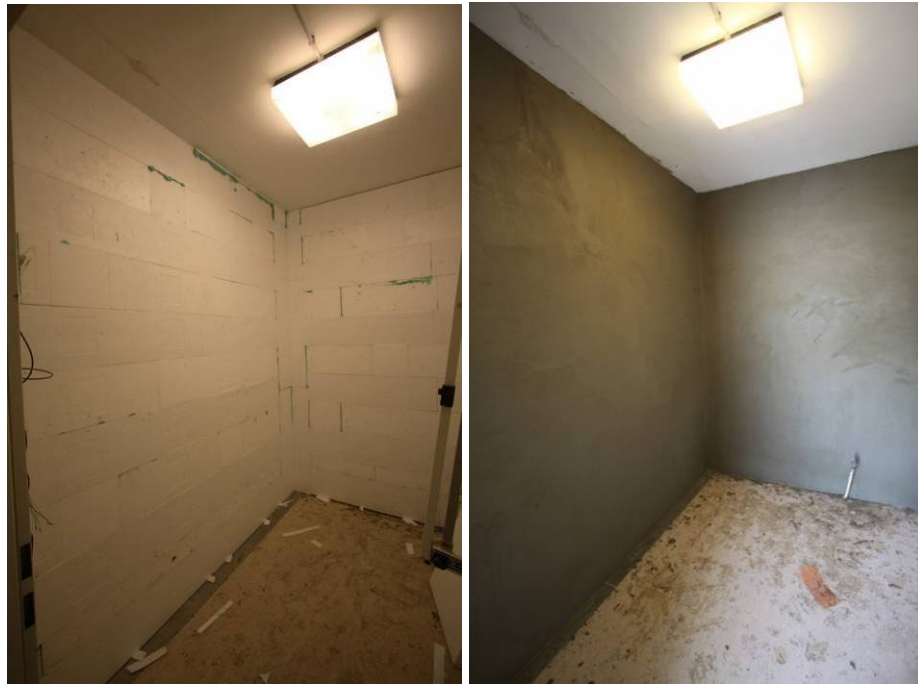
Bild 19:

Das linke Bild zeigt die Innendämmung fertig montiert mit Grund- und Deckenelemente vor dem Verputzen der Wände Ost und Süd. Das rechte Bild zeigt den kompletten Systemaufbau mit Armierungsputz als fertige Oberfläche für den Versuchsaufbau.

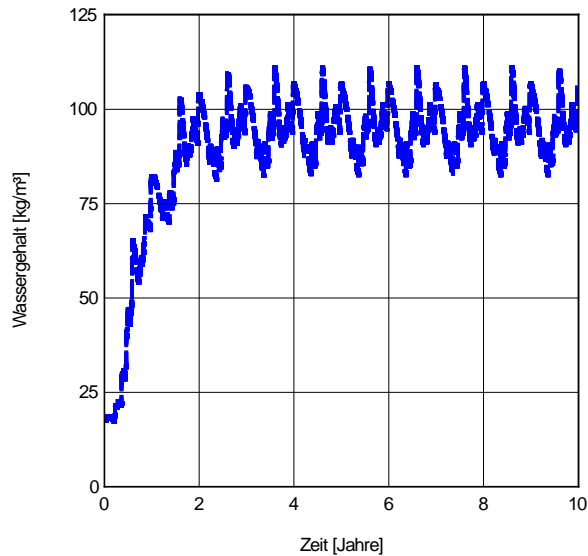
Bild 21:
Mit WUFI-1D[®] berechneter Verlauf des Wassergehaltes des ungedämmten Ziegelmauerwerks.

Da es bei einem massiven Wandaufbau mehrere Jahre dauert, bis ein eingeschwungener Zustand erreicht ist, zweidimensionalen Berechnungen aber sehr langwierig sind, wird zunächst eine eindimensionale Berechnung der berechneten Originalwand durchgeführt, um damit einen geeigneten Ausgangswert für den mittleren Wassergehalt des Mauerwerks zu erhalten. Abbildung 21 zeigt für einen Zeitraum von zehn Jahren den Verlauf des Wassergehaltes des Ziegelmauerwerks.

Nach etwa 4 Jahren ist der eingeschwungene Zustand erreicht. Das Ziegelmauerwerk weist dabei einen mittleren Wassergehalt von ca. 90 kg/m² auf. Bild 22 zeigt für die ungedämmte Bestandswand die Rechenergebnisse mit diesem Anfangswassergehalt von 90 kg/m². Dieser Wert wird für alle folgenden Berechnungen als Ausgangsfeuchte zugrunde gelegt, wobei bei den folgenden Berechnungen jeweils ein Zeitraum von vier Jahren berechnet wird.

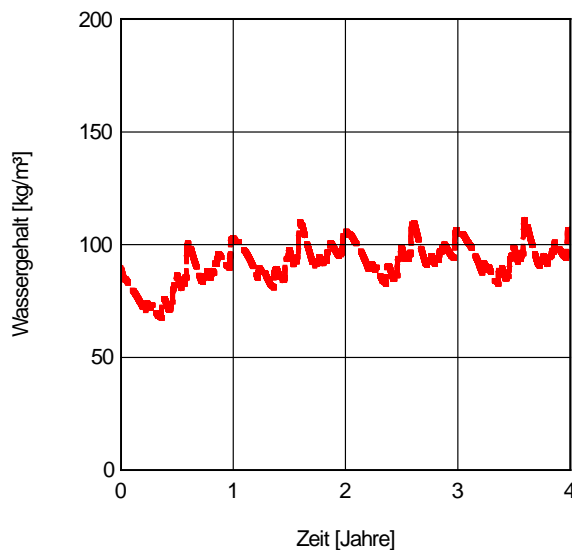
Bild 22:
Berechneter Verlauf des Wassergehaltes des ungedämmten Ziegelmauerwerks bei einer mittleren Ausgangsfeuchte von 90 kg/m².

In Abbildung 23 ist das Ergebnis für das gedämmte Mauerwerk dargestellt. Mit der Innendämmung ergibt sich ein deutlich anderes Bild, wie aus dem Vergleich des in Abbildung 23 dargestellten Ergebnisses mit dem von Abbildung 22 ersichtlich.

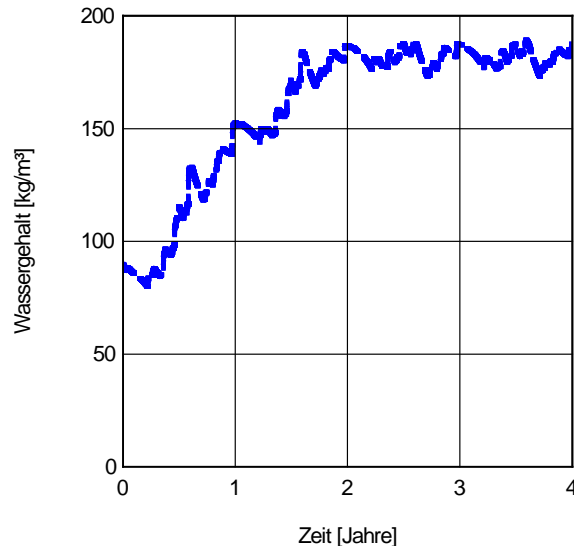
Bild 23:

Berechneter Verlauf des Wassergehaltes des mit VIP innen gedämmten Ziegelmauerwerks ohne zusätzlichen Regenschutz zeigt einen Anstieg der Feuchtebelastung auf bis zu 190 kg/m^2 nach 2 Jahren.

Der Wassergehalt ist nun nahezu verdoppelt, was bedeutet, dass das Mauerwerk permanent Wassergehalte nahe der freien Wassersättigung von 190 kg/m^2 aufweist. Frostschäden sind somit auf jeden Fall zu erwarten und es müssen deshalb im Zuge der Innendämmung unbedingt Maßnahmen zum Regenschutz durchgeführt werden. Eine Möglichkeit besteht darin, durch einen Anstrich oder eine Hydrophobierungsmaßnahme den Wasseraufnahmekoeffizienten der Außenbeschichtung zu reduzieren. Eine dementsprechende Berechnung zeigt, dass eine Absenkung des w -Wertes von $1 \text{ kg/m}^2/\text{h}$ auf $0,2 \text{ kg/m}^2/\text{h}$ bereits ausreicht, um niedrigere mittlere Wassergehalte des Mauerwerks zu erreichen als bei dem ungedämmten Originalzustand (Abbildung 24).

Vergleicht man dieses Ergebnis (Abbildung 25) mit dem Ergebnis für den Wandaufbau mit VIP (Abbildung 23), zeigt sich trotz des deutlich niedrigerem Wärmewiderstand der Mineralwolle und wesentlich höherem Trocknungspotential nach innen ein nahezu gleicher Verlauf des Wassergehaltes. Bei dem beim Versuchshaus vorliegenden Wandaufbau mit seinem außerordentlich niedrigen Dämmstandard ist somit weitgehend unabhängig von der Art der gewählten Innendämmung zur Vermeidung eines Feuchteschadens ein zusätzlicher Regenschutz unabdingbar.

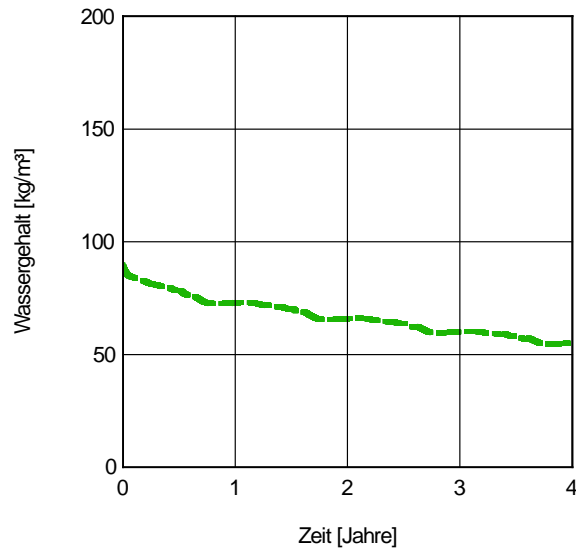
Bild 24:
Berechneter Verlauf des Wassergehaltes des mit VIP innen gedämmten Ziegel-
mauerwerks mit zusätzlichem Regenschutz (w -Wert auf $0,2 \text{ kg/m}^2\sqrt{\text{h}}$ abge-
senkt).

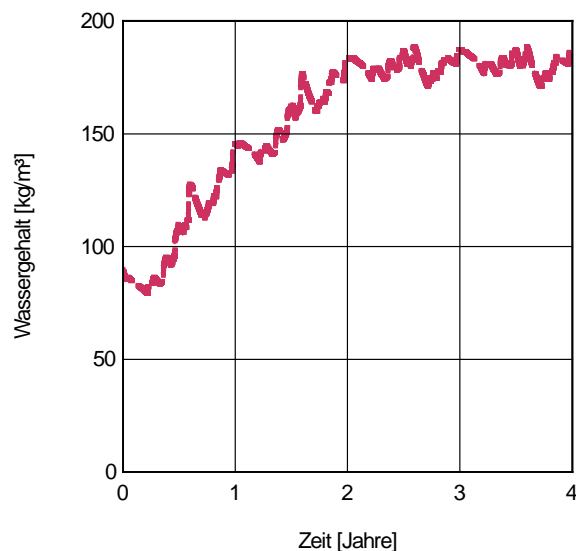
Bild 25:
Berechneter Wassergehalt des Ziegelmauerwerks mit Standard-Innendämmung
(8 cm Mineralwolle, Feuchteadaptive Dampfbremse, Gipskarton) ohne zusätzli-
chen Regenschutz.

Interessenhalber wurde zum Vergleich auch berechnet, welches Ergebnis sich
ohne Regenschutz bei einer „Standard-Innendämmung“ aus 8 cm Mineralwol-
le, Feuchteadaptiver Dampfbremse und Gipskarton ergeben würde (Abbildung
25).

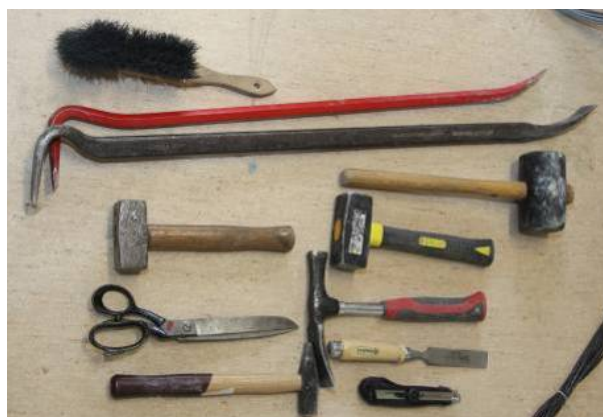
Bild 26:
Eingesetztes Werkzeug für den Rückbau des Innendämmsystems.

Der Rückbau der Innendämmung erfolgte mit handwerklichen Methoden. Die hierfür eingesetzten Werkzeuge (Bild 26) und durchgeführten Arbeitsschritte konnten von einem Monteur bewältigt werden. Im Bild 27 wurde zur Erläuterung des Schichtaufbaus Bauteilöffnung als Befundtreppe angelegt.

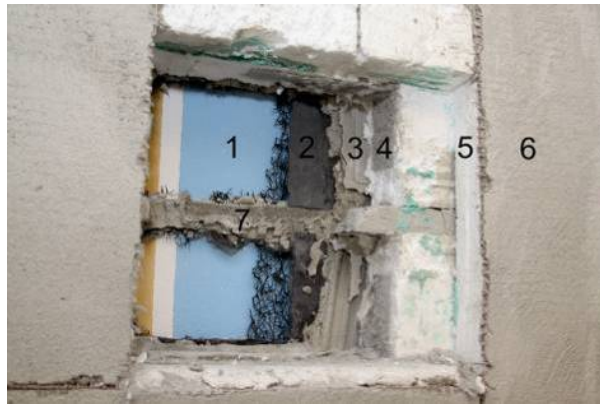
- 1 Wandoberfläche
- 2 Klebmatte
- 3 Kleber
- 4 VIP Grundelement
- 5 VIP Deckelement
- 6 Armierungsputz
- 7 Abdichtung

Bild 27:
Bauteilöffnung der Innendämmung als Befundtreppe auf der Ostwand.

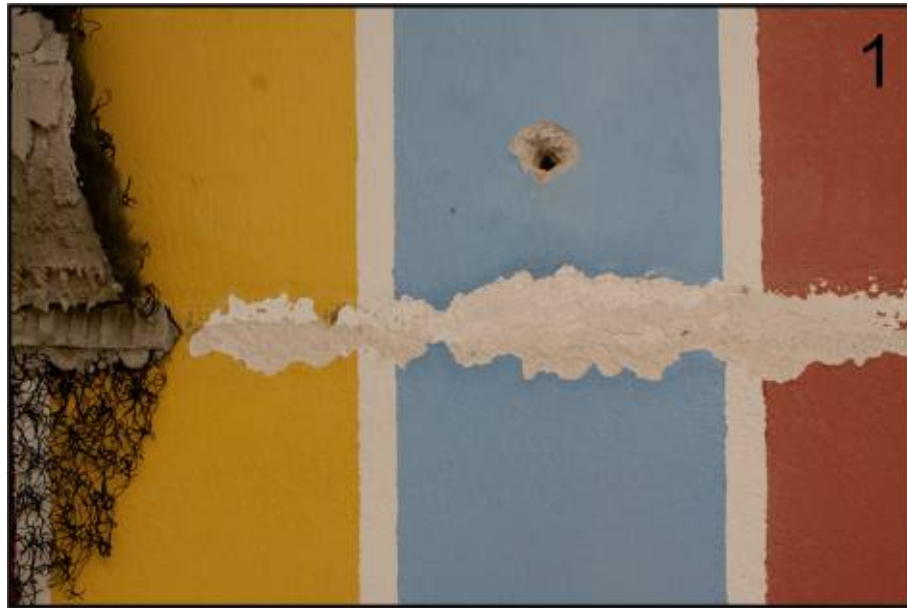
Bild 30:

Wand Süd mit Detailansicht 1 nach dem Rückbau in Höhe des Abdichtungsstreifens mit direkt auf die Oberfläche appliziertem zementärem Kleber (Abdichtung 2).

Bild 30 zeigt die Wand Süd mit Detailansicht 1 nach dem Rückbau in Höhe des Abdichtungsstreifens mit direkt auf die Oberfläche appliziertem zementärem Kleber (Abdichtung 2 „zementärer Kleber“). Es liegt in diesem Bereich nahezu ein Totalverlust der Farbschicht vor. Die Farbflächen gelb und blau sind mit Kalk-Kasein gestrichen. Der Farbwerte vor und nach der Innendämmanwendung sind in der Tabelle 5 wiedergegeben.

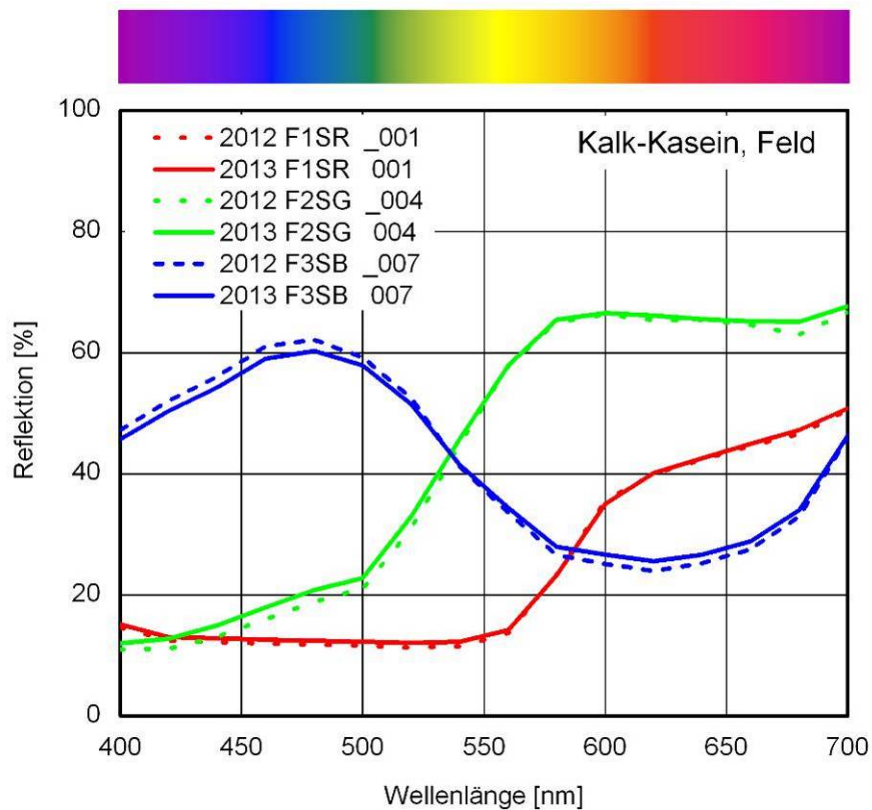
Bild 31:

Vergleich der Spektralkurven der Farbfläche Kalk-Kasein im Farbton rot, gelb und blau vor der Innendämmanwendung und danach. Es lassen sich keine wesentlichen Veränderungen erkennen.

Ein Vergleich der Spektralkurven für das Gelbe und Blaue Kalk-Kasein Feld lässt keine wesentlichen Unterschiede erkennen, siehe Bild 31.

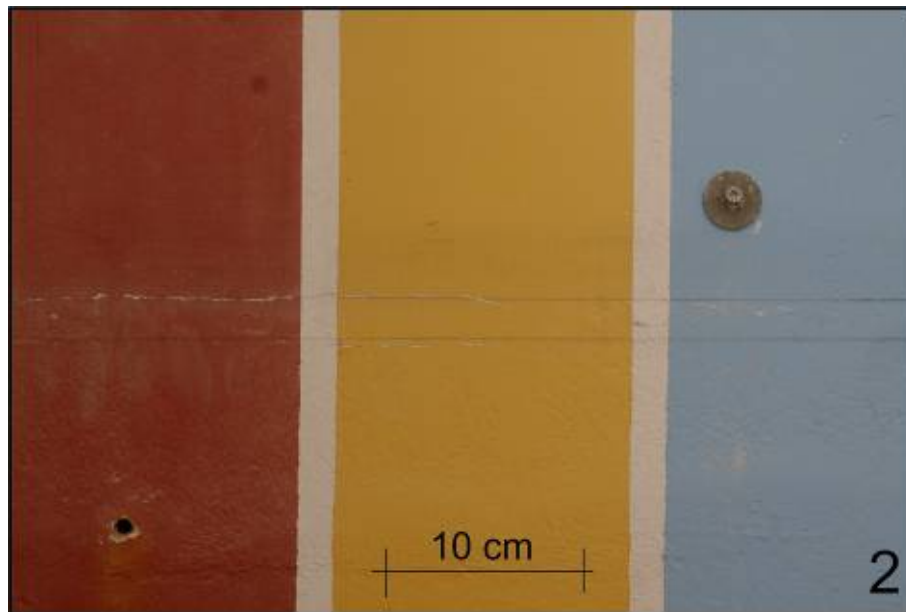
Bild 32:
Wand Süd mit Detailansicht 2 in Höhe der Abdichtung 1 „Dichtband“. Es sind kaum Schäden vorhanden. Bei dem Ausschneiden des Wirrgeleges für die Herstellung der Dichtungsebene wurde die Oberfläche unabsichtlich geritzt.

Bild 32 zeigt die Wand Süd mit Detailansicht 2 nach dem Rückbau in Höhe der Abdichtung, die mit komprimiertem Schaumstoff hergestellt wurde (Abdichtung 1 „Schaumstoff“). Es liegen in diesem Bereich kaum Schäden an der Farbschicht vor. Die Farbflächen rot, gelb und blau sind mit Emulsion gestrichen. Die Farbwerte vor und nach der Innendämmanwendung sind in der Tabelle 6 wiedergegeben.

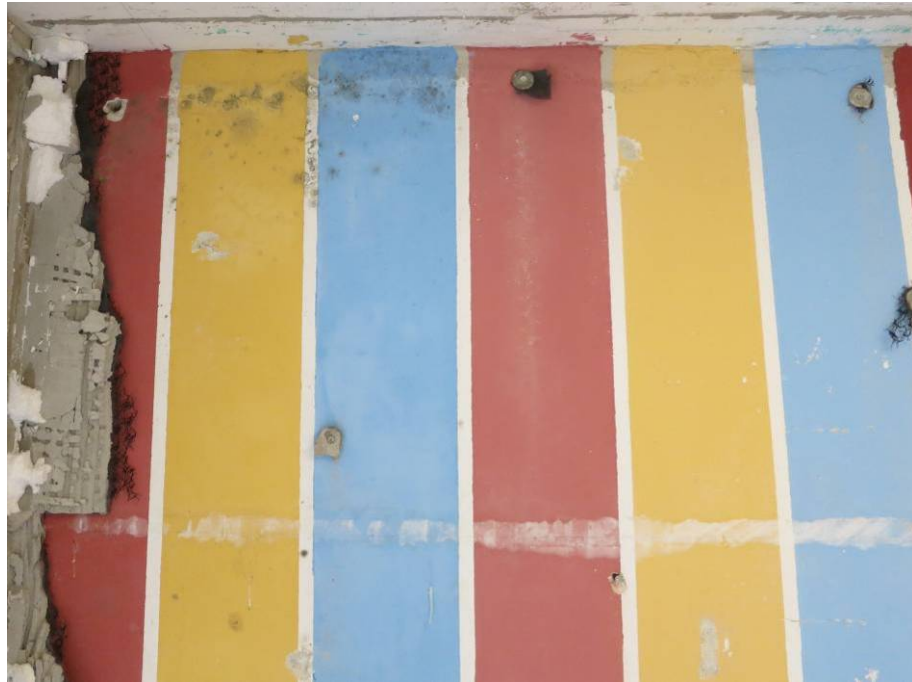
Bild 35:
Detailfeld 3 auf der Ostseite mit dem Bindemittelsystem Emulsion und Abdichtungsebene 4 "CCD". Es sind geringe mechanische Schäden vorhanden.

Bild 35 zeigt den linken oberen Teil der ostseitigen Außenwand. Im unteren Bildbereich ist noch das als Schutzfläche aufgetragene flüchtige Bindemittel Cyclododecan (CCD) zu erkennen. Im oberen Bereich ist ein Schimmelpilz Bewuchs zu erkennen. Hier wurde die obere Abdichtung gezielt undicht über eine ca. 2 mm breiten Spalt ausgeführt. Die linken drei Farbflächen aus Kalk-Kasein zeigen hierbei einen stärkeren Befall im Vergleich zu den rechten drei Farbflächen mit Emulsion.

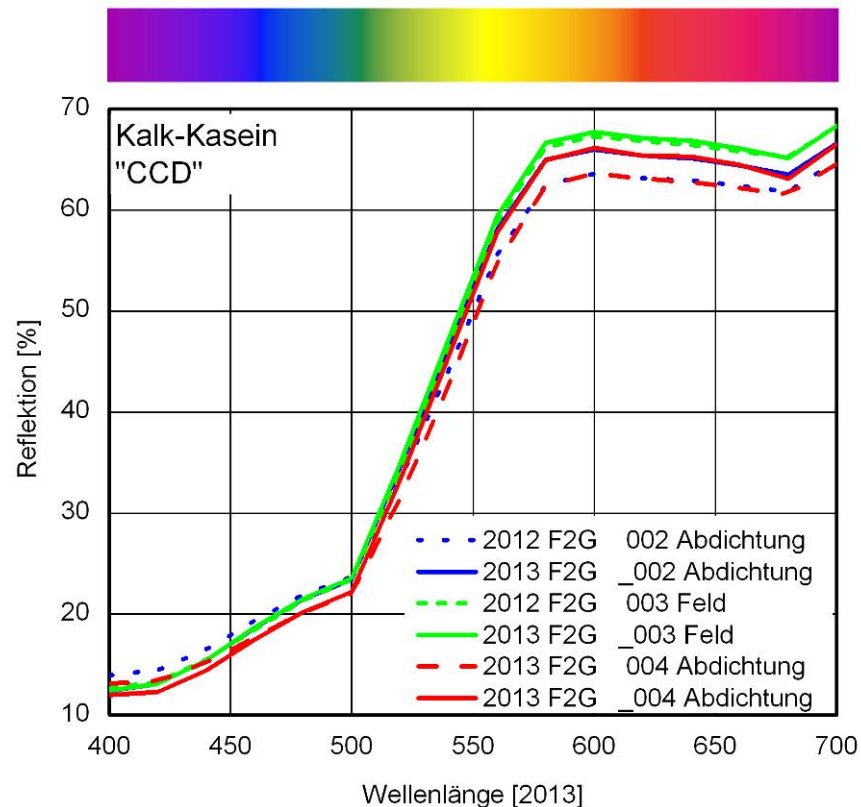
Bild 36:
Ein Vergleich der Spektralkurven der Farbfläche Kalk-Kasein auf der ostseitigen Außenwand.

Ein Vergleich der Spektralkurven in Bild 36 der Farbfläche Emulsion unter der „CCD“ Abdichtung 3 und 4 im Farbton gelb vor der Innendämmanwendung und danach lassen kaum Veränderungen erkennen. Aufgetragen sind die Farbmessungen im Feld unter der Klebmatte sowie unter der Abdichtung 3 und 4. Die Abweichungen sind nach der Innendämmanwendung geringer als vor dem Versuchseinbau.

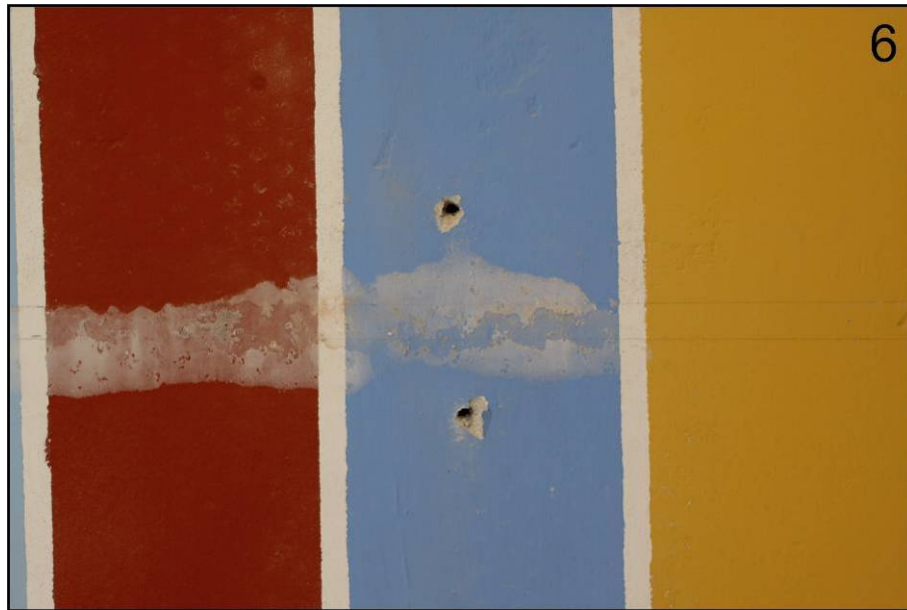
Bild 37:
Detailbild 6 mit Resten von CCD der Abdichtung 3. An den Farbtönen des Bindemittelsystems Zellulose-Leims können keine Veränderungen erkannt werden.

Bild 37 zeigt die Detailaufnahme von der ostseitigen Wand im unteren Bereich auf der Höhe der Abdichtung 3 mit zementären Kleber und CCD als Zwischenschicht. Die Messung der Reflektion in Bild 37 zeigt eine geringe Erhöhung nach dem Ausbau der Innendämmung. Die Werte des Farbraums L* zeigen sich entsprechend etwas erhöht wie in Tabelle 9 dargestellt. In Bild 38 ist der Verlauf der Spektralkurven dargestellt. Es zeigen sich nur geringe Veränderungen.

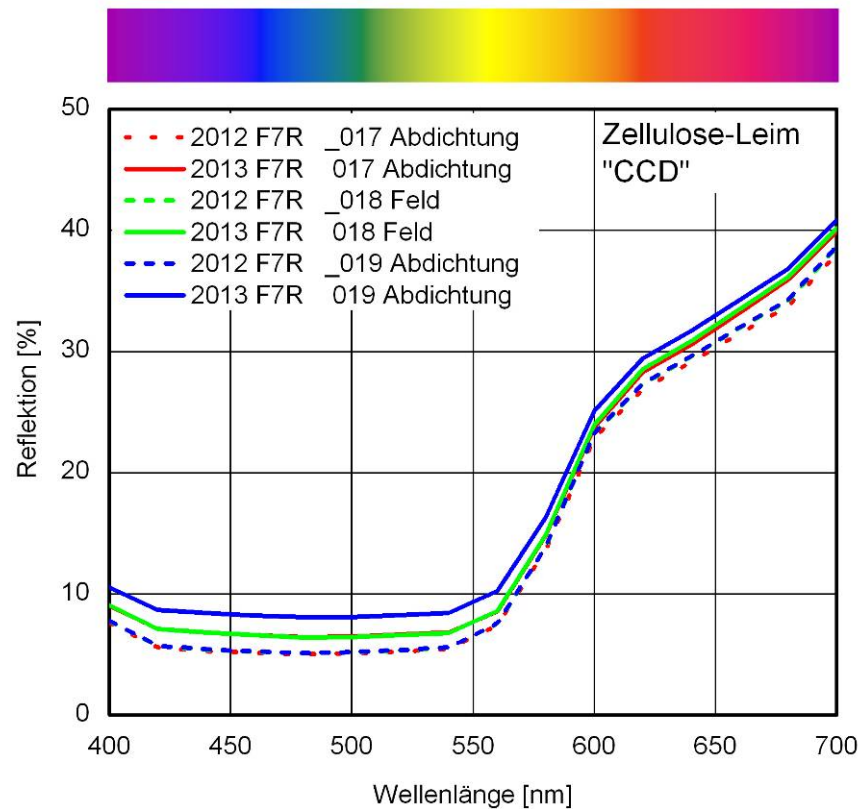
Bild 38:

Ein Vergleich der Spektralkurven der Farbfläche Zellulose-Leim unter den Abdichtungen 3 und 4 sowie Feldfläche unter der Klebmatte im Farbton rot, vor der Innendämmanwendung und danach lässt nur geringe Veränderungen erkennen.

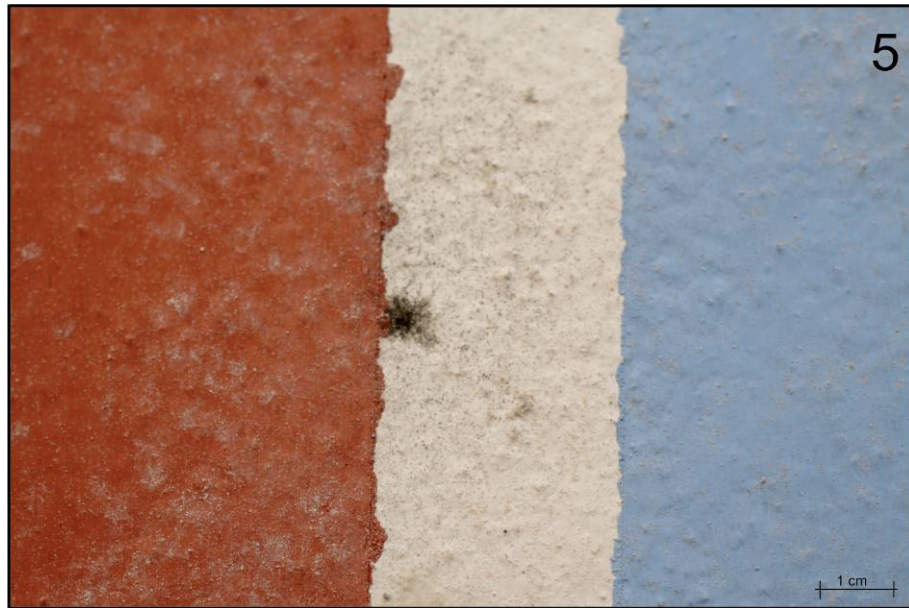
Bild 39:
 Detailaufnahme eines silikatischen Bindemittelsystems mit Schimmelpilz auf dem mit Innenwanddispersion gestrichenen Untergrund.

Im Detailfeld 5 (Bild 39) ist auf dem silikatischem Bindemittelsystem eine Farbveränderung an der Oberfläche erkennbar. Auf dem weißen Trennstreifen aus vorhandener Innenwanddispersion ist Schimmelpilzwachstum festzustellen. Die Tabelle 10 gibt die gemessenen Farbwerte wieder. In Bild 40 sind die Spektralkurven dargestellt. Die Veränderungen sind hier im Vergleich zu den anderen Bindemittelsystemen am geringsten ausgeprägt.

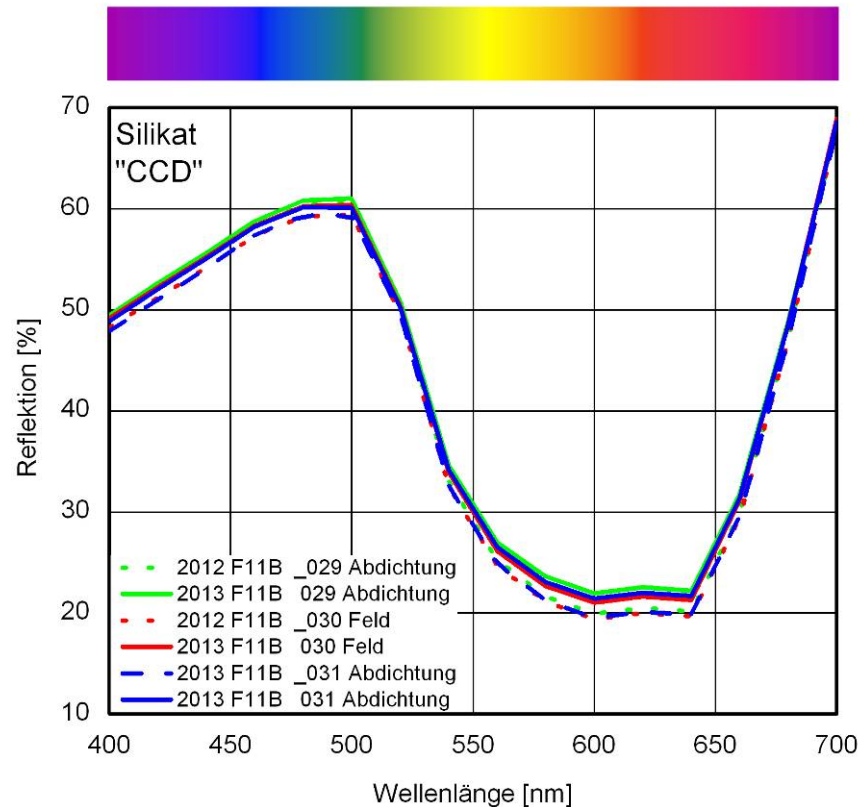
Bild 40:
Vergleich der Spektralkurven der Farbfläche Silikat unter den Abdichtungen 3 und 4 sowie der Feldfläche unter der Klebmatte im Farbton blau, vor und nach der Innendämmmanwendung.

Bild 40 zeigt die Spektralkurven des Bindemittelsystems Silikat im Farbton blau. Die Messungen vor dem Einbau liegen sehr eng beieinander. Nach der Innendämmmanwendung zeigt sich eine sehr geringe Erhöhung in der Reflektion. Die Werte danach liegen ebenfalls alle dicht beieinander.

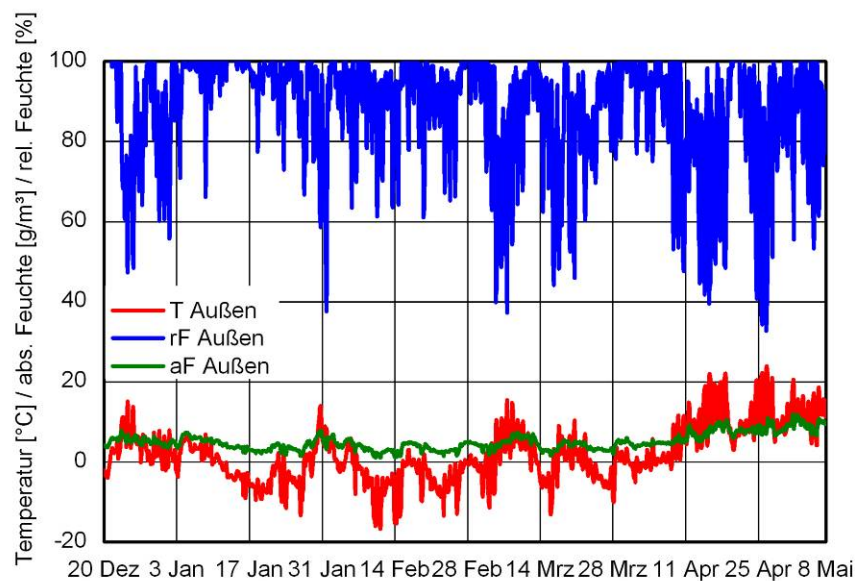
Bild 43:
Außenklima, gemessen an der Wetterstation am Fraunhofer IBP vom 20.12.2012 bis 8.5.2013.

In Bild 43 ist das für den gesamten Versuchszeitraum vorherrschende Außenklima dargestellt. Die Außentemperaturen zeigen eine lange Wintersaison 2012 / 2013 mit tiefen Temperaturen bis -17 °C.

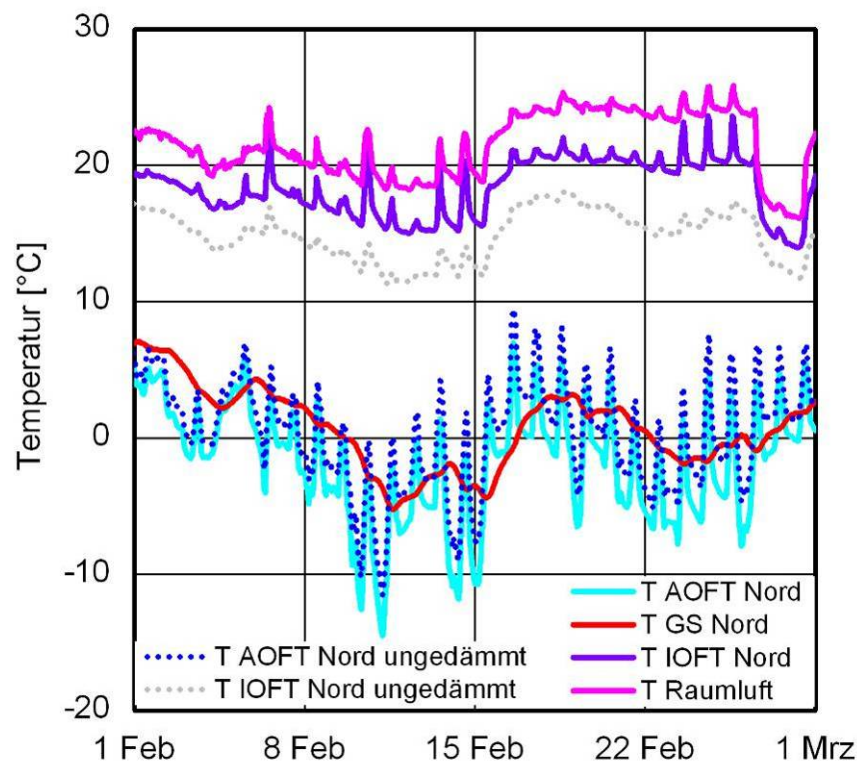
Bild 45:

Vergleich der Wand Nord im gedämmten Bereich mit nicht gedämmte Wandbereich zeigt den Unterschied im Temperaturverlauf der Oberflächentemperaturen und Grenzschichttemperatur zwischen Innendämmung und ehemaliger originaler Innenoberfläche.

Ein Vergleich der Messdaten (Bild 44) an der Wand Nord im gedämmten Bereich mit nicht gedämmte Wandbereiche zeigt den Unterschied im Temperaturverlauf der Oberflächentemperaturen und der Grenzschichttemperatur an der ehemaligen Innenoberfläche. Deutlich erkennbar sind die tiefen Temperaturen an der Außenoberfläche. Im gedämmten Bereich sinken die Außenoberflächentemperaturen weiter ab. Durch hohe Dämmwirkung der Innendämmung kommt es zu einer erheblichen Absenkung der Temperatur an der ehemaligen Außenoberfläche. Eine Detailauswertung erfolgt im Bild 45 für den Monat Februar.

Die neue Innenoberfläche auf der Innendämmung hat eine im Mittel um 3,5 Kelvin höhere Oberflächentemperatur im Vergleich zur originalen Oberfläche während des Zeitraums vom 01. Februar bis 01. März 2013. Die Außenoberflächentemperatur der gedämmten Wand sinkt im Mittel um 2,0 Kelvin von 0,3 °C auf -1,7 °C ab. Die Temperatur an der ehemaligen Innenoberfläche sinkt auf nahezu der Außenoberflächentemperatur ab. Im Mittel beträgt die Grenzschichttemperatur 0,7 °C für den Monat Februar. In Bild 45 sind die Temperaturverläufe dargestellt.

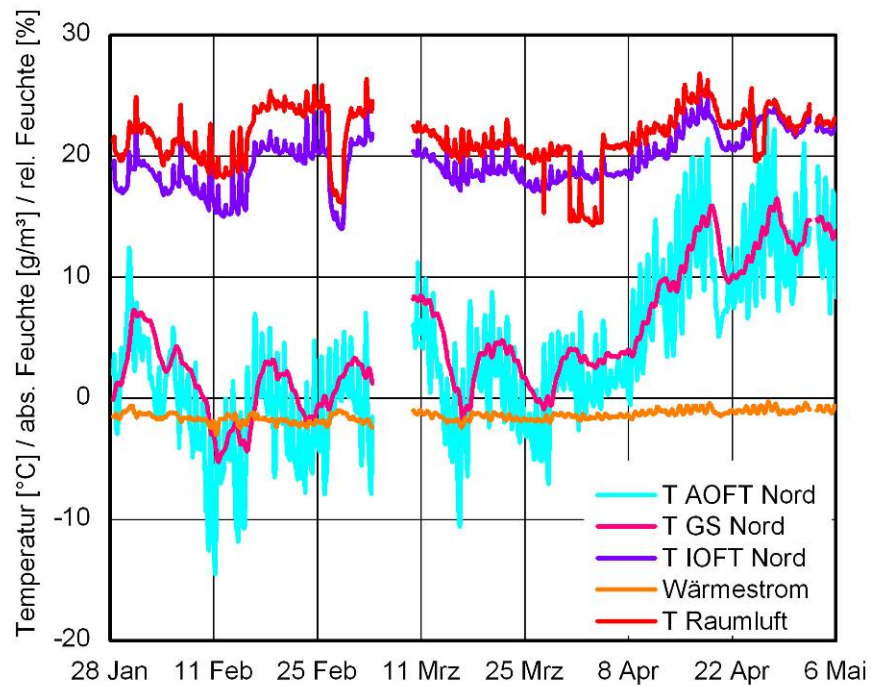
Bild 46:
Temperaturverlauf in der Messachse Wand Nord mit zusätzlicher Raumlufttemperatur und Wärmestrommessung.

Die Temperaturverläufe der Raumluft sowie der Temperaturen in der Messachse der Wand Nord sowie der aufgezeichnete Wärmestrom sind in Bild 46 dargestellt.

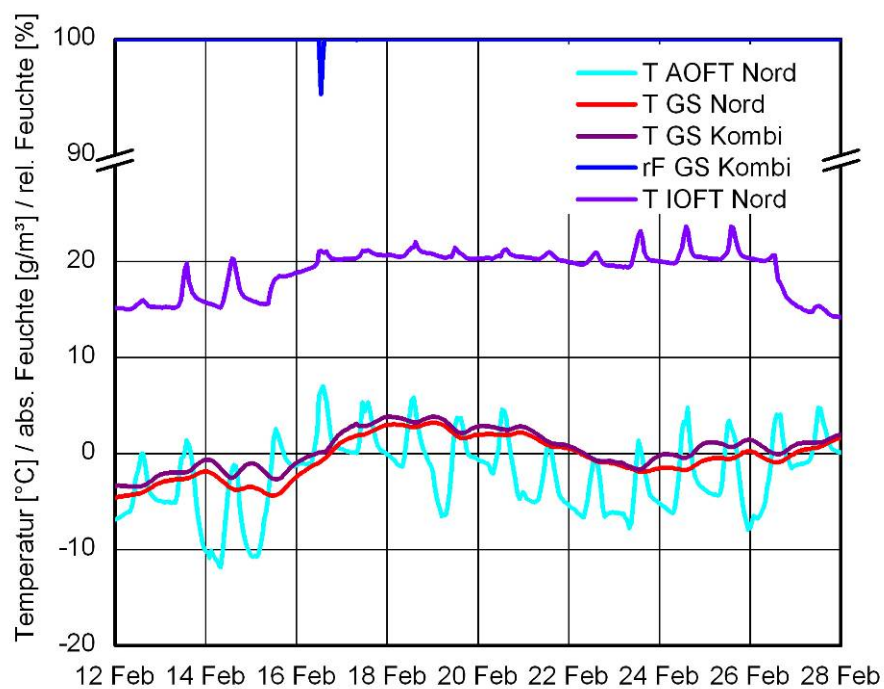
Bild 47:
Temperaturverlauf und Verlauf der relativen Feuchte während des Messzeitraumes vom 12.2.2013 bis 28.2.2013.

In Bild 47 und 48 sind über jeweils 16 Tage die Messwerte für Temperatur und relativer Feuchte ($T_{GS\ Kombi}$ und $rF_{GS\ Kombi}$) in der Grenzschicht (GS) zwischen ehemaliger Innenoberfläche und Innendämmung gezeigt. Bild 47 zeigt den Verlauf für den Zeitraum der zweiten Februarhälfte. Die relative Feuchte liegt bei 100 %. Bild 48 zeigt den Messverlauf für die ersten zwei Aprilwochen. Die relative Feuchte in der Grenzschicht liegt nach wie vor bei 100 %. Der Feuchtsensor wurde so verbaut, dass dieser zur Regeneration und Überprüfung während des Versuches ausgebaut werden konnte. Der Sensor war nach den Messungen noch intakt. Ein Absenken der relativen Feuchte in der Grenzschicht konnte bis zum Ausbau der Innendämmung mit der Messung der relativen Feuchte nicht beobachtet werden.

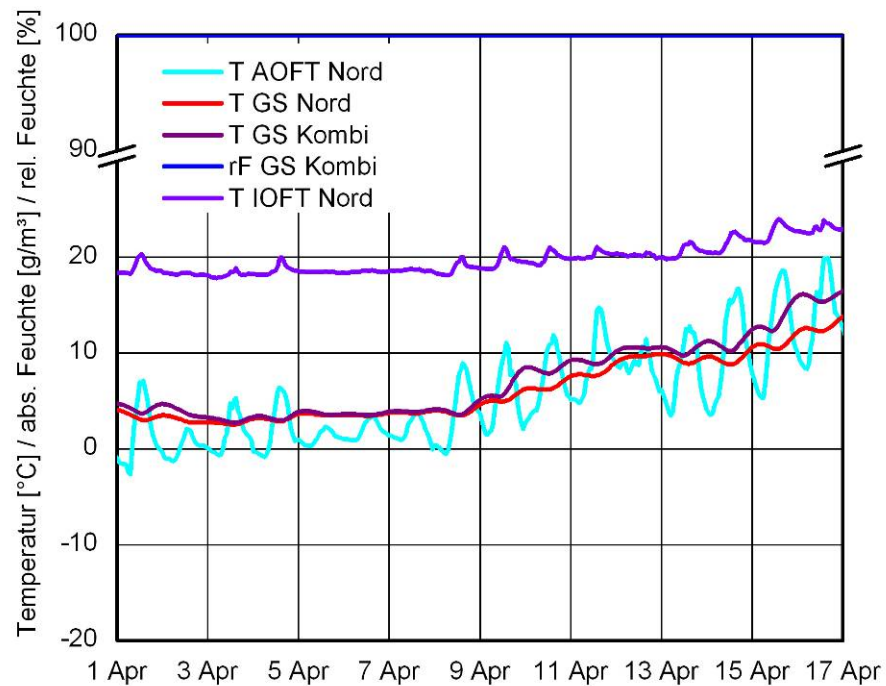
Bild 48:
Temperaturverlauf und Verlauf der relativen Feuchte während des Messzeitraumes vom 1.4.2013 bis 17.4.2013. Die relative Feuchte liegt bei 100 %.

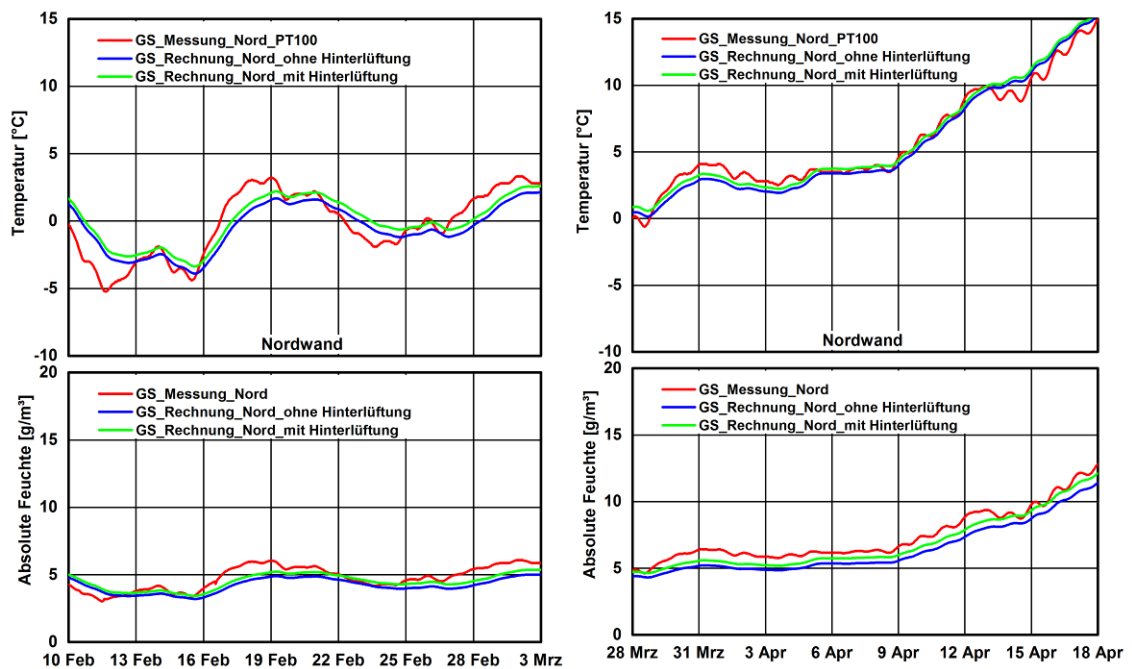
Bild 52:

Darstellung der Ergebnisse der Validierungsberechnung für die Nordwand mit und ohne Hinterströmung der VIP-Dämmung. In der oberen Grafik sind jeweils die Temperaturen an der Grenzschicht zwischen dem alten Innenputz und dem Wirrgelege dargestellt. Die unteren Grafiken zeigen die Verläufe der absoluten Feuchten an der Grenzschicht dargestellt.

links: Messzeitraum vom 10.2. – 3.3.2013

rechts: Messzeitraum vom 28.3. – 18.4.2013

Die Validierungsberechnungen werden für den Zeitraum vom 10. Feb. bis 3. März 2013 und vom 28. März bis 18. April 2013 durchgeführt und dargestellt. Der Zeitraum vom 3.3. bis 28.3.2013 wird nicht dargestellt, da in diesem Zeitraum einerseits die Messung ausgefallen ist und andererseits der Feuchtefühler zur Überprüfung aus der Messstelle herausgenommen wurde. Die Ergebnisse der Validierung für die Nordwand zeigt Bild 52 und für die Südwand

Bild 53 dargestellt. Bei der Durchführung der Validierungsberechnungen werden pro Wand jeweils zwei Varianten dargestellt. Die blauen Linien zeigen den Verlauf der Temperaturen und absoluten Feuchten, wenn es zu keiner Hinterlüftung der Dämmung kommt und die grüne Linie zeigt den Verlauf auf, wenn es zu einer geringen und konstanten Hinterlüftung der Dämmung mit Innenraumluft kommt. Durch das Annehmen einer geringen Hinterlüftung gelingt es, dass die berechneten Verläufe der Temperaturen, wie auch die der absoluten Feuchten, etwas näher entlang der Messkurven verlaufen. Insgesamt können für die Nord- und Südwand die Temperatur- und Feuchteverläufe realitätsnah nachgerechnet werden, und somit für weitere Berechnungen verwendet werden.

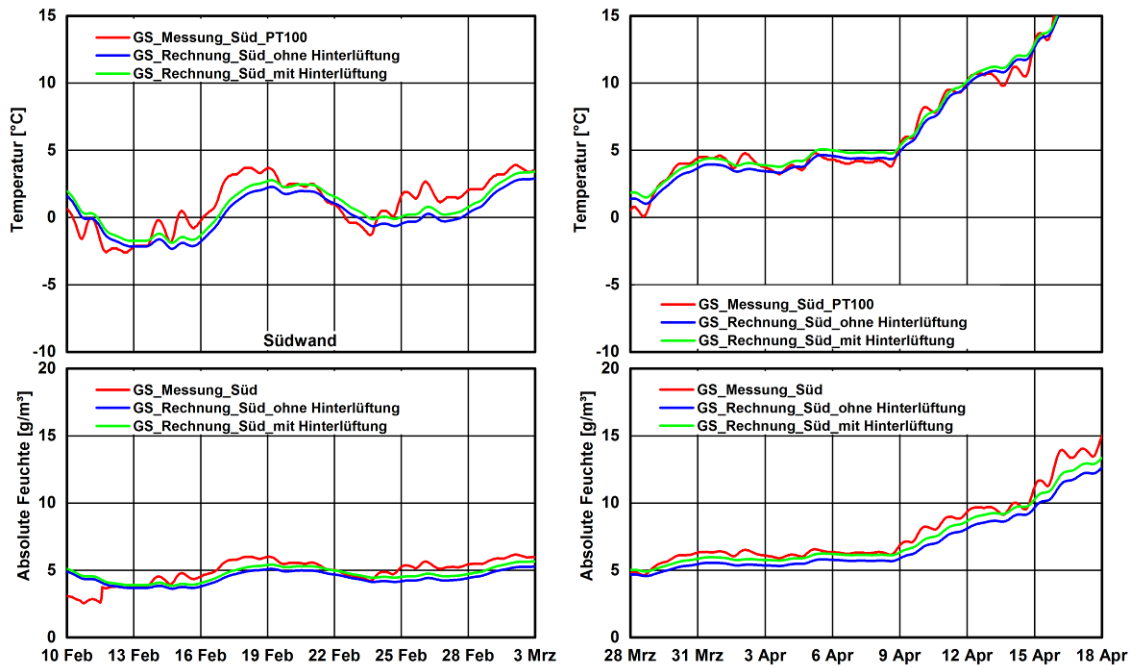
Bild 53:

Darstellung der Ergebnisse der Validierungsberechnung für die Nordwand mit und ohne Hinterströmung der VIP-Dämmung. In der oberen Grafik sind jeweils die Temperaturen an der Grenzschicht zwischen dem alten Innenputz und dem Wirrgelege dargestellt. Die unteren Grafiken zeigen die Verläufe der absoluten Feuchten an der Grenzschicht dargestellt.

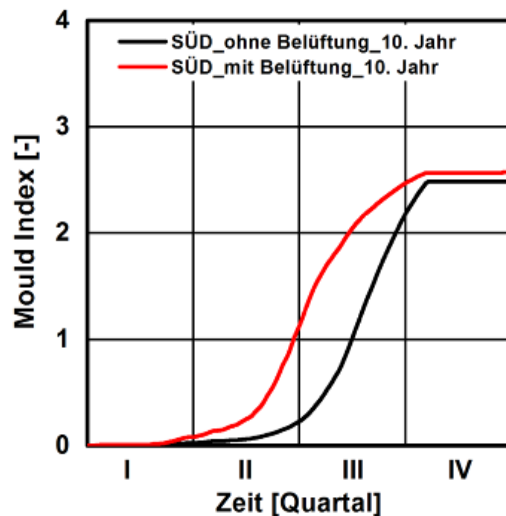
Bild 59:
Zeitlicher Verlauf des Mould-Indexes an der gewählten Monitorposition an der Grenzschicht des alten Innenputzes in einer Südwand im Vergleich mit und ohne Hinterlüftung der Dämmung während des letzten berechneten Jahres.

Auch an der Monitorposition der Südwand (Bild 58) zeigt sich, dass es mit und ohne Undichtigkeit in der Konstruktion zu einem kontinuierlichen Anstieg der relativen Feuchte an der Grenzschicht zwischen Putz und Wirtgelege kommt. Deshalb ergibt sich in der Berechnung des Mould-Indexes (Bild 59), dass beide Varianten ein nahezu identisches, aber noch mäßiges Schimmelpilzwachstum aufweisen.
