Auf alten Dielen bauen

Sanierung und akustische Ertüchtigung des historischen Dielenbodens

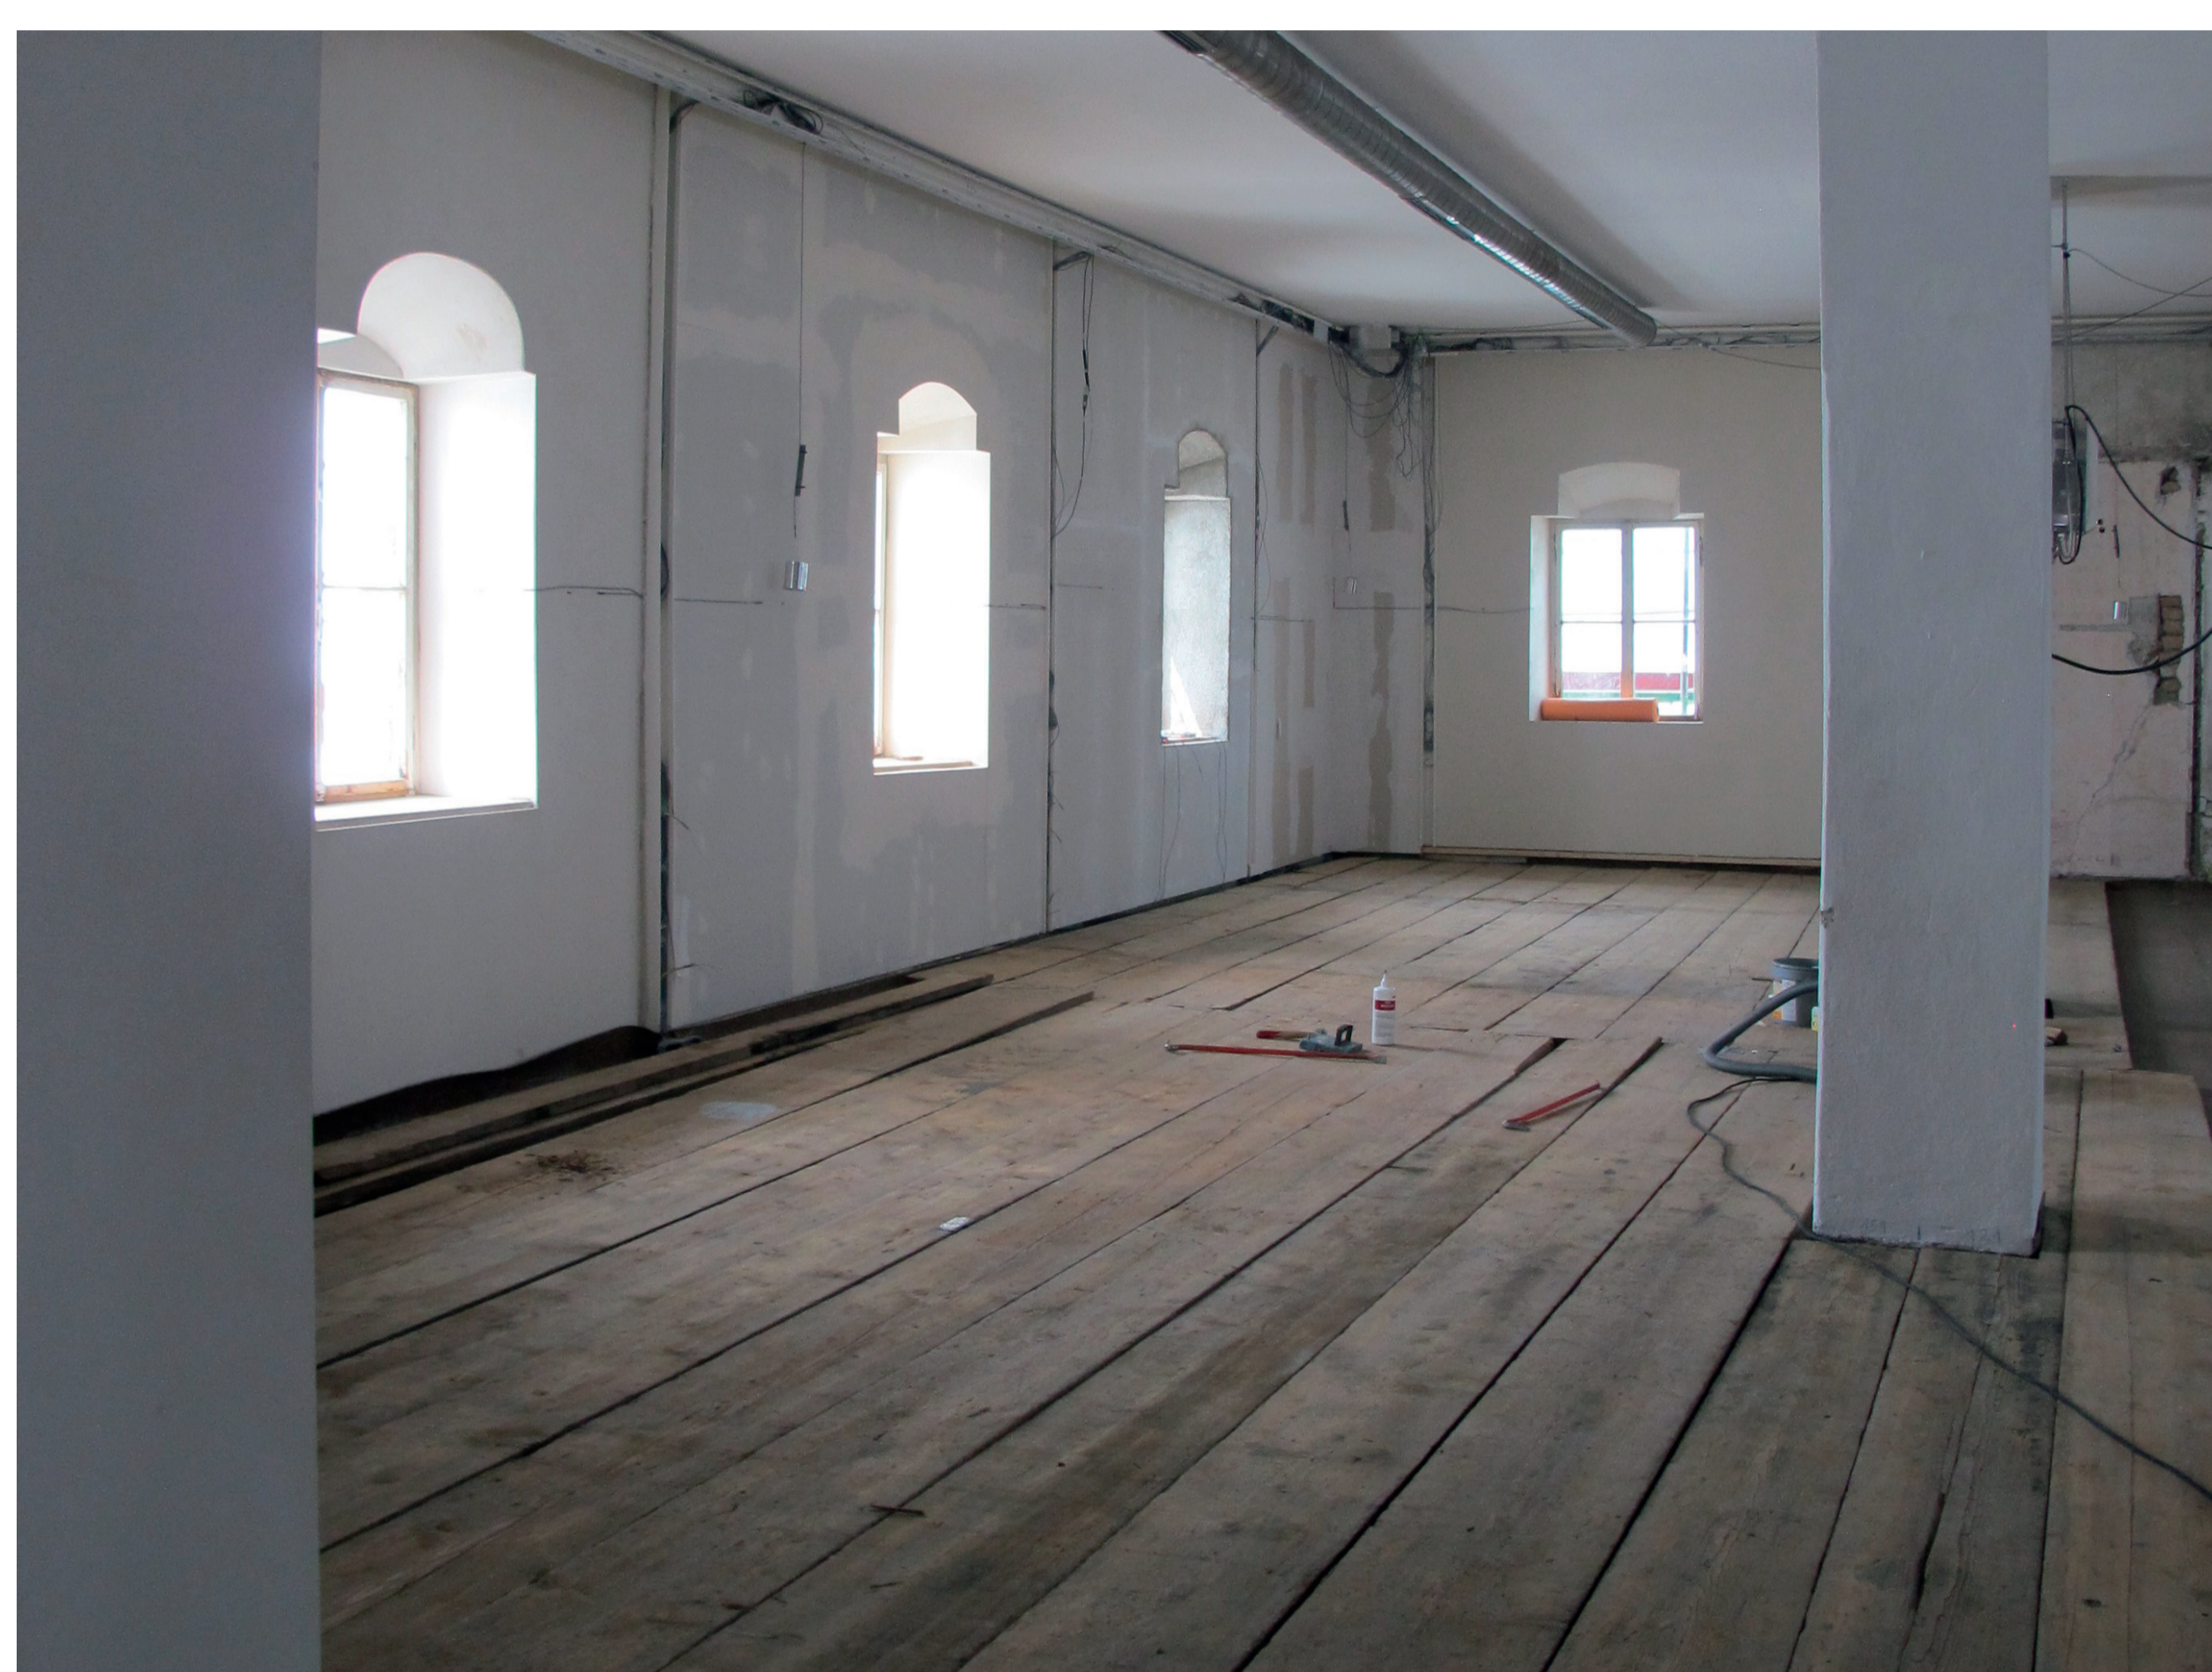
Originaler Holzdielenboden im Obergeschoss des Kopfbaus nach der Reparatur und Reinigung der Oberfläche

Die Dielen wurden vor dem Ausbau nummeriert, um sie nach der Reparatur wieder an vorheriger Position zu verlegen. Anschließend reinigte ein Parkettrestaurator die Dielen an Stößen und Holzoberfläche mittels eines speziellen Verfahrens. Nach dem Einbau der OSB-Scheibe auf dämpfenden Auflagern und einer elastischen Korkbahn als Trittschalldämmung, wurden die Bestandsdielen wieder schwimmend auf diese Bahn verlegt und gegen Verrutschen befestigt.

Erst nach dem finalen Ausrichten der Dielen konnte der Restaurator und Schreinermeister die Risse und Abplatzungen im Holz ausleimen und ergänzen. Zu einem späteren Zeitpunkt wurden die von Schmutz gereinigten Dielen endgereinigt und die Oberfläche behandelt.

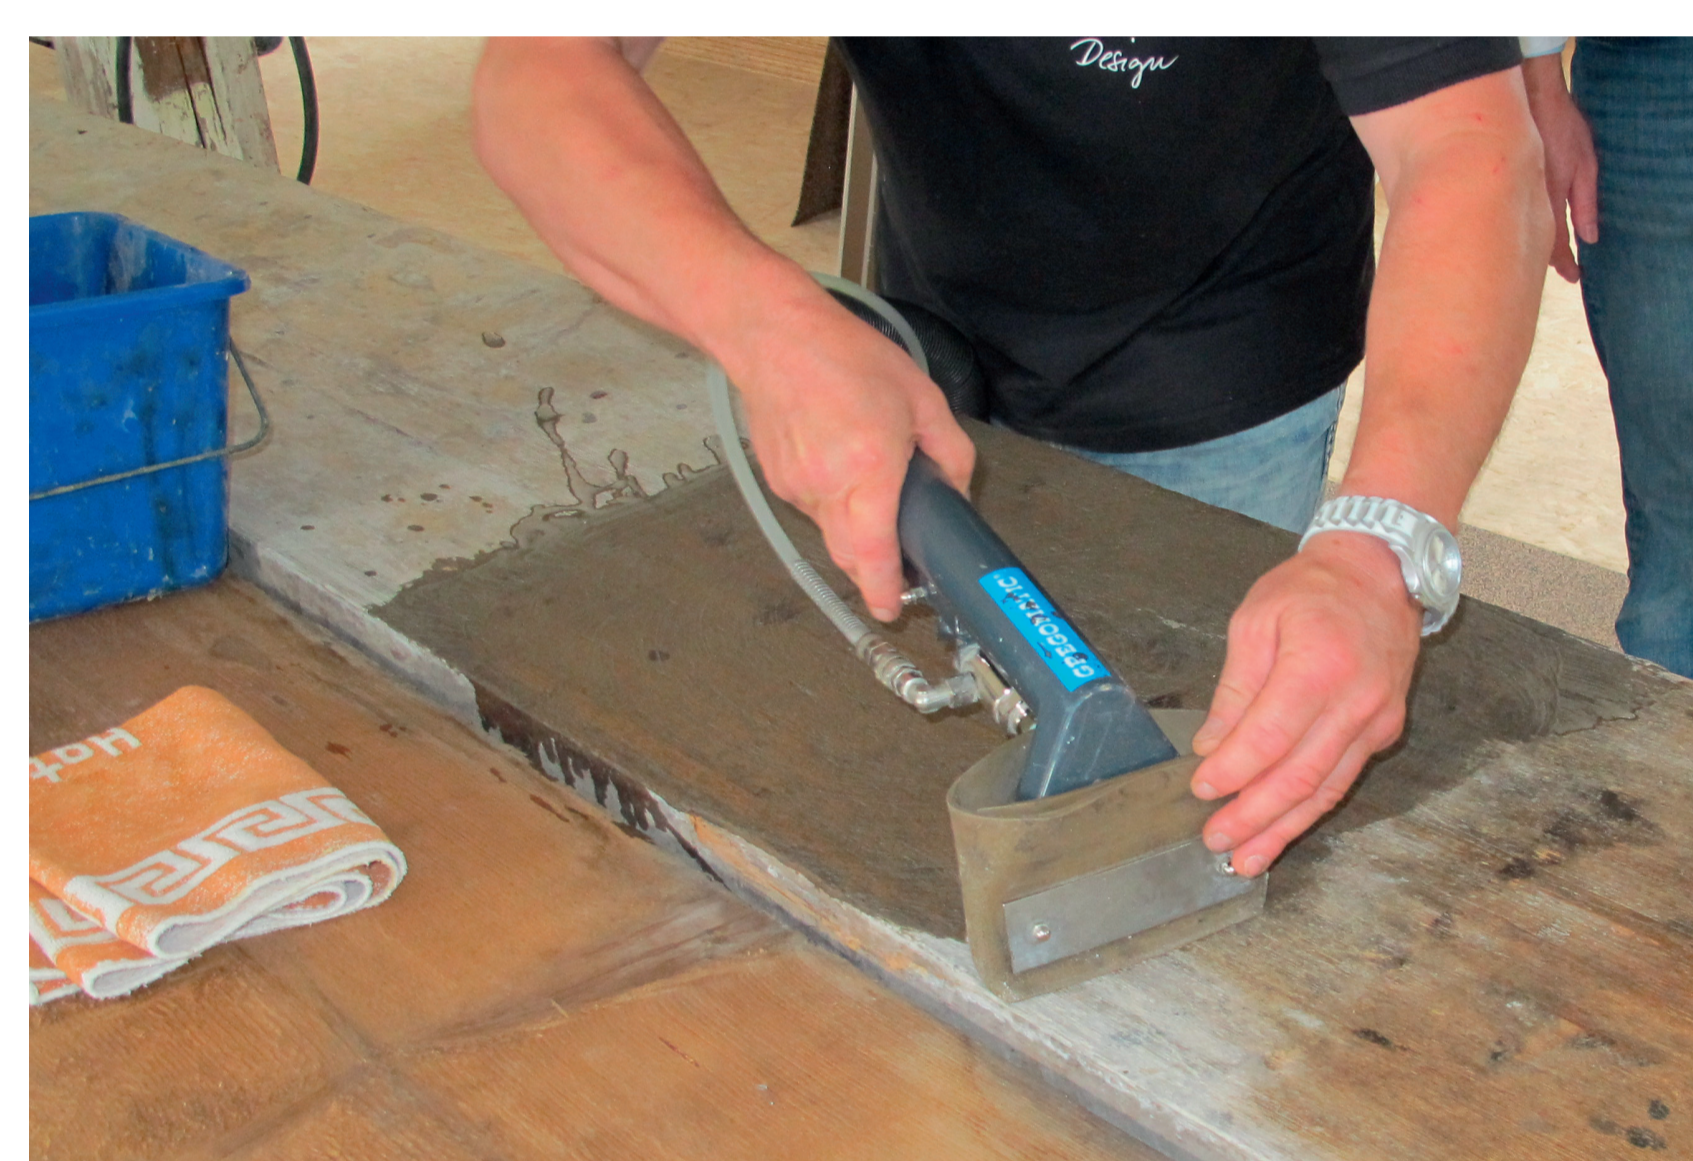
Mit Hilfe eines Spezialgerätes wurden die Dielen mit Seifenlauge eingeseift und gleichzeitig das Wasser wieder abgesaugt. Verbleibende Farb- und Lackrückstände auf den Oberflächen wurden vorsichtig mit einer Ziehklunge oder einer Bürste entfernt.

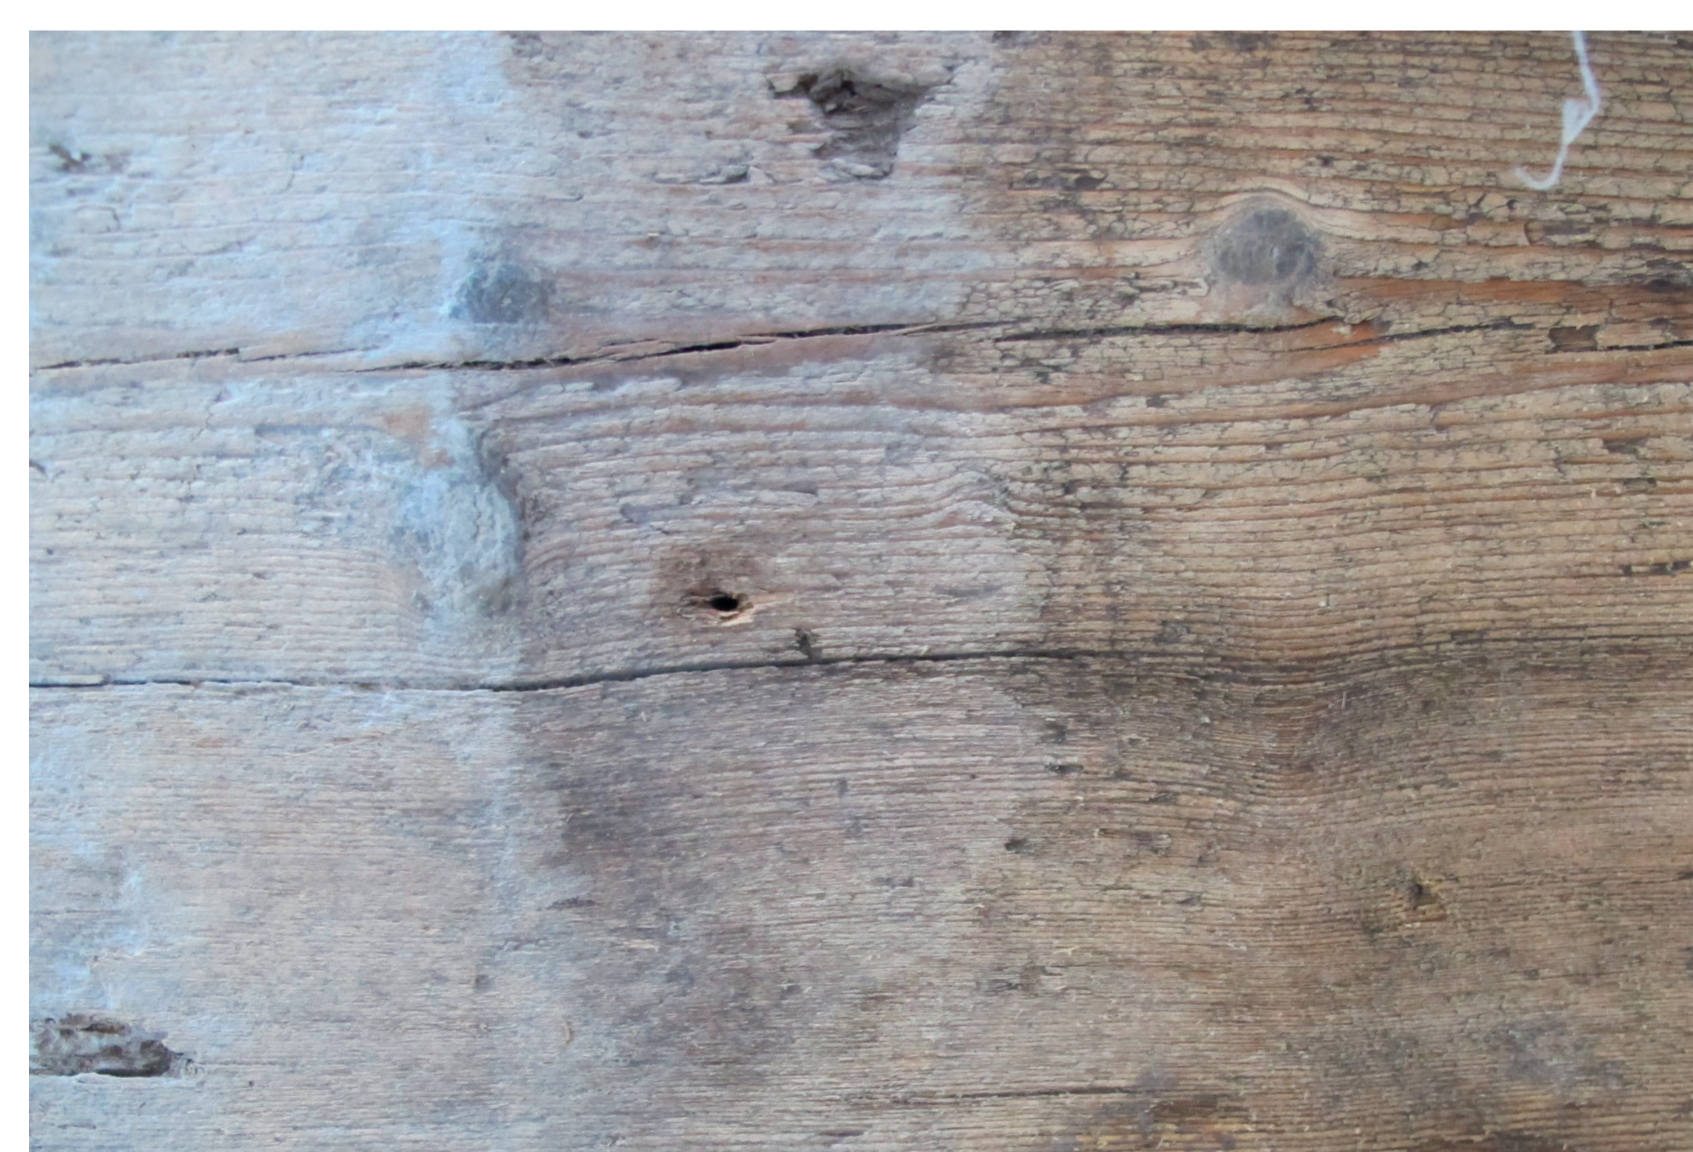
Dieses Bild zeigt deutlich die Holzoberfläche der Bodendielen vor (links) und nach (rechts) der Reinigung gegen Verschmutzung durch Staub.

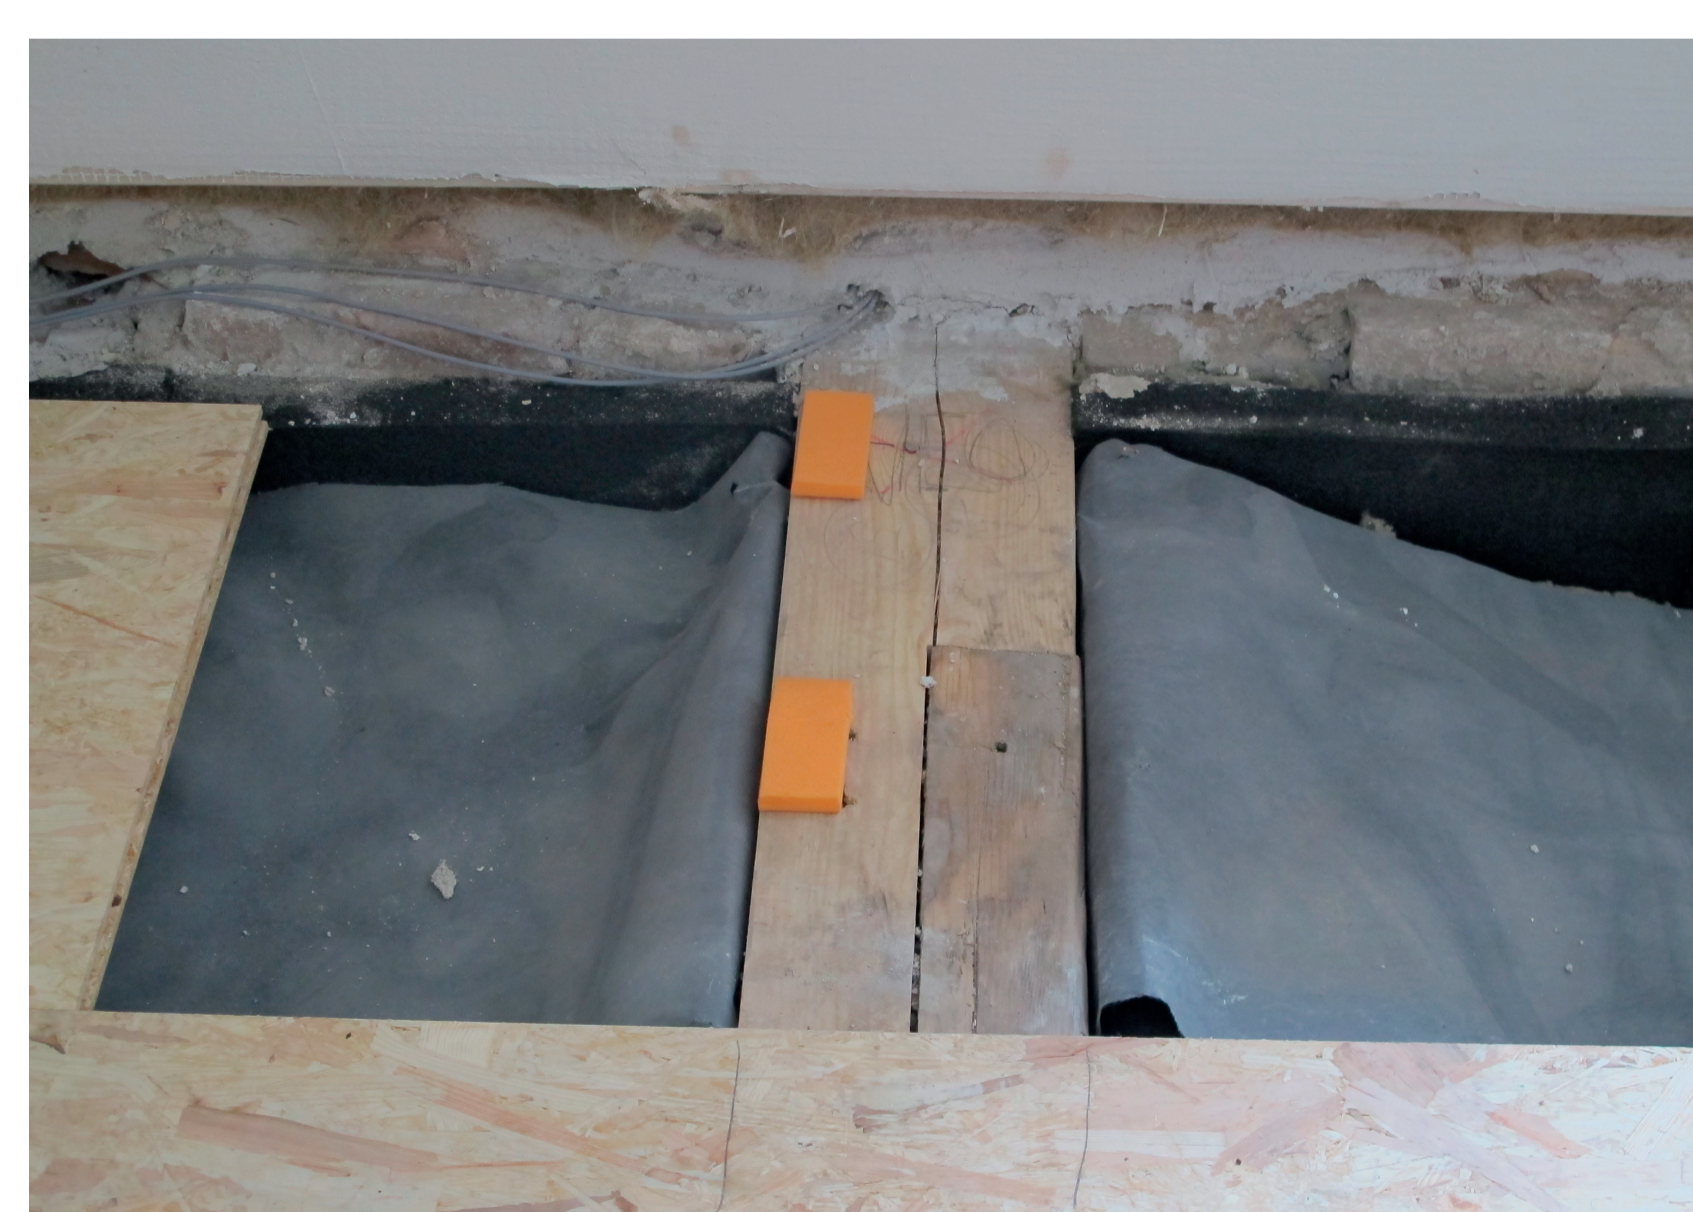
Die freigelegte Balkenlage der Deckenkonstruktion wurde schwimmend mit OSB-Platten belegt. Diese ruhen auf Sylomer-Auflagern und sind dadurch akustisch entkoppelt.

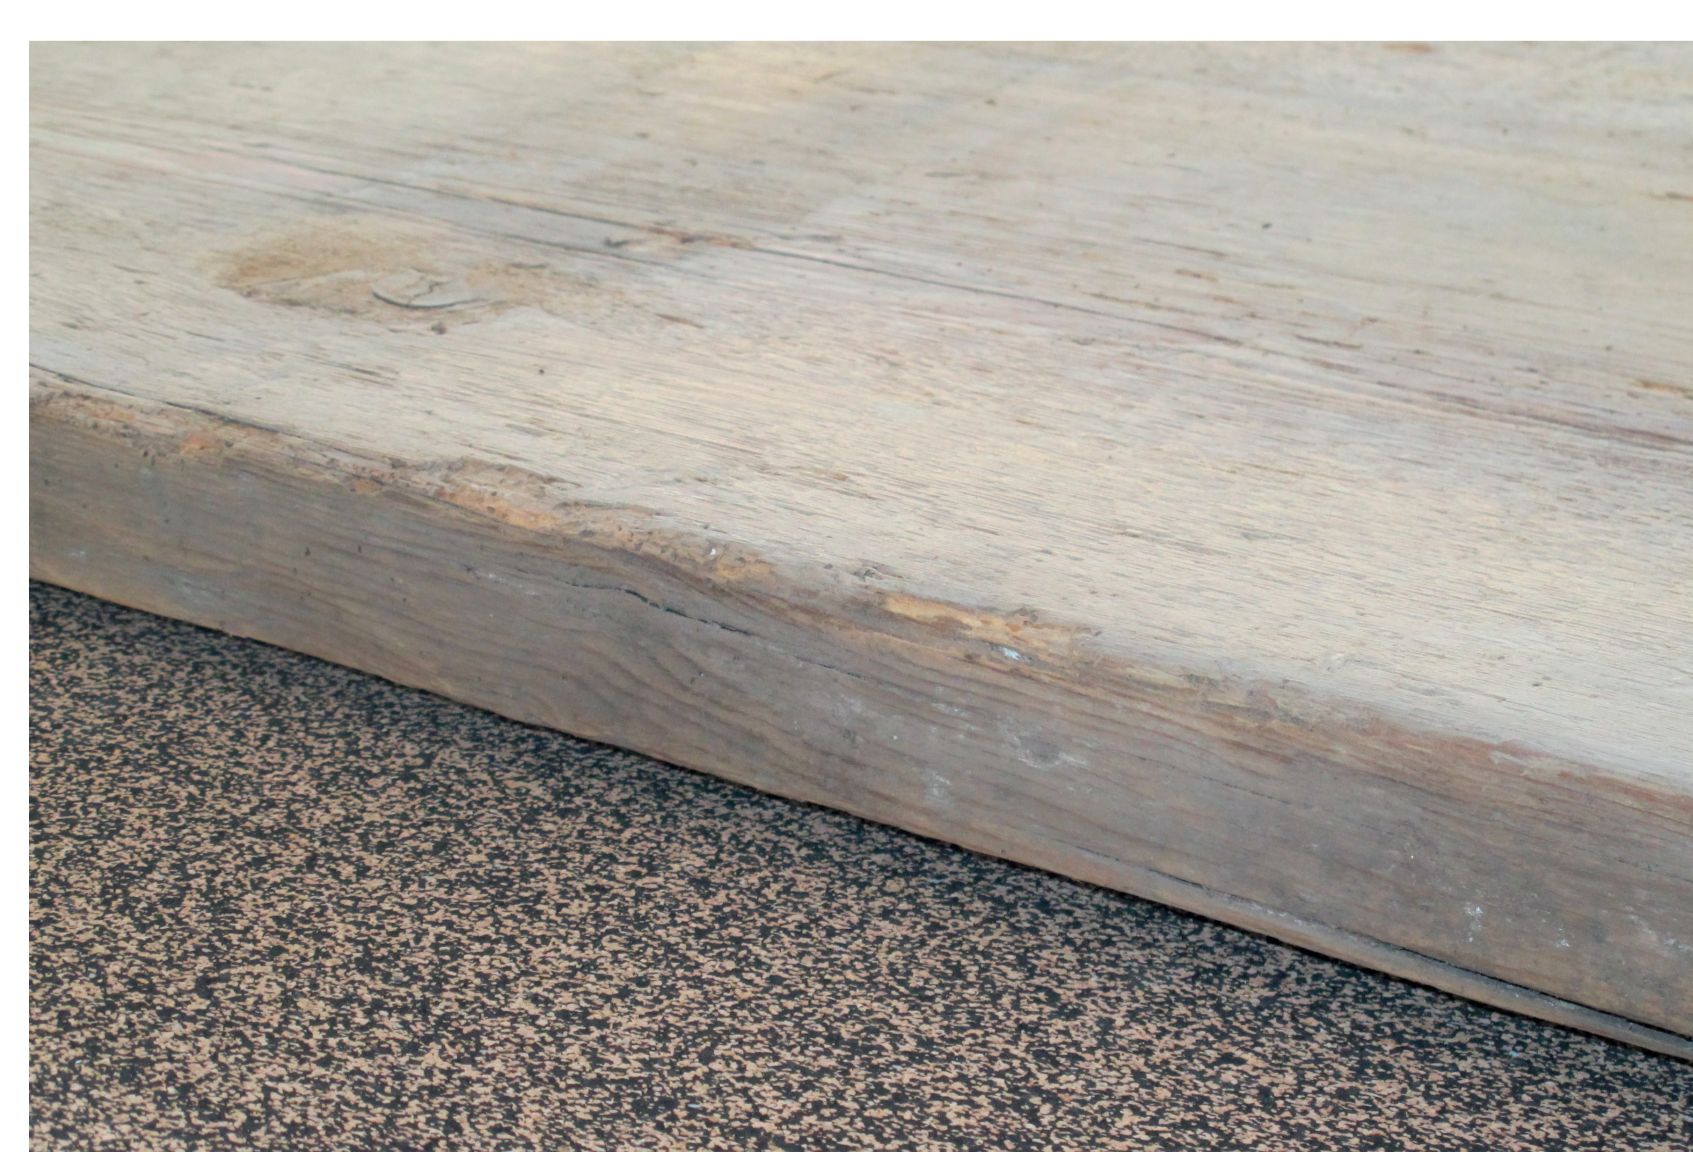
Auf die miteinander verleimten OSB-Platten wurde eine dämpfende und elastische Lage auf Kork-Schaum-Granulat-Basis aufgelegt, um den Trittschall zu minimieren.
