Alt und Neu im Einklang

Ein Kooperationspartner des Fraunhofer-Zentrums Benediktbeuern brennt historische Kirchenbiber nach

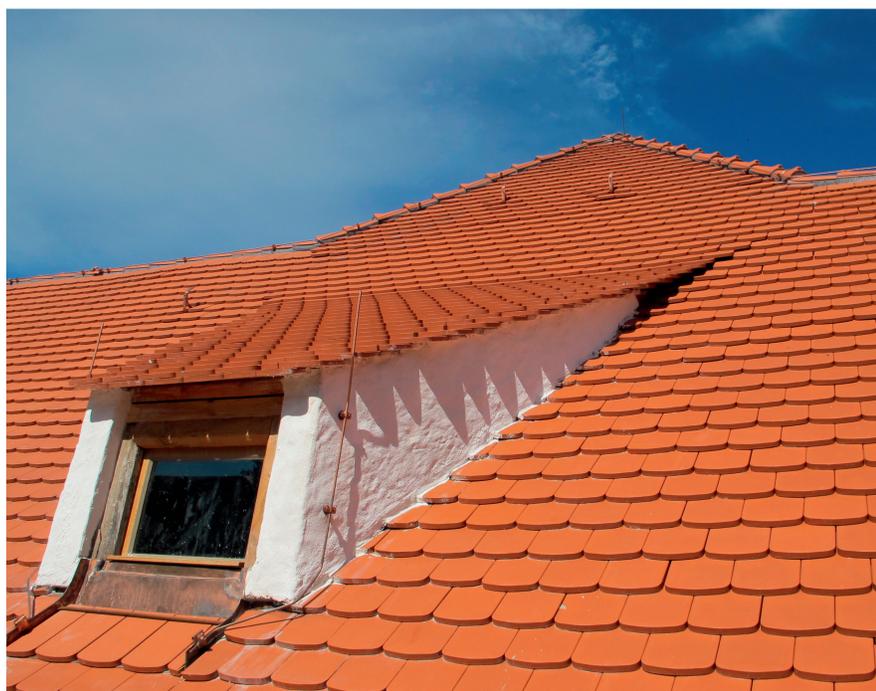
Östliche Dachfläche der Alten Schäfflerei mit nachgebrannten Dachziegeln

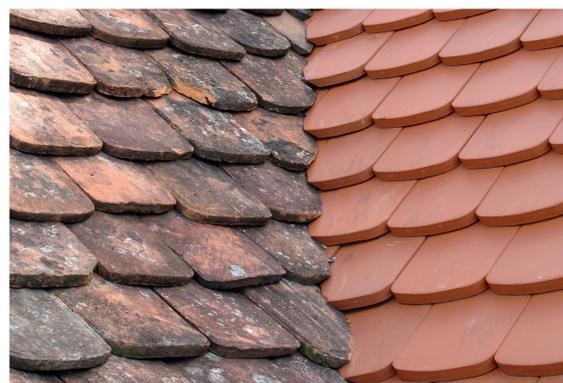
Die originale Dacheindeckung des Kopfbaus stößt im Kehlbereich der Dachflächen auf die neuen Ziegel der angrenzenden Flügelbauten. Aufgrund der gleichen Form und Materialstärke fügen sie sich harmonisch zusammen.

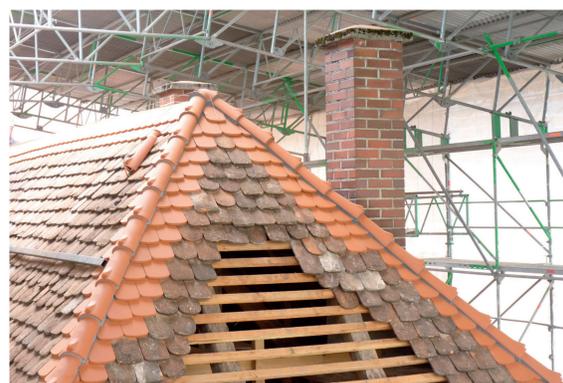
Nach Prüfung auf die Schadensfreiheit der originalen Kirchenbiber, wurden intakte Ziegel wiederverwendet. Die originale Lattung hingegen wurde erneuert und ihr Querschnitt vergrößert, um das gefahrlose Begehen während der Wartung und Reparatur der Dachhaut zu gewährleisten.

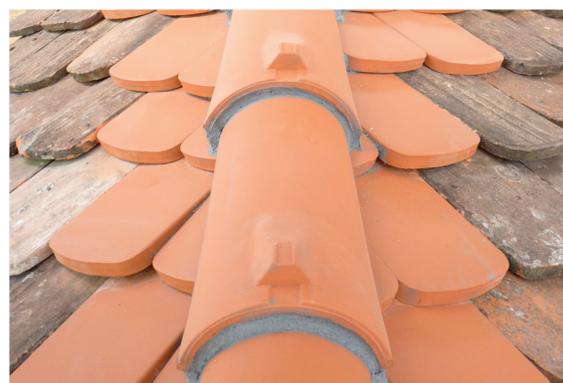
Besonders schadensträchtige Bereiche der Dachhaut, wie Grat-, Trauf- und Firstzone, wurden aus Sicherheitsgründen mit neuen Ziegeln eingedeckt. Dadurch wird die Gefahr von Wassereintrag durch gebrochene Ziegel, Flugschnee und Schlagregen vermindert.

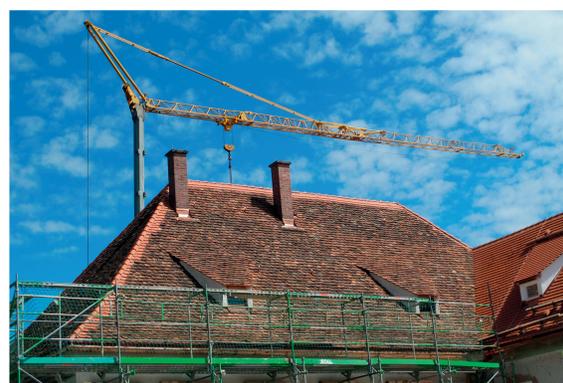
Der Kopfbau ist wieder mit den originalen Dachziegeln eingedeckt. Dafür wurde der Ziegelbestand aus den angrenzenden Flügelbauten ebenfalls verwendet. Für die Dachflächen von Nord- und Südbau dagegen kamen nachgebrannte Ziegel zum Einsatz.
